船舶事故調査報告書

事故種類	衝突（防波堤）
発生日時	平成27年4月16日 20時40分ごろ
発生場所	茨城県北茨城市大津漁港 大津港南防波堤A灯台から真方位020°790m付近 （概位 北緯36°49.61′ 東経140°47.23′）
事故調査の経過	平成27年5月15日、本事故の調査を担当する主管調査官（横浜事務所）ほか1人の地方事故調査官を指名した。 原因関係者から意見聴取を行った。
事実情報 船種船名、総トン数 船舶番号、船舶所有者等 L×B×D、船質 機関、出力、進水等	漁船 第三十三 ^{おおはま} 大濱丸、85トン IG2-2581（漁船登録番号）、大濱漁業株式会社（A社） 42.08m×6.40m×3.00m、鋼 ディーゼル機関、669kW、昭和63年10月7日
乗組員等に関する情報	船長 男性 23歳 四級海技士（航海）（履歴限定） 免許年月日 平成24年4月4日 免状交付年月日 平成24年4月4日 免状有効期間満了日 平成29年4月3日
死傷者等	なし
損傷	本船 左舷船首外板に凹損及び擦過傷 防波堤 先端角部付近に欠損、標識灯の破損
事故の経過	本船は、船長ほか5人が乗り組み、茨城県東方沖の漁場へ向け、北茨城市大津漁港を平成27年4月16日20時30分ごろ出港した。 船長は、出港に際し、航海士に操船を任せ、船首甲板において揚錨作業を行ったのちに船橋へ移動し、第3ふ頭南方の南防波堤西端の北方付近で航海士と操船を交替した。 本船は、約2～3ノットの対地速力で航行し、船長が、南防波堤西端とその西方に設置されているブイとの間を通過するつもりで左舵を取ったところ、20時40分ごろ西防波堤東端の突出部（以下「本件突出部」という。）に本船の左舷船首が衝突した。 船長は、船首部に衝撃を感じ、何が起きたか分からず、機関を後進にかけたところで、本船が本件突出部と衝突したことに気付いた。 本船は、第3ふ頭に着岸し、船長及び乗組員が損傷状況等を確認し

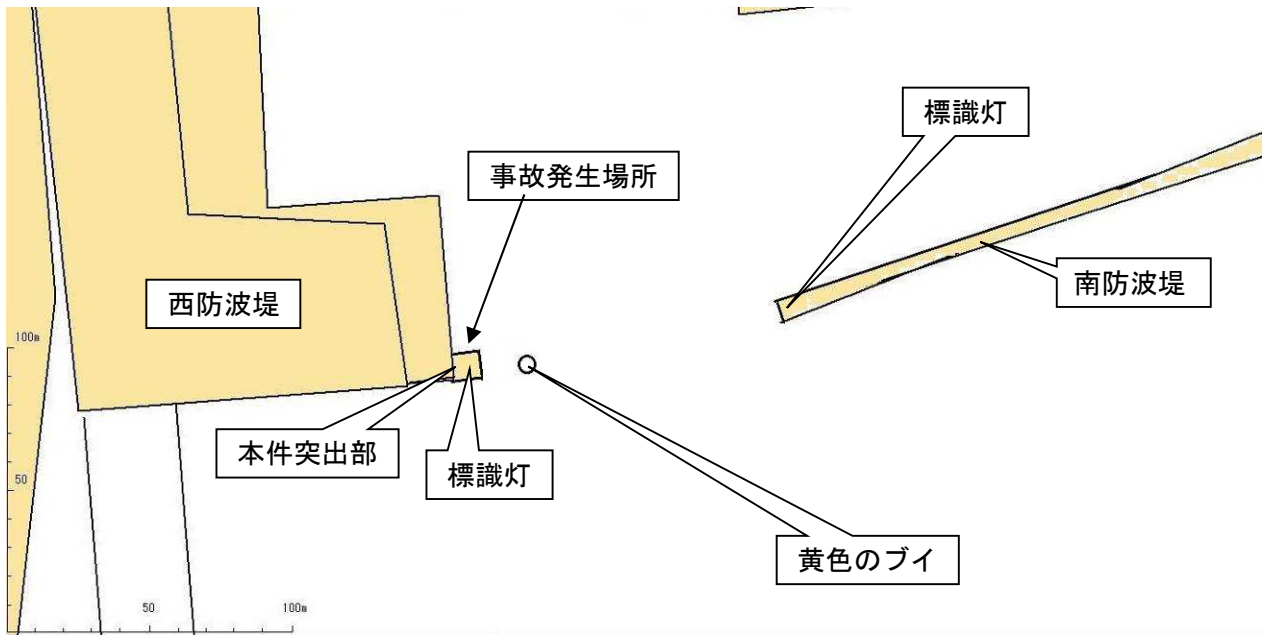
付図2 事故発生場所拡大図

<p>てA社に連絡した。</p> <p>(付図1 事故発生経過概略図、付図2 事故発生場所拡大図 参照)</p>
気象・海象	<p>気象：天気 曇り、風向 北、風力 4</p> <p>海象：海上 平穏、潮汐 低潮時</p>
その他の事項	<p>本船は、3隻で構成されるまき網漁船団の探索船であった。</p> <p>船長は、本船の船長になって半年であり、以前の船長であった航海士から操船を教わっていた。</p> <p>南防波堤西端部及び本件突出部には、それぞれ標識灯が、本事故発生場所付近の海面には、発光する黄色のブイが設置されており、本事故当時、全て点灯していた。</p> <p>船長は、船首での揚錨作業時、作業灯の下で作業を行ったのち、直ちに船橋へ移動し、操舵装置の左方にあるレーダーに接続されたビデオプロッターで周囲の状況を確認後、操船を交替しており、本事故時、本件突出部の標識灯及び海面のブイの灯火に気付かなかった。</p> <p>本船は、本事故発生場所の東方150m付近で、船長と航海士が操船を交替しており、本事故時、船首には誰もおらず、揚錨時に使用した作業灯は消灯していた。</p> <p>船長は、他港での夜間の出入港操船経験が多数あり、また、大津漁港において、昼間の出入港操船経験も多数あったが、夜間の出港操船は、本事故時が初めてであった。</p> <p>船長は、本事故後、作業灯下の明るいところで作業を行った直後に暗い船橋へ移動したので、目が慣れていなくて標識灯等が見えなかったと思った。</p> <p>文献「生体情報システム論」(福田忠彦、産業図書株式会社、平成7年発行)では、暗順応^{*1}曲線の典型的な例(暗順応の時間的な変化過程を光覚閾^{*2}の変化で示したもの)は、下記のとおり示されている。</p> <p>7分程度経過するまでにある一定の閾値に到達するが、7分を超えるとさらに閾値^{*3}は低下し、約30分で第2の一定値に到達する。</p>
分析	
乗組員等の関与	あり
船体・機関等の関与	なし
気象・海象等の関与	なし
判明した事項の解析	<p>本船は、夜間、大津漁港で出港操船中、船長が、暗順応をしていない状況で操船を行ったことから、本件突出部に設置された標識灯及び</p>
