# 船舶事故調査報告書

平成27年9月10日  
 運輸安全委員会（海事専門部会）議決  
 委員 庄司邦昭（部会長）  
 委員 小須田 敏  
 委員 根本美奈

事故種類	乗揚
発生日時	平成27年4月21日 03時30分ごろ
発生場所	東京都八丈町神湊港南東方沖 神湊港突堤灯台から真方位133° 1,000m付近 （概位 北緯33° 07.04′ 東経139° 49.83′）
事故調査の経過	平成27年4月21日、本事故の調査を担当する主管調査官（横浜事務所）を指名した。 なお、後日、1人の地方事故調査官を新たに指名した。 原因関係者から意見聴取を行った。
<b>事実情報</b> 船種船名、総トン数 船舶番号、船舶所有者等 L×B×D、船質 機関、出力、進水等	漁船 第三鏡進丸 <sup>きやうしん</sup> 、69トン 127323、宇都宮水産株式会社 29.40m×4.88m×2.10m、FRP ディーゼル機関、566kW、昭和60年7月12日
乗組員等に関する情報	船長 男性 40歳 六級海技士（航海） 免許年月日 平成24年9月26日 免状交付年月日 平成24年9月26日 免状有効期間満了日 平成29年9月25日 漁労長 男性 51歳
死傷者等	なし
損傷	船底キールに擦過傷、プロペラ翼に曲損及び割損
事故の経過	本船は、船長及び漁労長ほか6人が乗り組み、八丈島北西方沖できんめだい漁の操業を行った後、天候の悪化が予想されたため、神湊港東方沖に移動して漂泊を開始した。 本船は、船長及び漁労長が交替で船橋当直につき、南寄りの風により北北東方へ流されると漂泊開始場所に戻る操船を繰り返しながら漂泊を続けていたが、平成27年4月21日03時00分ごろ、船長から船橋当直を交替した漁労長が、漂泊開始場所に戻る際、朝食の支度のときに揺れが少なくなるようにしようと思い、それまでの漂泊場所よりも南方の陸岸に近いところで船首を北方に向け、主機を中立運転状態として漂泊を再開した。 本船は、漁労長が、単独で船橋当直中、GPSプロッターで等深線

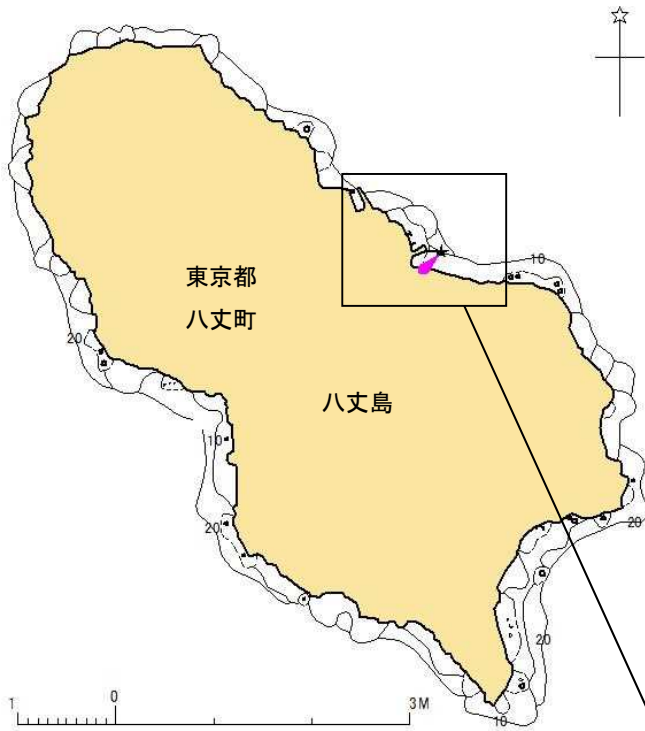
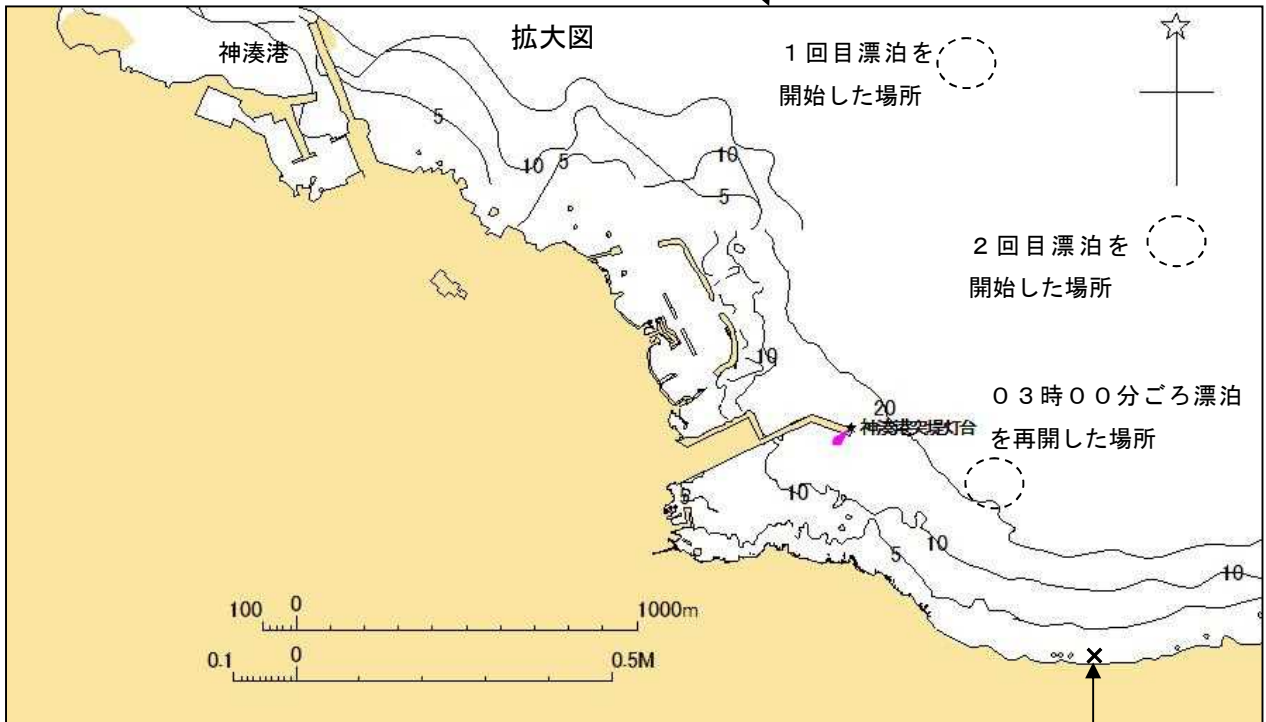
付図1 事故発生経過概略図

事故発生場所  
(平成27年4月21日  
03時30分ごろ発生)

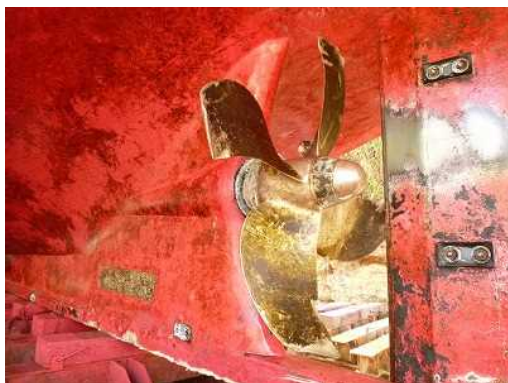
<p>約20mを確認し、眠気を感じていなかったが、操舵室右舷側の椅子に腰を掛けていたところ、居眠りに陥り、03時30分ごろ、神湊港南東方沖の浅所に乗り揚げた。</p> <p>漁労長は、乗揚の衝撃で目を覚まし、主機を後進にかけて離礁しようとしたものの、離礁できず、付近の漁業協同組合に救助の要請を行い、海上保安庁に本事故の発生を通報した。</p> <p>船長は、船内への浸水及び船外へ燃料漏れがないことを確認した。</p> <p>本船は、満潮時を待って、漁船に引き出され、自力で神湊港に入港してダイバーによる船底の確認が行われてプロペラに曲損を生じていることが判明し、翌22日、僚船によって静岡県下田市下田港にえい航された。</p> <p>(付図1 事故発生経過概略図、写真1 プロペラ翼の損傷状況、写真2 船底キールに擦過傷 参照)</p>
<p>気象・海象</p>	<p>気象：天気 雨、風向 南南西、風速 約6.8m/s、視程 2～3海里 (M)</p> <p>海象：うねり 波高約2m、潮汐 上げ潮中央期、潮高 約97cm (神湊)</p> <p>八丈町では、4月20日11時30分に発表された強風、波浪及び濃霧注意報が、本事故時も継続中であった。</p>
<p>その他の事項</p>	<p>本船の喫水は、船首約1.0m、船尾約2.1mであった。</p> <p>本船は、乗組員を休息させるため、夜間に漂泊するときは、船長及び漁労長が船橋当直についていた。</p> <p>船長は、漁労長に交替した後、操舵室船尾側の寝台で寝ていて、乗揚の衝撃で目覚めた。</p> <p>漁労長は、4月20日02時ごろ～11時ごろまで操業を行った後、神湊港東方沖まで本船を移動させ、18時ごろから夜間の船橋当直が始まるまで休息をせず、その後、船長と船橋当直を交替しながら、約1時間半の睡眠を約2～3回とっていた。</p> <p>漁労長は、神湊港東方沖で漂泊中、北北東へ2回流されていたことから、本事故時も同様に八丈島から離れる方向の北北東へ流されるものと予測し、安心して気が緩んだのではないかと思った。</p> <p>漁労長は、本事故時、背もたれのない椅子に腰を掛け、右肘を右舷ドアの窓枠に掛けて寄り掛かっていた。</p> <p>漁労長は、本事故時、レーダー2台及びGPSプロッターを使用していた。</p> <p>漁労長は、本事故時、探知した映像が一定の距離に接近したときに警報を発するレーダーのガードリング機能を設定していなかった。</p> <p>船長は、平成26年9月から本船に乗船し、船長職をとっていた。</p> <p>漁労長は、平成24年2月から本船に乗船していたが、甲板部航海当直部員の認証を受けていなかった。</p>

写真1 プロペラ翼の損傷状況

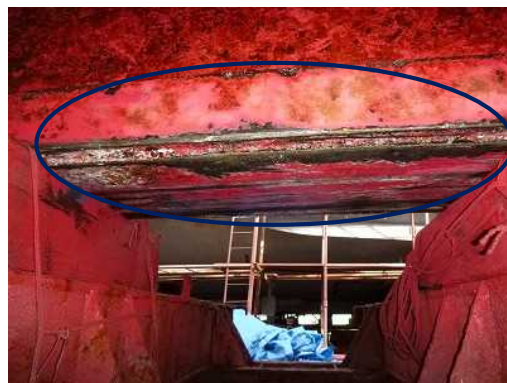
写真2 船底キールに擦過傷
