船舶事故調査報告書

平成27年9月10日
 運輸安全委員会（海事専門部会）議決
 委員 庄司邦昭（部会長）
 委員 小須田 敏
 委員 根本美奈

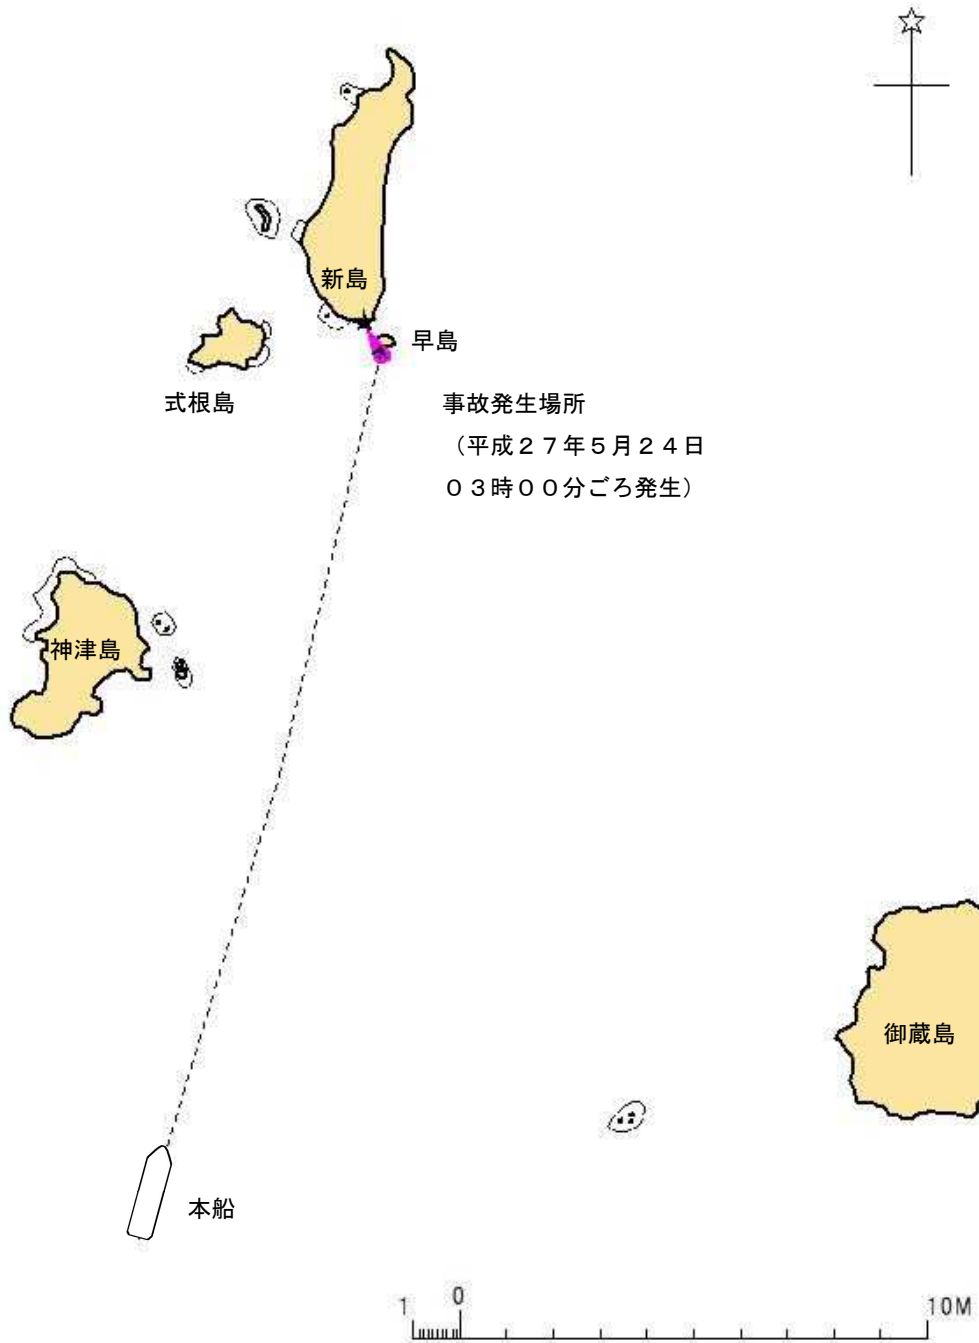
付図1 事故発生経過概略図

<p>船長は、主機を後進にかけて離礁した後、船首部に浸水を認めたことから、船尾の魚倉に海水を張り、時折船首部に浸水した海水を排出しながら、無線で本事故があったことを僚船に連絡して伴走を依頼し、僚船2隻と共に三崎港に帰港した。</p> <p>(付図1 事故発生経過概略図 参照)</p>
気象・海象	<p>気象：天気 曇り、風向 西北西、風速 約1.7m/s、視界 良好</p> <p>海象：海上 平穏、潮汐 低潮時、潮高 約87cm(式根島)</p>
その他の事項	<p>本船の喫水は、船首約0.7m、船尾約2.0mであった。</p> <p>海図W51(伊豆諸島)によれば、早島の高さは90mであり、同島の北北西方約0.6Mに新島灯台(単閃白光、毎8秒に1閃光、光達距離20M、高さ101m)がある。</p> <p>船長は、いつもは本事故時の漁場より東方で操業しており、漁場から帰航する際には、針路を北方に設定して航行していたので、本事故時、いつものコースラインに近づけるよう針路を北北東方に設定していた。</p> <p>船長は、本事故当時、GPSプロッターの縮尺レンジを拡大して航行予定海域のコースラインを確認していなかったが、障害物はないものと思い、また、航行中にGPSプロッターの縮尺レンジを拡大するなどして船位の確認を行っていなかった。</p> <p>船長は、GPSプロッターの航跡を残すと画面が見にくくなるので、1航海ごとに航跡を消去していた。</p> <p>船長は、本事故時、新島灯台の灯光に気付かなかった。</p> <p>船長は、本事故時、レーダー画面の距離レンジを変えず、また、小さな船が映りづらくなると思い、レーダーの輝度や感度などの調整を行っていなかった。</p> <p>船長は、本事故後、海面反射のように薄く映った映像が早島であると思った。</p> <p>本船の乗組員は、1人が船首楼甲板下の物入れ室で、ほかの2人が機関室の後方の船室でそれぞれ休息していた。</p> <p>船長は、約60年の漁船経験があった。</p> <p>本船は、22日10時ごろ三崎港を出て、船長及び乗組員2人が交替で船橋当直につき、17時30分ごろ漁場に到着し、18時ごろ～23日04時ごろまで操業を行った後、18時ごろまで休息をとり、18時ごろ～24日01時ごろまで操業を行った。</p>
