## 船舶事故調査報告書

平成27年9月10日  
 運輸安全委員会（海事専門部会）議決  
 委員 庄 司 邦 昭（部会長）  
 委員 小須田 敏  
 委員 根 本 美 奈

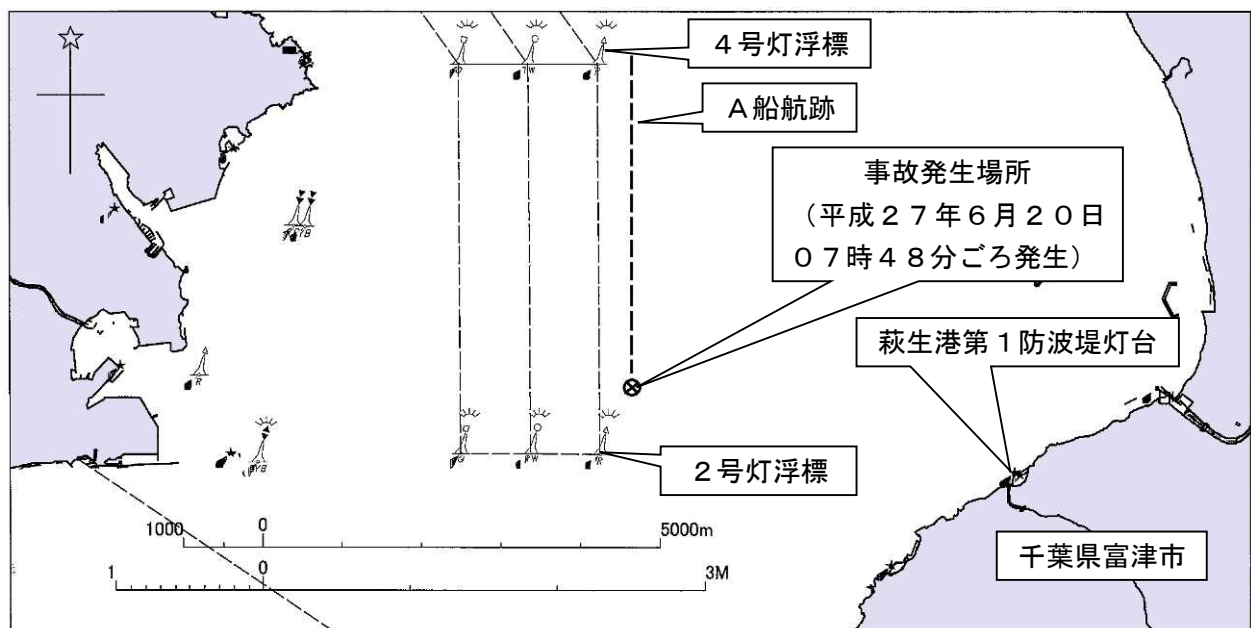
付図1 事故発生経過概略図

船長Aは、手動操舵により対地速力約21ノット(kn)で、浦賀水道航路の東方を南進中、浦賀水道航路第4号灯浮標(以下「4号灯浮標」という。)を通過した辺りから携帯電話で通話を始め、約3分間の通話ののち、同電話でウェブページを開いて船首方とウェブページとを交互に見ながら操船を続けていた。

A船は、07時48分ごろ、浦賀水道航路第2号灯浮標(以下「2号灯浮標」という。)北北東方において、その右舷船首とB船の右舷船首とが衝突し、B船を乗り切った。

<p>B船は、巡視艇により、長浦ふ頭へえい航された。 (付図1 事故発生経過概略図 参照)</p>
気象・海象	<p>気象：天気 晴れ、風向 北、風力 2、視程 約15km 海象：波向 北、波高 約0.3m、潮流 南流約0.2～0.5kn</p>
その他の事項	<p>A船は、船体中央部のやや左舷側に操縦席が設けられ、本事故時、船首甲板の座席に釣り客が座っており、また、船首甲板中央にたも網が立ててあって、操縦席から船首方が見えにくい状態であった。</p> <p>船長Aは、本事故時、船体に軽いショックを感じ、スクリューに何か巻いたかもしれないと思って船尾方を振り返ってB船を認め、A船がB船と衝突したことを知った。</p> <p>船長Aは、本船の船長経験が約17年で、本事故海域を航行した経験が豊富であり、本事故当時、視界が良いのでレーダーを使用していなかった。</p> <p>船長Aは、本事故時、A船の船首付近にいた釣り客が、B船に接近していることに気付き、操縦席に向かって手を上げて合図をしたが、気付かなかった。</p> <p>船長Aは、ふだん、航行中に携帯電話でウェブページを見ることがなかったが、本事故当時、インターネット上で行われている競売に物品をかけていたので、気になって競売の状況を確認していた。</p> <p>B船の周囲には、本事故当時、他船がいなかった。</p> <p>B船は、レーダー及び汽笛がなく、携帯式的エアホーンを搭載していたが、船長Bがそのことを失念していた。</p> <p>船長Bは、同乗者Bと共に本事故海域において、月1～2回の釣行を約10年行っており、ふだん、シーアンカーを入れて釣りをしていると付近を航行する船舶がB船を避航するので、特に不安を感じることはなく、4号灯浮標付近にA船を認めた際、そのうちにB船を避けるだろうと思った。</p>
<p><b>分析</b></p> <p>乗組員等の関与 船体・機関等の関与 気象・海象等の関与 判明した事項の解析</p>	<p>A あり B なし A なし B なし A なし B なし</p> <p>A船は、浦賀水道航路の東方を南進中、船長Aが、携帯電話でウェブページを見ており、見張りを適切に行っていなかったことから、B船に気付かずに航行し、B船と衝突したものと考えられる。</p> <p>船長Aは、本事故当時、インターネット上の競売に物品をかけていたことから、競売の状況が気になって携帯電話でウェブページを見ていたものと考えられる。</p> <p>B船は、2号灯浮標北北東方において、漂泊して釣り中、船長Bが、接近するA船に気付いたものの、ふだん、シーアンカーを入れて釣りをしていると付近を航行する船舶がB船を避航するので、その</p>
