## 船舶事故調査報告書

事故種類	沈没
発生日時	平成27年4月3日 08時05分ごろ
発生場所	静岡県焼津市焼津港南東方沖 焼津港小川外港南防波堤灯台から真方位120° 1,400m付近 （概位 北緯34° 50.86′ 東経138° 20.68′）
事故調査の経過	平成27年4月6日、本事故の調査を担当する主管調査官（横浜事務所）ほか1人の地方事故調査官を指名した。 原因関係者から意見聴取を行った。
<b>事実情報</b> 船種船名、総トン数 船舶番号、船舶所有者等 L×B×D、船質 機関、出力、進水等	漁船 第7齊政丸、4.92トン S03-12841（漁船登録番号）、個人所有 12.21m (Lr) × 2.97m × 0.58m、FRP ディーゼル機関、漁船法馬力数90、昭和48年9月
乗組員等に関する情報	船長 男性 33歳 一級小型船舶操縦士 免許登録日 平成25年2月7日 免許証交付日 平成25年2月7日 （平成30年2月6日まで有効）
死傷者等	なし
損傷	全損
事故の経過	<p>本船は、しらす2そうびき網漁の運搬船で、船長が1人で乗り組み、平成27年4月3日06時45分ごろ静岡県静岡市用宗漁港<small>もちむね</small>を出発し、漁場に向けて焼津港南東方沖を約17ノット（kn）の速力（対地速力、以下同じ。）で南進していた。</p> <p>船長は、07時00分ごろ、突然、舵輪が回らなくなったので、約3knに減速したところ、舵輪が回るようになったものの、本船が右回頭するので、左舵を取ったが、進行方向が変わらず、舵が効かなくなったと思った。</p> <p>船長は、主機のクラッチを中立にした後、舵が効かなくなった旨を無線で僚船Aの船長（以下「船長A」という。）に連絡した。</p> <p>船長は、船長Aから、船尾甲板下の倉庫（以下「本件倉庫」という。）を確認するよう指示を受け、本件倉庫内を確認したところ、浸水を認め、水中ポンプを運転しながらバケツを使って排水作業を行っ</p>

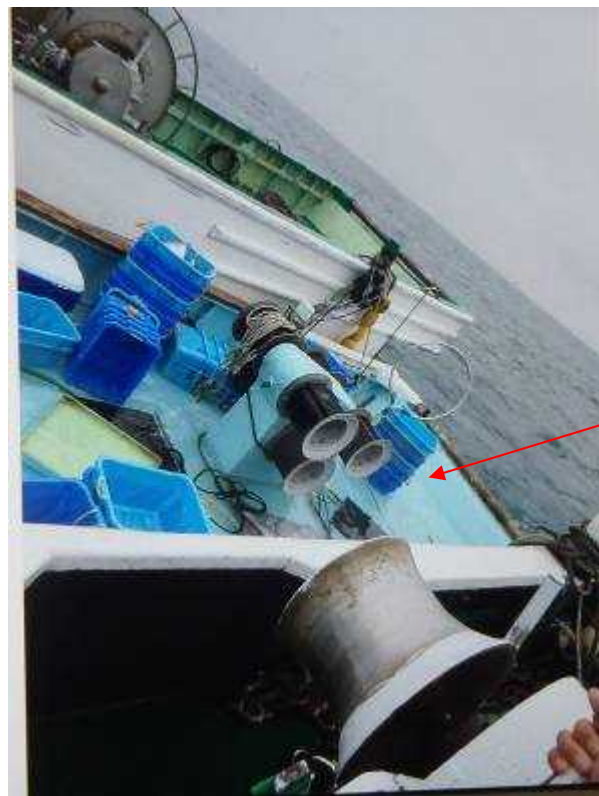
写真2 船尾甲板の沈下状況

<p>た。</p> <p>船長Aは、本船の救助に向かうとともに僚船Bの船長（以下「船長B」という。）に連絡し、船長Bは、他の僚船2隻に救援を要請した。</p> <p>来援した僚船A及び僚船Bは、本船の排水作業を行いながら焼津港に向けて本船をえい航していたところ、本船の機関室への浸水を認めてえい航を断念した。</p> <p>本船は、来援した他の僚船2隻も加わって排水作業が行われる一方、僚船A及び僚船Bがそれぞれ船尾のビットから本船の船尾甲板に設置されたローラにロープを取って横抱きされた状態となった。</p> <p>船長Bは、本船の船尾が沈下し、ブルワークを越えて海水が流入する状況となったので、沈没の危険があると判断して本船の船長を僚船Bに移乗させ、僚船A及び僚船Bがそれぞれ船尾のビットから本船に取っていたロープを切断した。</p> <p>本船は、08時05分ごろ船尾から沈没した。</p> <p>船長Bは、本事故の発生を漁業協同組合に連絡し、漁業協同組合の担当者が海上保安庁に通報した。</p> <p>（付図1 事故発生経過概略図、写真1 本船（本事故発生前）、写真2 船尾甲板の沈下状況 参照）</p>
<p>気象・海象</p>	<p>気象：天気 小雨、風 なし、視界 良好</p> <p>海象：海上 平穏、潮汐 下げ潮の中央期</p>
<p>その他の事項</p>	<p>船長Bは、本船、僚船A及び僚船Bの船舶所有者であり、船長Aは船長Bの親族であった。</p> <p>船長は、しらす2そうびき網漁の網船に乗組員として約5年間乗船した経験があり、平成27年3月から本船に船長として4～5回乗船したことがあった。</p> <p>船長は、本事故発生前日、本件倉庫にたまったビルジを船外に排出する作業を行ったが、出港前には本件倉庫を点検しなかった。</p> <p>船長Aは、本事故発生当日、出港前に本船の機関室を点検したが、異常は認めなかった。</p> <p>船長は、本事故発生当日、船底に衝撃などは感じなかった。</p> <p>本船の乾舷は、通常、船首約1.5m、船尾約0.8mで、出港前に異常はなかった。</p> <p>本件倉庫は、船底部から船尾甲板までの高さが約1.6mあったが、浸水発見時、船底部から約1.2mの高さまで浸水していた。</p> <p>船長は、機関室に浸水したのは、本件倉庫と機関室の間に設けられた隔壁が経年劣化で破損したのではないかと思った。</p> <p>本件倉庫は、底部に操舵装置が設置されており、舵軸の軸受ハウジングが船底を貫通した状態で取り付けられていた。</p> <p>船長Bは、舵軸が破損して軸受ハウジングから本件倉庫に浸水した</p>

<p>のではないかと思った。</p> <p>本船は、本事故発生約2週間前に上架した際、舵、プロペラ及び船体外板の点検及び整備が行なわれたが、本件倉庫内部の点検は行なわれていなかった。</p> <p>本船は、約10年前に操舵装置の油圧パイプを新替えて以来、操舵装置の修理を行ったことはなかった。</p> <p>船長は、救命胴衣を着用していなかった。</p>
<p><b>分析</b></p> <p>乗組員等の関与</p> <p>船体・機関等の関与</p> <p>気象・海象等の関与</p> <p>判明した事項の解析</p>	<p>なし</p> <p>あり</p> <p>なし</p> <p>本船は、焼津港南東方沖を南進中、本件倉庫に浸水したことから、船尾が水船状態となり、ブルワークを越えて海水が流入して沈没したものと考えられる。</p> <p>本船は、浸水発見時に舵が効かなくなっていたことから、舵軸の破損により本件倉庫に浸水した可能性があると考えられるが、沈没したことから、浸水の状況を明らかにすることはできなかった。</p>
<p><b>原因</b></p>	<p>本事故は、本船が、焼津港南東方沖を南進中、本件倉庫に浸水したため、船尾が水船状態となり、ブルワークを越えて海水が流入して沈没したことにより発生したものと考えられる。</p>
<p><b>参考</b></p>	<p>今後の同種事故等の再発防止に役立つ事項として、次のことが考えられる。</p> <ul style="list-style-type: none"> <li>・定期的に操舵装置の点検及び整備を実施すること。</li> <li>・出港前点検では、船尾甲板下の点検も行うこと。</li> </ul>
