船舶事故調査報告書

平成27年9月3日
 運輸安全委員会（海事専門部会）議決
 委員 庄司邦昭（部会長）
 委員 小須田 敏
 委員 根本美奈

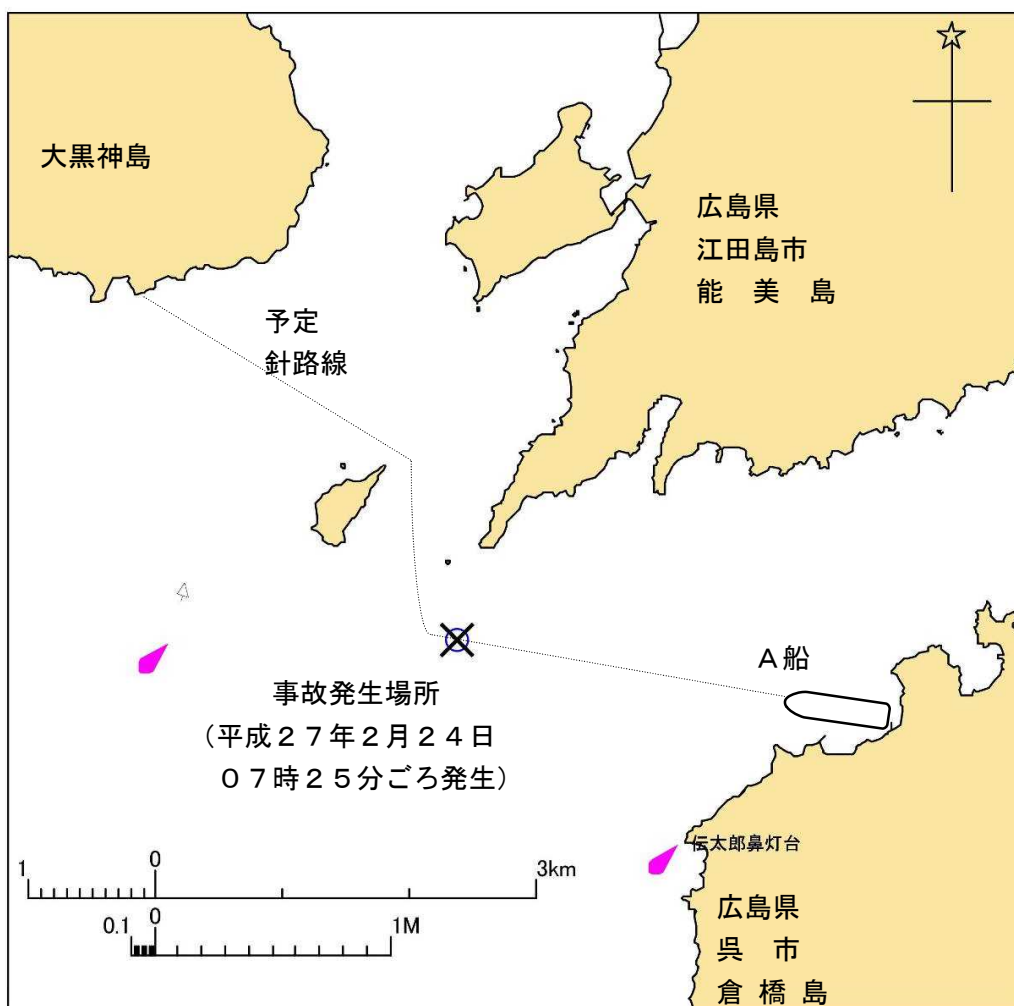
付図1 事故発生経過概略図

<p>トの速力で手動操舵により能美島南西方沖を西北西進していた。</p> <p>A船は、船長Aが、船首方向を見たところ、前路に他船を見掛けなかったため、他船はいないものと思い、右手で操舵輪を握り、左手に持った携帯電話の画面を見ながら操船していたところ、平成27年2月24日07時25分ごろ、A船の船首部とB船の左舷中央部とが衝突した。</p> <p>B船は、船長Bが1人で乗り組み、友人3人（以下「同乗者B₁」、「同乗者B₂」及び「同乗者B₃」という。）を乗せ、07時20分ごろ能美島南西方沖で機関を止め、船首を南東方に向けて錨泊を始めた。</p> <p>船長Bは、右舷船尾部で釣りの準備を始めたところ、左舷船尾部にいた同乗者B₂からA船がB船に向かって来る旨の連絡があり、左舷方約500～600mの所に接近するA船を視認した。</p> <p>船長Bは、A船を見ていたところ、約150～200mまで近づいてもA船の針路と速力が変わらないので、操舵室に移動してモーターホーンを鳴らし続けたが、B船に気付いた様子が感じられなかった。</p> <p>船長Bは、同乗者全員に声を掛け身構えさせ、船尾部に移動した後、B船は衝突した。</p> <p>船長Bは、衝突後、同乗者全員の安否及びB船の損傷状況を確認し、海上保安庁に本事故の通報を行った。</p> <p>B船は、船長B及び同乗者B₁が乗船してA船により呉市倉橋島の造船所までえい航された。</p> <p>同乗者B₂及び同乗者B₃は、巡視艇で倉橋島の造船所に向かった。</p> <p>船長B及び同乗者3人は、倉橋島の病院で受診し、船長Bが頭皮擦過傷と、同乗者B₁が右拇指擦過傷及び右拇指異物残留と、同乗者B₂が右手関節部打撲及び擦過傷と、同乗者B₃が左胸部打撲、左上腕打撲及び両手擦過傷とそれぞれ診断されて治療を受けた。</p> <p>（付図1 事故発生経過概略図 参照）</p>
<p>気象・海象</p>	<p>気象：天気 晴れ、風向 北北東、風力 1、視界 良好</p> <p>海象：潮汐 低潮時、海上 平穏</p> <p>日出時刻：06時46分</p>
