船舶事故調査報告書

平成27年9月10日
 運輸安全委員会（海事専門部会）議決
 委員 庄司 邦昭（部会長）
 委員 小須田 敏
 委員 根本 美奈

事故種類	衝突
発生日時	平成25年6月16日 06時49分ごろ
発生場所	山口県上関町八島南東方沖 八島灯台から真方位106° 2,800m付近 （概位 北緯33° 42.43′ 東経132° 09.78′）
事故調査の経過	平成25年6月17日、本事故の調査を担当する主管調査官（広島事務所）ほか1人の地方事故調査官を指名した。 原因関係者から意見聴取を行った。
事実情報 船種船名、総トン数 船舶番号、船舶所有者等 L×B×D、船質 機関、出力、進水等	A 油タンカー 第五十六三洋丸、748トン 140753、株式会社三洋海運商会 71.574m×12.000m×5.200m、鋼 ディーゼル機関、1,471kW、平成20年2月26日 B 遊漁船 あかり丸、3.5トン OT3-36494（漁船登録番号）、個人所有 10.36m(Lr)×2.55m×0.75m、FRP ディーゼル機関、169.20kW、平成5年9月6日 第294-17867号（船舶検査済票の番号）
乗組員等に関する情報	A 船長A 男性 50歳 四級航海士（航海） 免許年月日 昭和60年12月26日 免状交付年月日 平成22年10月29日 免状有効期間満了日 平成27年12月25日 B 船長B 男性 65歳 一級小型船舶操縦士・特殊小型船舶操縦士・特定 免許登録日 平成5年7月22日 免許証交付日 平成25年4月1日 （平成30年7月21日まで有効） 釣り客A 男性 64歳 釣り客B 男性 62歳 釣り客C 男性 65歳 釣り客D 男性 62歳 釣り客E 男性 56歳

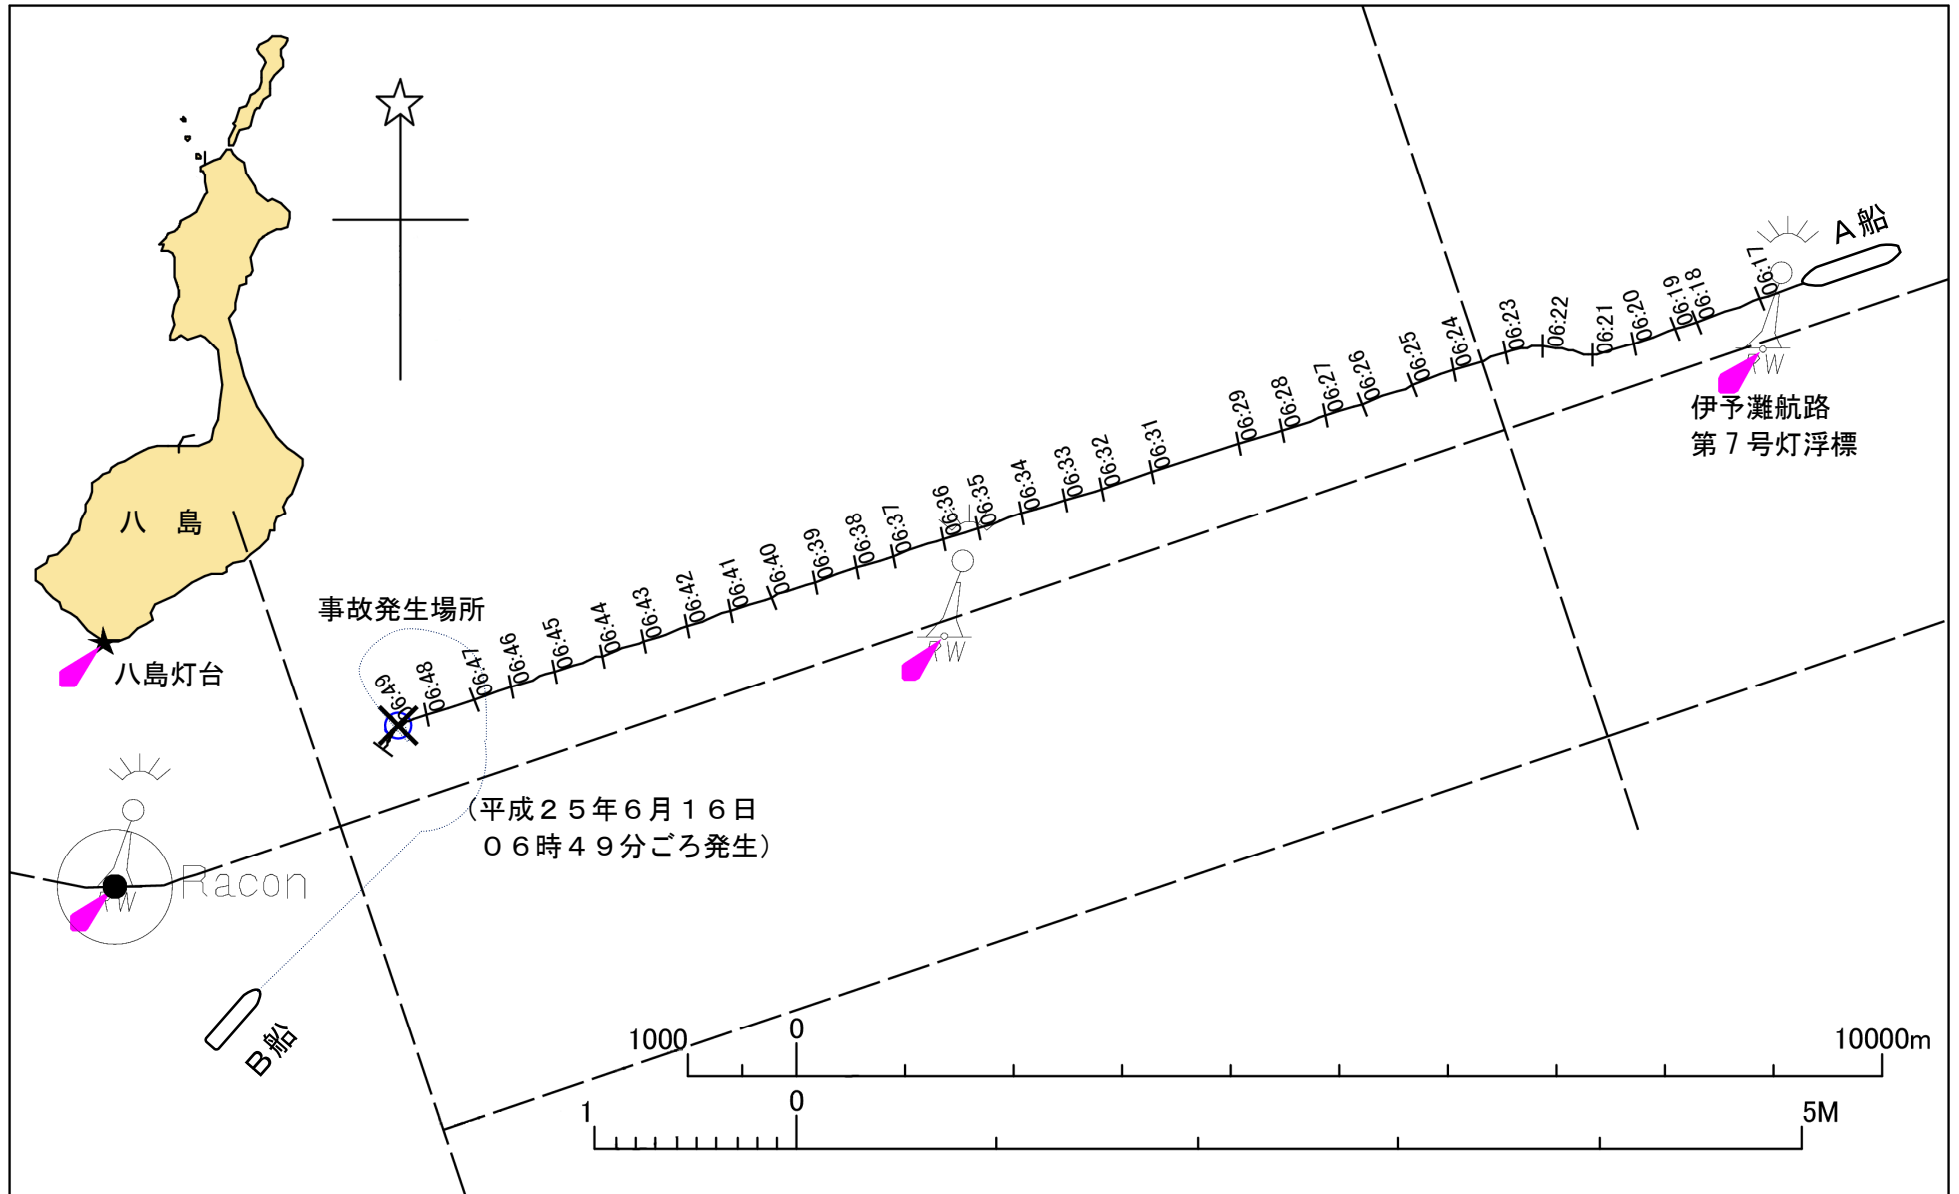
付図1 事故発生経過概略図

死傷者等	<p>A なし</p> <p>B 軽傷 5人（釣り客）</p>
損傷	<p>A 右舷船首部に擦過傷</p> <p>B 船首部に凹損</p>
事故の経過	<p>A船は、船長Aほか6人が乗り組み、船長Aが、舵輪の後方に立ち、自動操舵により単独の船橋当直について伊予灘航路第7号灯浮標付近を約13.5ノット（kn）の速力（対地速力、以下同じ。）で自動操舵により西南西進中、視程が約200mになったので、自動による霧中信号の吹鳴を開始したころ、6海里（M）レンジでエコートレイル機能を1分に調整していたレーダーで、映ったり消えたりするB船の映像を左舷船首方4～5Mに認めた。</p> <p>船長Aは、B船のレーダー映像が接近するので、レーダーのレンジを1.5Mまで徐々に切り替えてB船の監視を続け、B船の動きからA船の船尾方を通過するものと思っていたところ、エコートレイルの変化からB船が急に左転したことを知り、自動操舵から手動操舵に切り替えて機関を中立運転としたとき、B船がA船の船首方を右方に通過したことを認めた。</p> <p>船長Aは、同じ針路で航行中、昇橋してきた航海士から漁船が見えてきたとの報告を聞いて右舷方を見たとき、A船に接近するB船を視認し、急いで左舵を取ったが、平成25年6月16日06時49分ごろ、A船の右舷船首部とB船の船首部とが衝突した。</p> <p>船長Aは、海上保安庁に本事故の発生を通報した。</p> <p>B船は、船長B及び甲板員Bが乗り組み、釣り客9人を乗せ、04時20分ごろ大分県大分市大分港の係留地を出発し、船長Bが、山口県平郡島南方沖の釣り場に向けて、GPSプロッターに入力した針路線を見ながら、操舵室の椅子に腰を掛けて手動操舵により航行した。</p> <p>船長Bは、愛媛県佐田岬北東方沖約9M付近を約18knの速力で北東進中、霧で視界が悪くなり始めたが、日出後で周囲は既に明るいのでそのうちに霧も晴れてくると思い、甲板員Bを船首配置につけて航行を続けた。</p> <p>船長Bは、八島南方沖で視程が約200mになったが、船首に甲板員Bをつけているので、近づく他船がいれば同人が知らせてくれるものと思い北東進を続けていたところ、目的の釣り場が平郡島南方沖ではなく、西方の山口県祝島付近であることを思い出して左旋回を開始した。</p> <p>B船は、左旋回を続け、船長Bが、僚船に連絡をするために船首にいた甲板員Bを操舵室に呼んだところ、左舷方至近にA船を視認し、機関を中立運転として左舵一杯を取ったが、A船と衝突した。</p> <p>船長Bは、海上保安庁に本事故の発生を通報した。</p> <p>B船は、海上保安庁の巡視艇の伴走で係留地に戻った。</p>

<p>気象・海象等の関与 判明した事項の解析</p>	<p>A あり、B あり</p> <p>A 船は、霧で視界制限状態となった八島南東方沖を西南西進中、船長Aが、レーダーでB船の映像を左舷船首方4～5M付近に認めたが、レーダーによる見張りを適切に行っていなかったことから、A船の船首を通過したB船が左旋回して再接近したことに気付かずに航行し、B船と衝突したものと考えられる。</p> <p>B船は、霧で視界制限状態となった八島南東方沖を北東進中、船長Bが、接近する他船がいれば船首配置につけた甲板員Bが知らせてくれるものと思い、レーダーによる見張りを行っていなかったことから、A船に気付かずに航行し、目的の釣り場が西方であることを思い出して左旋回を開始し、A船の船首方を右方に通過したのちも左旋回中、A船と衝突したものと考えられる。</p>
<p>原因</p>	<p>本事故は、霧で視界制限状態となった八島南東方沖において、A船が西南西進中、B船が北東進中、船長Aが、レーダーでB船の映像を左舷船首方4～5M付近に認めたが、レーダーによる見張りを適切に行っていなかったため、A船の船首を通過したB船が左旋回して再接近したことに気付かずに航行し、また、船長Bが、接近する他船がいれば船首配置につけた甲板員Bが知らせてくれるものと思い、レーダーによる見張りを行っていなかったため、両船が衝突したことにより発生したものと考えられる。</p>
<p>参考</p>	<p>A船の船舶管理会社は、本事故後、船長が船橋当直中に視界制限状態になった場合であっても、各乗組員にちゅうちょせず昇橋を指示して見張りを行わせること、極度の視界制限状態になった場合は、速やかに安全な海域に避泊することを徹底した。</p> <p>今後の同種事故等の再発防止に役立つ事項として、次のことが考えられる。</p> <ul style="list-style-type: none"> ・ 視界制限状態においては、他の船舶を探知できるよう、レーダーによる周囲の見張りを適切に行うこと。 ・ 視界制限状態においては、安全管理規程や業務規程を順守すること。
