船舶事故調査報告書

事故種類	衝突
発生日時	平成26年5月4日 13時57分ごろ
発生場所	愛媛県上島町百貫島 ^{ひやっかん} 東方沖 百貫島灯台から真方位088.5° 3.8海里付近 (概位 北緯34° 18.14′ 東経133° 21.10′)
事故調査の経過	平成26年11月17日、本事故の調査を担当する主管調査官（広島事務所）ほか1人の地方事故調査官を指名した。 原因関係者から意見聴取を行った。
事実情報 船種船名、総トン数 船舶番号、船舶所有者等 L×B×D、船質 機関、出力、進水等	A 貨物船 ^{カイサ} KAISA（フィリピン共和国籍）、9,588トン 9543914（IMO番号）、BERMAN LINES, INC. 120.00m×21.20m×14.30m、鋼 ディーゼル機関、5,227kW、2010年5月12日 B プレジャーボート ^{アトレンジェ} Attrairge、16トン 235-47610福岡、株式会社丸菱 13.04m (Lr) × 4.52m × 1.85m、FRP ディーゼル機関2基、750kW（合計）、平成19年9月
乗組員等に関する情報	A 船長A（フィリピン共和国籍） 男性 60歳 船長免状（フィリピン共和国発給） 交付年月日 2011年3月29日 (2016年3月28日まで有効) 航海士A（フィリピン共和国籍） 男性 38歳 航海当直免状（フィリピン共和国発給） 交付年月日 2011年9月12日 (2016年9月11日まで有効) B 船長B 男性 60歳 一級小型船舶操縦士・特殊小型船舶操縦士・特定 免許登録日 平成22年7月8日 免許証交付日 平成22年7月8日 (平成27年7月7日まで有効)
死傷者等	なし
損傷	A 左舷船尾外板に擦過傷 B 右舷船首外板に擦過傷、船首甲板に亀裂を伴う破口

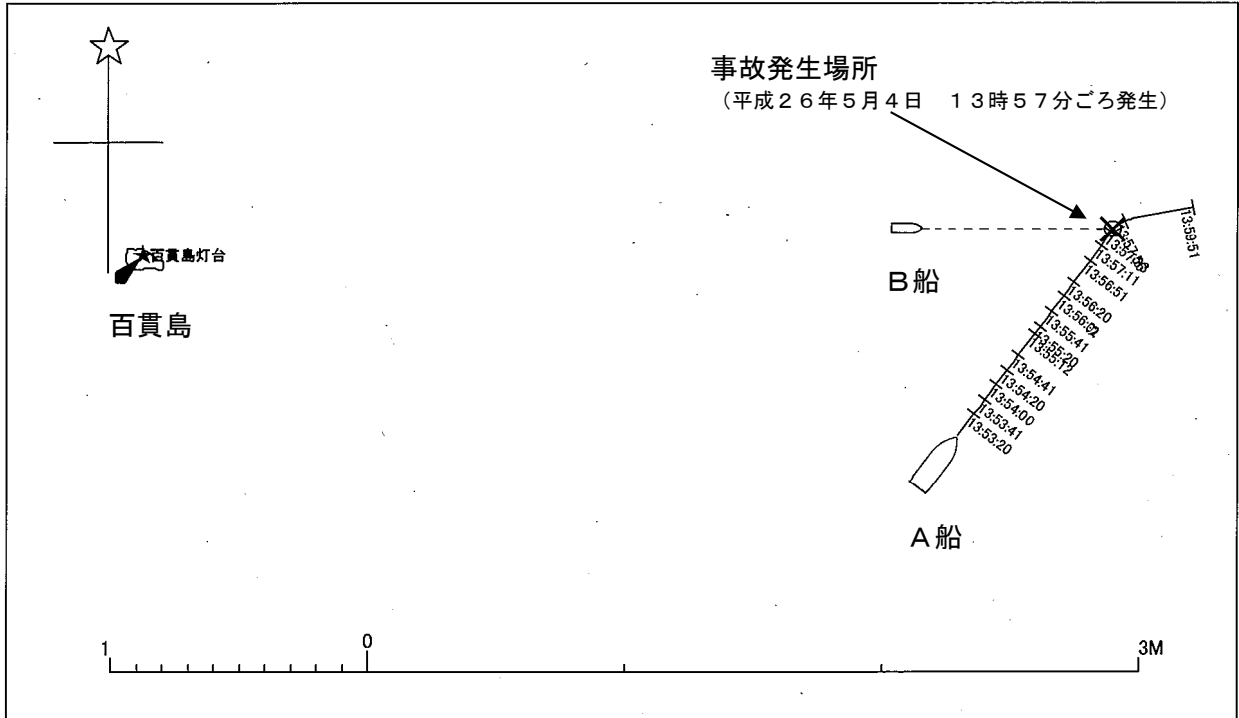
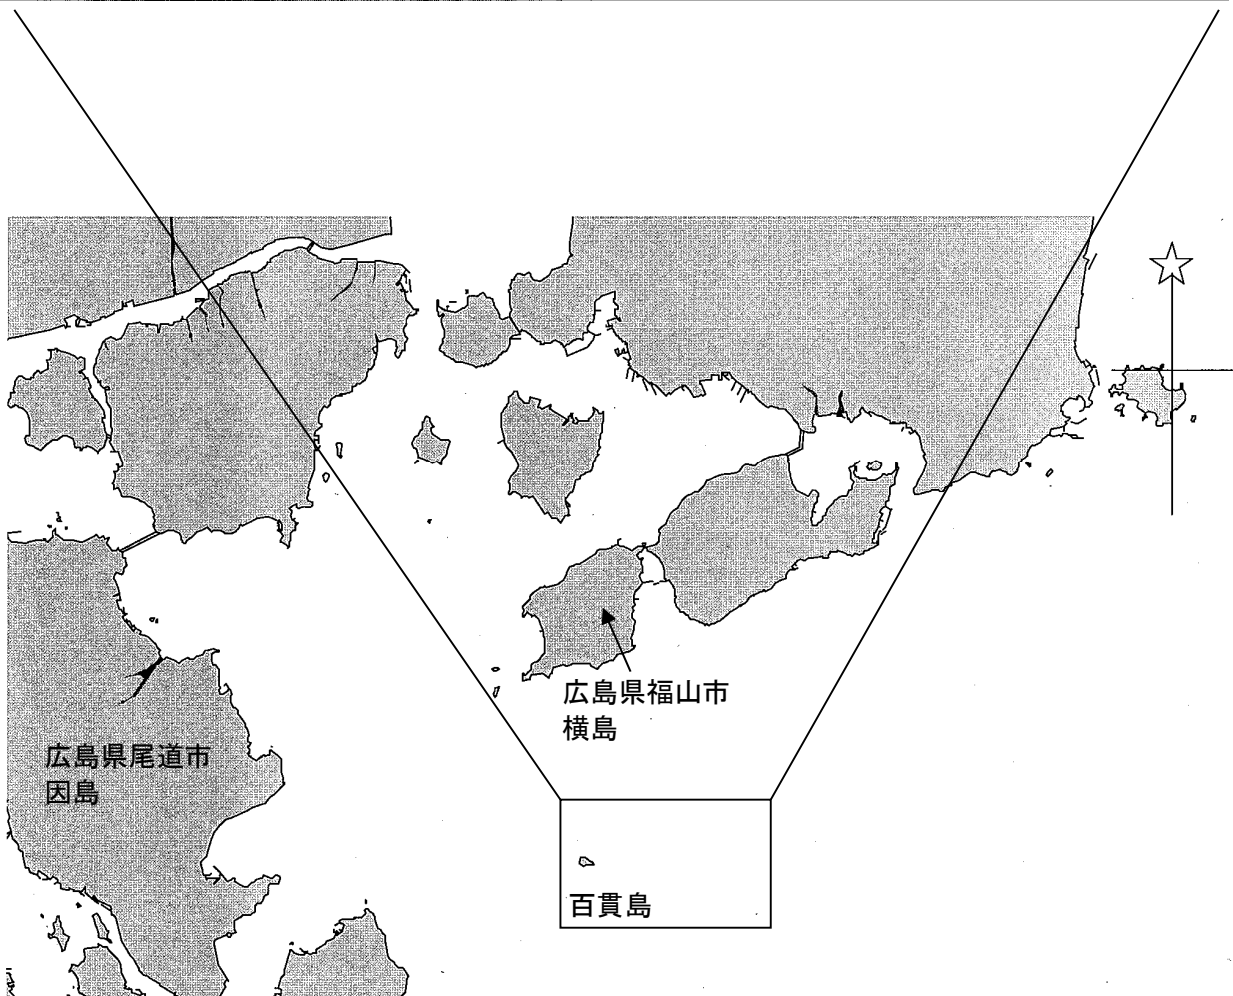
付図1 事故発生経過概略図

<p>事故の経過</p>	<p>A船は、船長A及び航海士Aほか15人（全員フィリピン共和国籍）が乗り組み、福山港に向け、約12.5ノット（kn）の速力（対地速力、以下同じ。）で北東進中、航海当直に当たっていた航海士Aが、左舷方に接近して来るB船を認め、操舵室にいた船長Aに報告した。</p> <p>A船は、船長Aが、B船のコンパス方位に変化がなかったので、汽笛を鳴らし、同じ針路及び速力で航行したが、なおもB船が接近するので、右舵を取り、機関を後進にかけて避航しようとしたものの、間に合わず、百貫島東方沖において、平成26年5月4日13時57分ごろ、A船の左舷船尾付近とB船の右舷船首部とが衝突した。</p> <p>B船は、船長Bが1人で乗り組み、船長Bの家族を乗せ、香川県小豆島に向け、自動操舵により約13knの速力で、百貫島北方沖を東進した。</p> <p>船長Bは、時折、刺し網等が存在しないかどうか船首方の状況を確認しながら、操舵室後方にあるキッチンで昼食の準備を行い、左舷側の海図台で食事をとった後、右舷側にある操縦席の方を振り返ったところ、右舷方至近にA船を視認した。</p> <p>B船は、船長Bが慌てて操舵装置を手動に切り替えて舵を取ろうとしたが、A船と衝突した。</p> <p>（付図1 事故発生経過概略図、付表1 A船のAIS記録（抜粋）参照）</p>
<p>気象・海象</p>	<p>気象：天気 晴れ、風向 南東、風力 3、視界 良好</p>
<p>その他の事項</p>	<p>B船は、レーダーを装備していたが、使用していなかった。</p> <p>船長Bは、操舵室の窓を閉め切り、船尾方にあるキャビン出入口ドアを開放していたが、A船の汽笛に気付かなかった。</p>
<p>分析</p> <p>乗組員等の関与</p> <p>船体・機関等の関与</p> <p>気象・海象等の関与</p> <p>判明した事項の解析</p>	<p>A あり、B あり</p> <p>A なし、B なし</p> <p>A なし、B なし</p> <p>A船は、百貫島東方沖を北東進中、船長Aが、接近するB船に方位の変化がないことを認め、汽笛を鳴らしたものの、B船との衝突を避けるための動作が遅れたことから、B船と衝突したものと考えられる。</p> <p>B船は、百貫島東方沖を東進中、船長Bが、昼食の準備と食事を取り、見張りを適切に行っていなかったことから、A船に気付かずに航行し、A船と衝突したものと考えられる。</p>
