船舶事故調査報告書

事故種類	衝突
発生日時	平成26年7月5日 10時50分ごろ
発生場所	愛媛県西予市大崎鼻西方沖 大崎鼻灯台から真方位261° 1,845m付近 （概位 北緯33° 19.05′ 東経132° 21.21′）
事故調査の経過	平成26年7月15日、本事故の調査を担当する主管調査官（広島事務所）ほか1人の地方事故調査官を指名した。 原因関係者から意見聴取を行った。
事実情報 船種船名、総トン数 船舶番号、船舶所有者等 L×B×D、船質 機関、出力、進水等	A 漁船 ^{しんえい} 伸栄丸、4.9トン EH3-54806（漁船登録番号）、個人所有 11.78m（Lr）×2.71m×0.89m、FRP ディーゼル機関、310kW（動力漁船登録票による）、平成4年12月2日 B 漁船 ^{たいけい} 大慶丸、2.24トン EH3-52654（漁船登録番号）、個人所有 7.50m（Lr）×2.10m×0.65m、FRP ディーゼル機関、漁船法馬力数40、昭和55年8月6日
乗組員等に関する情報	A 船長A 男性 66歳 一級小型船舶操縦士・特殊小型船舶操縦士・特定 免許登録日 昭和54年3月30日 免許証交付日 平成22年4月7日 （平成27年7月5日まで有効） B 船長B 男性 47歳 二級小型船舶操縦士・特殊小型船舶操縦士・特定 免許登録日 平成10年6月10日 免許証交付日 平成24年7月24日 （平成30年6月9日まで有効）
死傷者等	なし
損傷	A 船首部船底に破口を伴う擦過傷、推進器軸及び推進器翼に曲損 B 左舷船首部外板から右舷船首部外板にわたる破口
事故の経過	A船は、船長Aが1人で乗り組み、操業を終え、後片付けをしながら、自動操舵により約5ノット（kn）の速力（対地速力、以下同

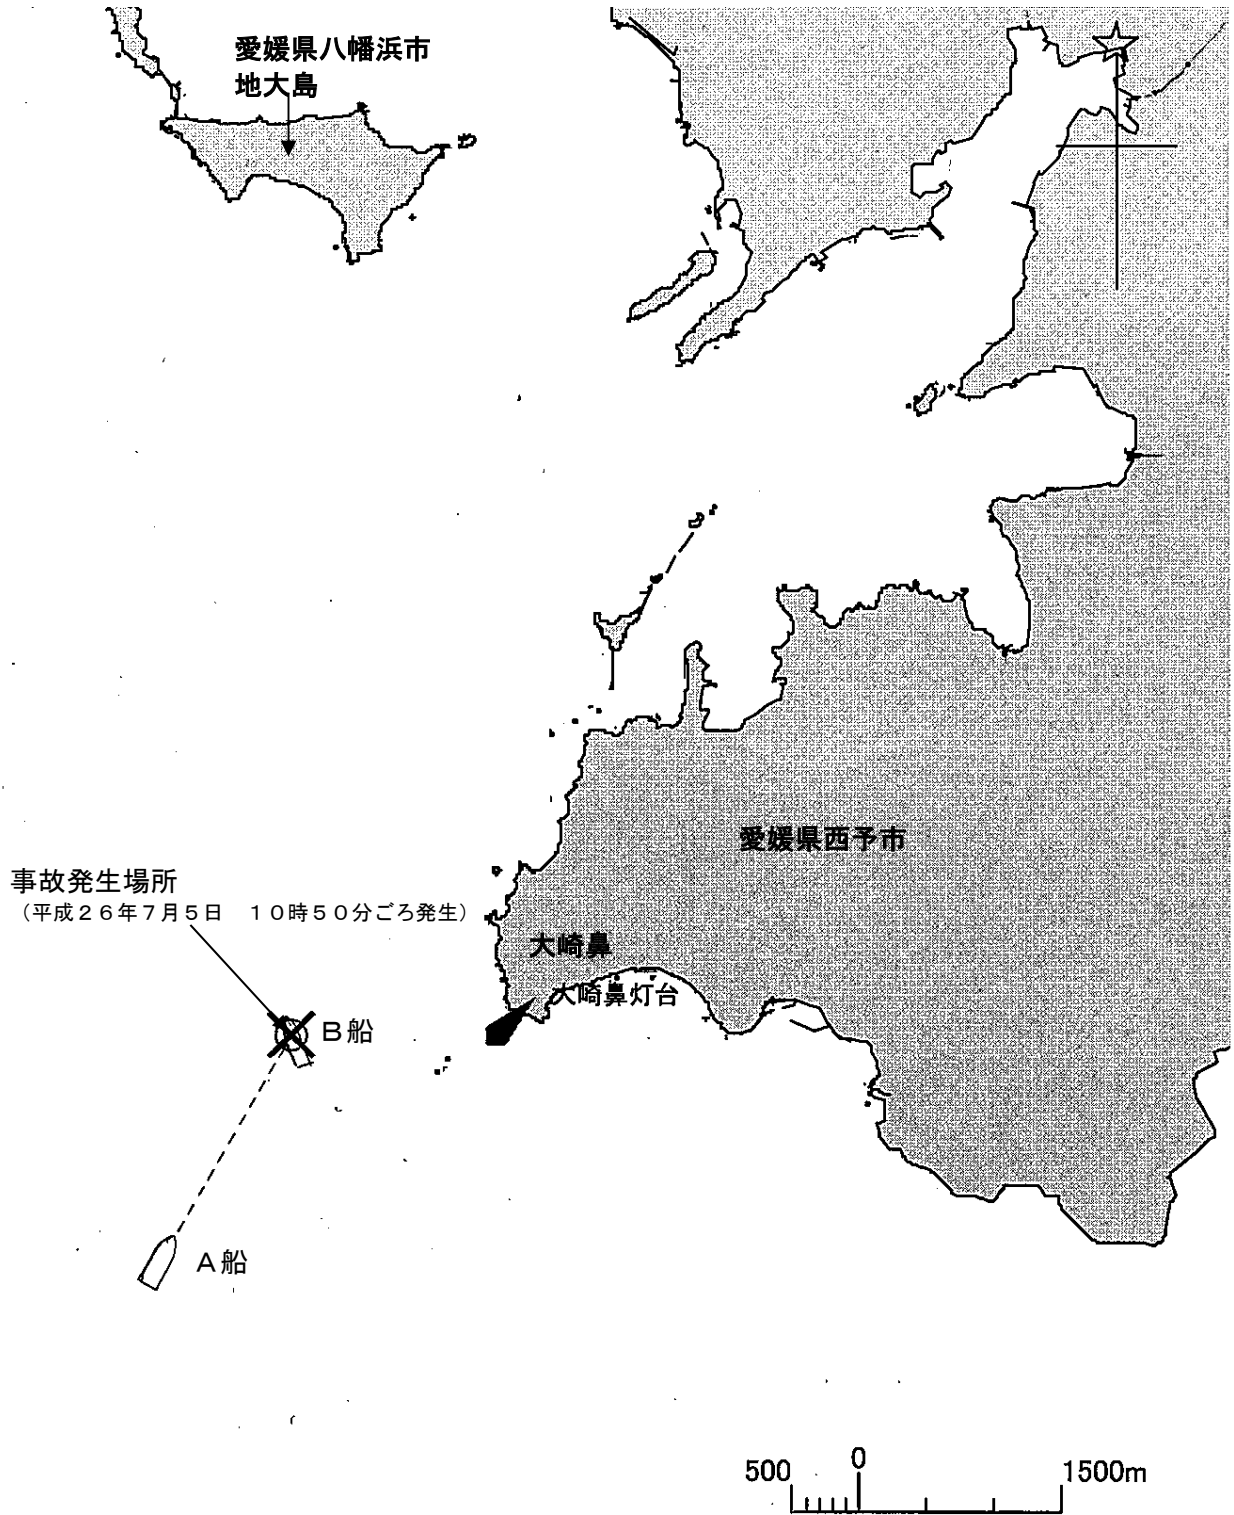
付図1 事故発生経過概略図

<p>じ。)で、大崎鼻南西方沖を北東進した。</p> <p>船長Aは、後片付けを終えて操舵室に戻り、漁場を出発する際に船首方に他船を認めなかったため、前路に他船はいないものと思い、船首目標としていた山だけを見て速力を約15knに増速し、船首浮上により船首方に死角を生じたものの、同じ針路及び速力で航行を続け、大崎鼻西方沖において、平成26年7月5日10時50分ごろ、船体に衝撃を感じ、その後、A船がB船の左舷船首部と衝突してB船を乗り切ったことに気付いた。</p> <p>B船は、船長Bが1人で乗り組み、大崎鼻西方沖において、船首を北西方に向け、船首及び船尾からそれぞれ錨を入れて錨泊した。</p> <p>船長Bは、右舷船首部甲板で一本釣り漁中、眼鏡が汚れたので眼鏡を拭きに操舵室へ戻ったところ、左舷船尾方約500mに接近するA船を認めた。</p> <p>B船は、船長Bが、A船がB船を避けてくれると思い、A船を見ていたところ、A船がB船を避ける気配がなく、なおも接近して来たので、危険を感じて海に飛び込んだ直後、A船と衝突した。</p> <p>(付図1 事故発生経過概略図、写真1 B船の損傷状況 参照)</p>
<p>気象・海象</p>	<p>気象：天気 曇り、風向 北北西、風力 3、視界 良好</p> <p>海象：海上 平穏</p>
<p>その他の事項</p>	<p>A船は、速力が約15kn以上になると船首が浮上し、操舵室の舵輪後方に立った姿勢では、正船首から両舷それぞれ約10°の範囲に死角が生じていた。</p> <p>B船は、船首及び船尾から錨索をそれぞれ約100m繰り出していた。</p> <p>B船は、錨泊中を示す黒色の球形形象物を表示していなかった。</p> <p>B船は、有効な音響による信号を行うことができる手段を講じていなかった。</p>
<p>分析</p> <p>乗組員等の関与</p> <p>船体・機関等の関与</p> <p>気象・海象等の関与</p> <p>判明した事項の解析</p>	<p>A あり、B あり</p> <p>A あり、B なし</p> <p>A なし、B なし</p> <p>A船は、大崎鼻西方沖を北東進中、船長Aが、漁場を出発する際、船首方に他船を認めなかったため、前路に他船はいないものと思い、船首浮上により船首方に死角を生じていたものの、見張りを適切に行っていなかったことから、B船に気付かずに航行し、B船と衝突したものと考えられる。</p> <p>B船は、大崎鼻西方沖で船首及び船尾からそれぞれ錨を入れて錨泊中、船長Bが、左舷船尾方約500mに接近するA船を認め、A船がB船をいずれ避けてくれるものと思い、錨泊を続けていたことから、A船と衝突したものと考えられる。</p>

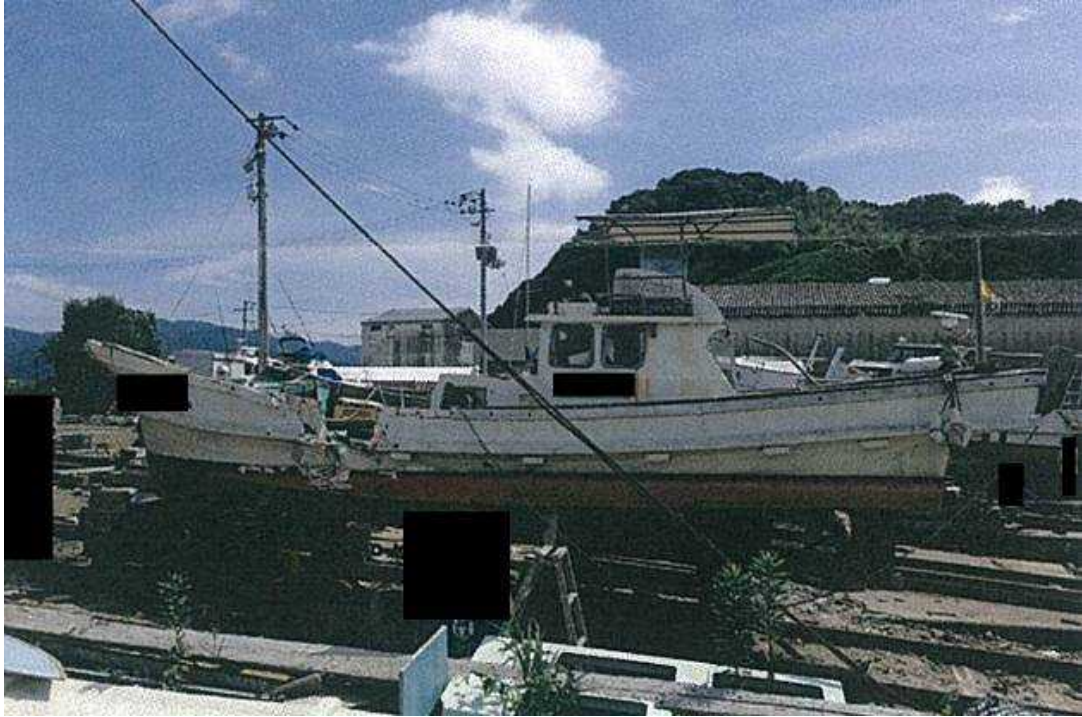
写真1 B船の損傷状況
