船舶事故調査報告書

平成27年9月17日
 運輸安全委員会（海事専門部会）議決
 委員 庄司邦昭（部会長）
 委員 小須田 敏
 委員 根本美奈

事故種類	衝突
発生日時	平成26年7月12日 10時08分ごろ
発生場所	山口県下松市小島南東方沖 <small>おおみなせ</small> 大水無瀬島灯台から真方位284° 3.40海里（M）付近 （概位 北緯33° 56.94′ 東経131° 51.89′）
事故調査の経過	平成26年7月29日、本事故の調査を担当する主管調査官（広島事務所）ほか1人の地方事故調査官を指名した。 原因関係者から意見聴取を行った。
事実情報 船種船名、総トン数 船舶番号、船舶所有者等 L×B×D、船質 機関、出力、進水等	A 遊漁船 <small>ライズ</small> RIZE、3.2トン 294-24418山口、個人所有 9.05m（Lr）×2.71m×0.76m、FRP ディーゼル機関、235kW、平成4年11月 B 漁船 ハヤシ丸、1.9トン YG3-52233（漁船登録番号）、個人所有 8.20m（Lr）×2.48m×0.79m、FRP ディーゼル機関、漁船法馬力数40、昭和61年12月20日
乗組員等に関する情報	A 船長A 男性 31歳 一級小型船舶操縦士・特定 免許登録日 平成23年2月17日 免許証交付日 平成23年2月17日 （平成28年2月16日まで有効） B 船長B 男性 43歳 二級小型船舶操縦士・特殊小型船舶操縦士・特定 免許登録日 昭和63年9月17日 免許証交付日 平成21年10月8日 （平成26年10月12日まで有効）
死傷者等	なし
損傷	A 船首部外板及び船底に擦過傷 B 船尾部左舷外板に破口及び機関等に濡損
事故の経過	A船は、船長Aが1人で乗り組み、釣り客4人を乗せ、山口県下松市笠戸島北東岸沖を約16ノット（kn）の速力（対地速力、以下同じ。）で南東進し、笠戸島 <small>かまいし</small> 鎌石岬北東方沖で予定進路上に他船がいな

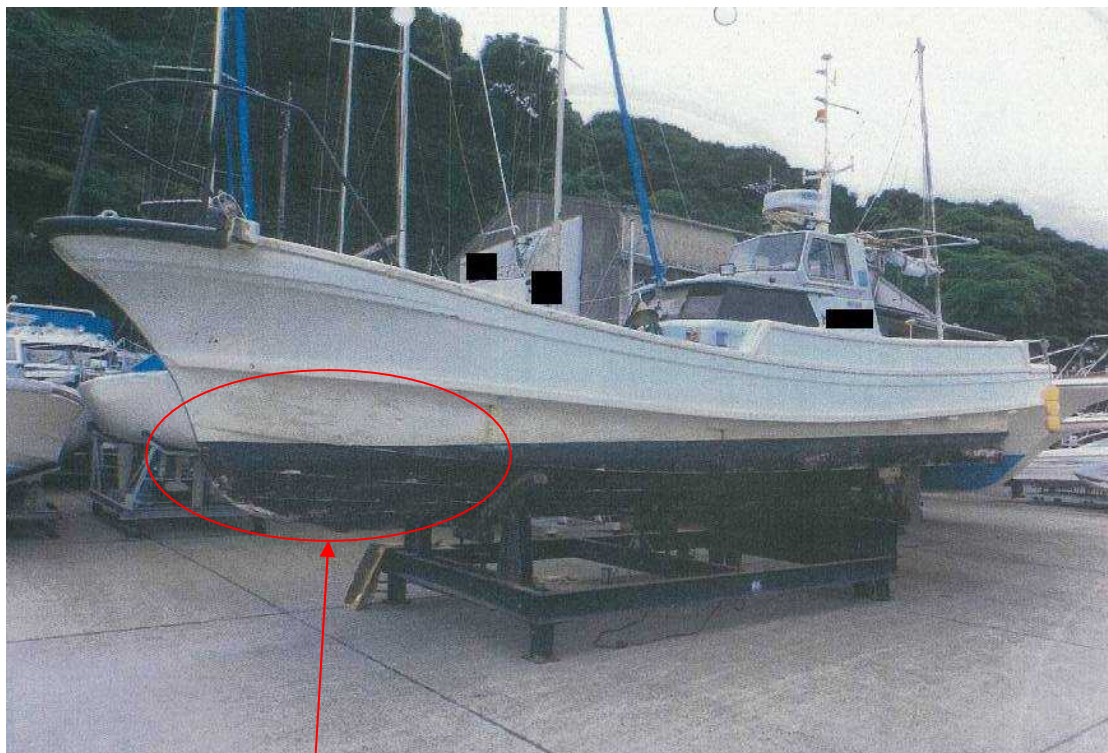
写真1 A船の損傷状況

損傷箇所

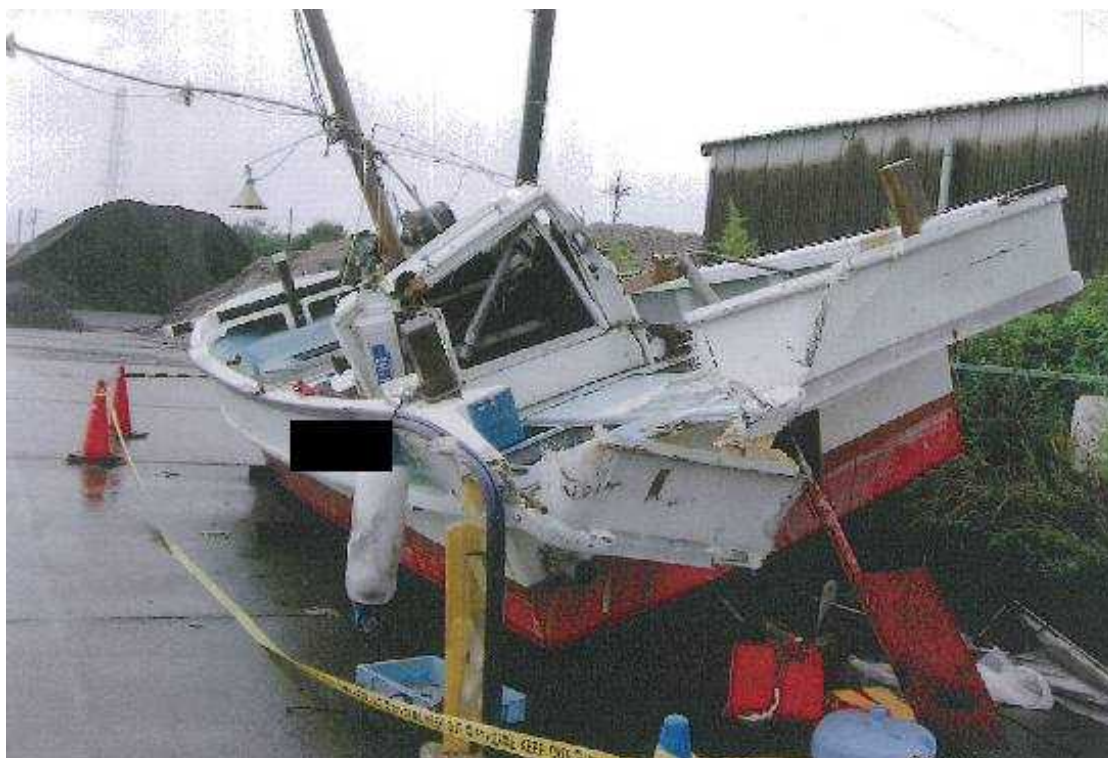
写真2 B船の損傷状況
