船舶事故調査報告書

平成27年9月17日
 運輸安全委員会（海事専門部会）議決
 委員 庄司邦昭（部会長）
 委員 小須田 敏
 委員 根本美奈

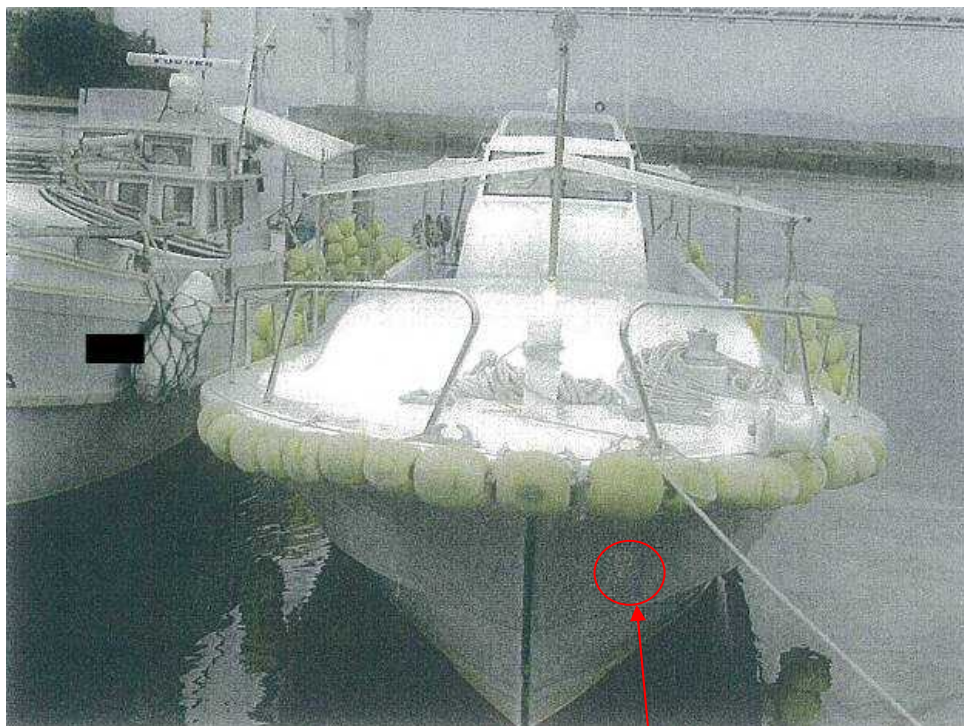
写真1 A船の損傷状況

事故種類	衝突
発生日時	平成26年7月14日 09時30分ごろ
発生場所	広島県呉市倉橋島南東方沖 安芸船害岩灯標から真方位044° 2.1海里付近 （概位 北緯34° 05.87′ 東経132° 35.53′）
事故調査の経過	平成26年8月19日、本事故の調査を担当する主管調査官（広島事務所）ほか1人の地方事故調査官を指名した。 原因関係者から意見聴取を行った。
事実情報 船種船名、総トン数 船舶番号、船舶所有者等 L×B×D、船質 機関、出力、進水等	A 漁船 菊浅丸、6.1トン HS2-3302（漁船登録番号）、個人所有 13.20m（Lr）×2.75m×0.91m、FRP ディーゼル機関、421kW（動力漁船登録票による）、平成19年6月15日 B 漁船 ちどり丸、4.96トン HS3-26470（漁船登録番号）、個人所有 9.58m（Lr）×2.60m×0.91m、FRP ディーゼル機関、46kW、昭和52年3月27日 第270-11590号（船舶検査済票の番号）
乗組員等に関する情報	A 船長A 男性 65歳 一級小型船舶操縦士・特殊小型船舶操縦士・特定 免許登録日 昭和56年10月16日 免許証交付日 平成24年8月28日 （平成30年8月24日まで有効） B 船長B 男性 76歳 一級小型船舶操縦士・特殊小型船舶操縦士・特定 免許登録日 昭和49年9月2日 免許証交付日 平成25年2月28日 （平成30年12月23日まで有効）
死傷者等	A なし B 重傷 1人（船長B）
損傷	A 船首部外板に破口及び擦過傷 B 右舷中央部外板に破口を伴う亀裂及び操舵室後部の圧壊等

破口部

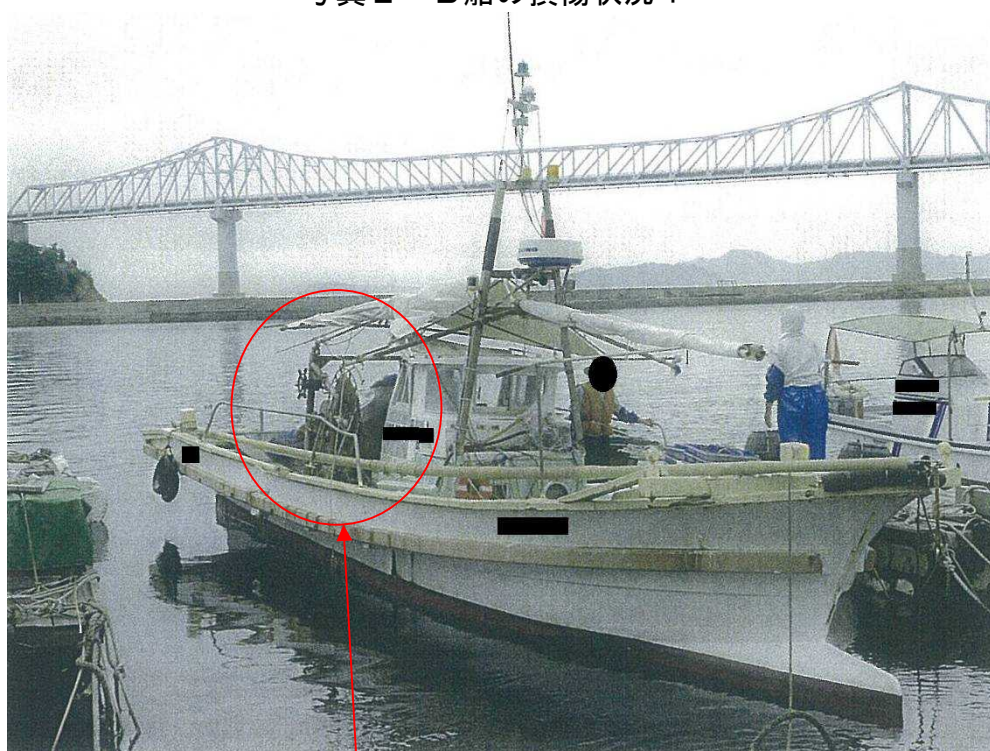
写真2 B船の損傷状況 1

損傷部

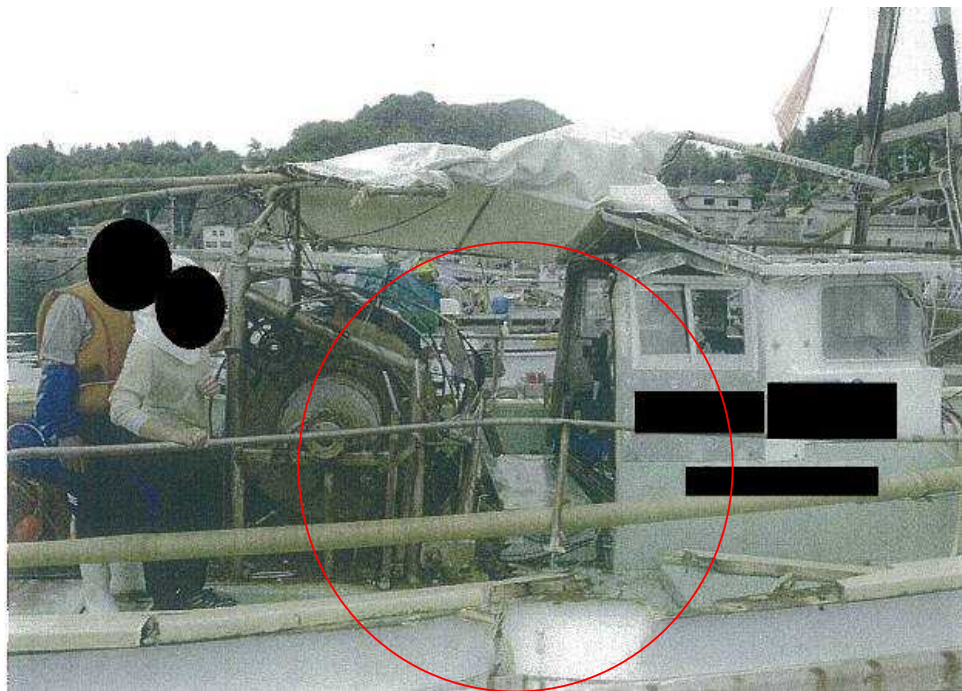
写真3 B船の損傷状況2

↑
損傷部
