船舶事故調査報告書

平成27年10月8日
 運輸安全委員会（海事専門部会）議決
 委員 庄 司 邦 昭（部会長）
 委員 小須田 敏
 委員 根 本 美 奈

| 事故種類 | 衝突 |
| 発生日時 | 平成26年12月18日 05時45分ごろ |

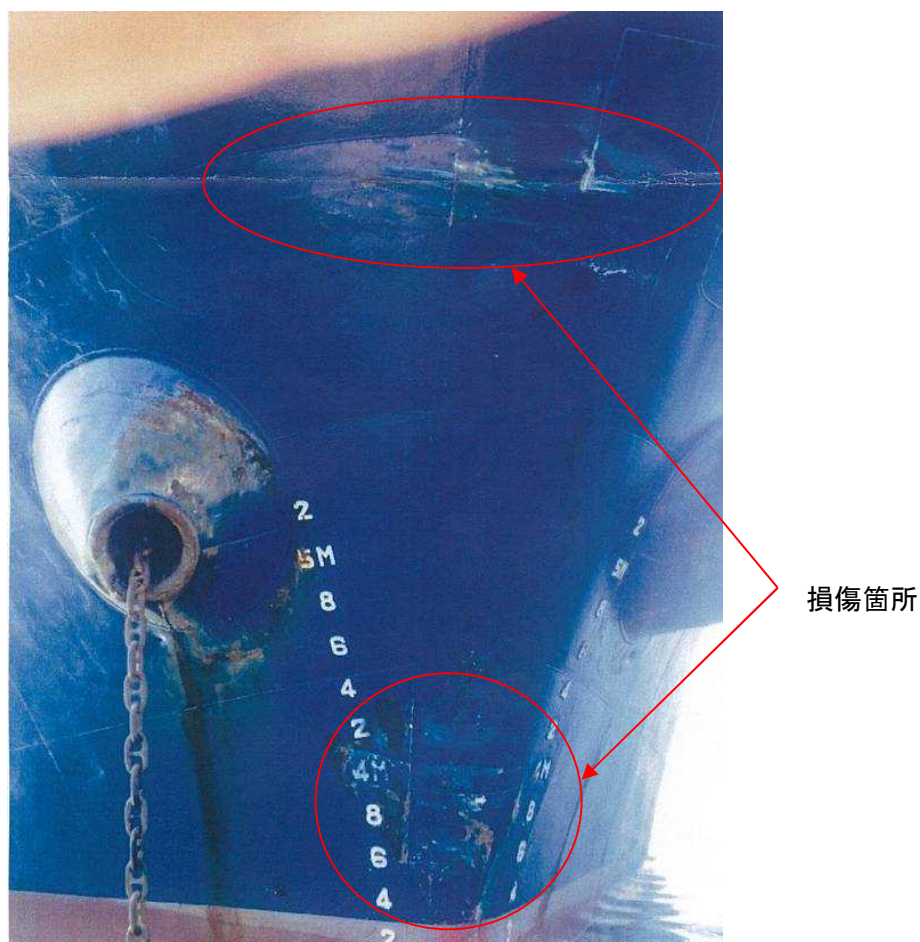
| 損傷 | A 船首部に擦過傷 B 左舷中央部に破口 |

写真1 A船の損傷状況

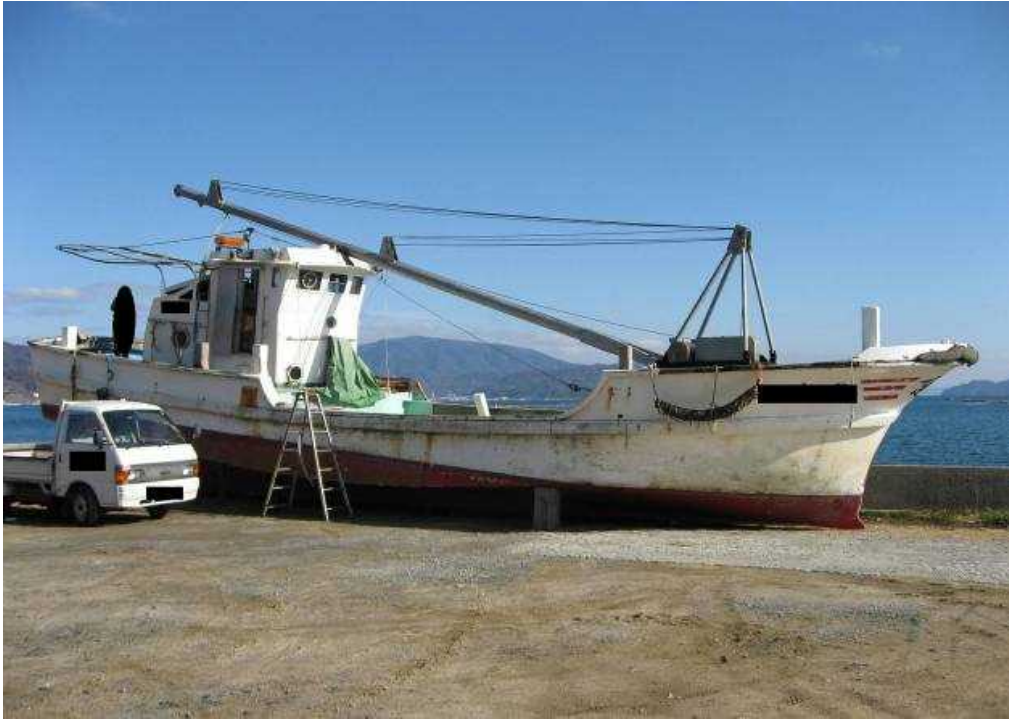
写真2 B船の状況（右舷側）

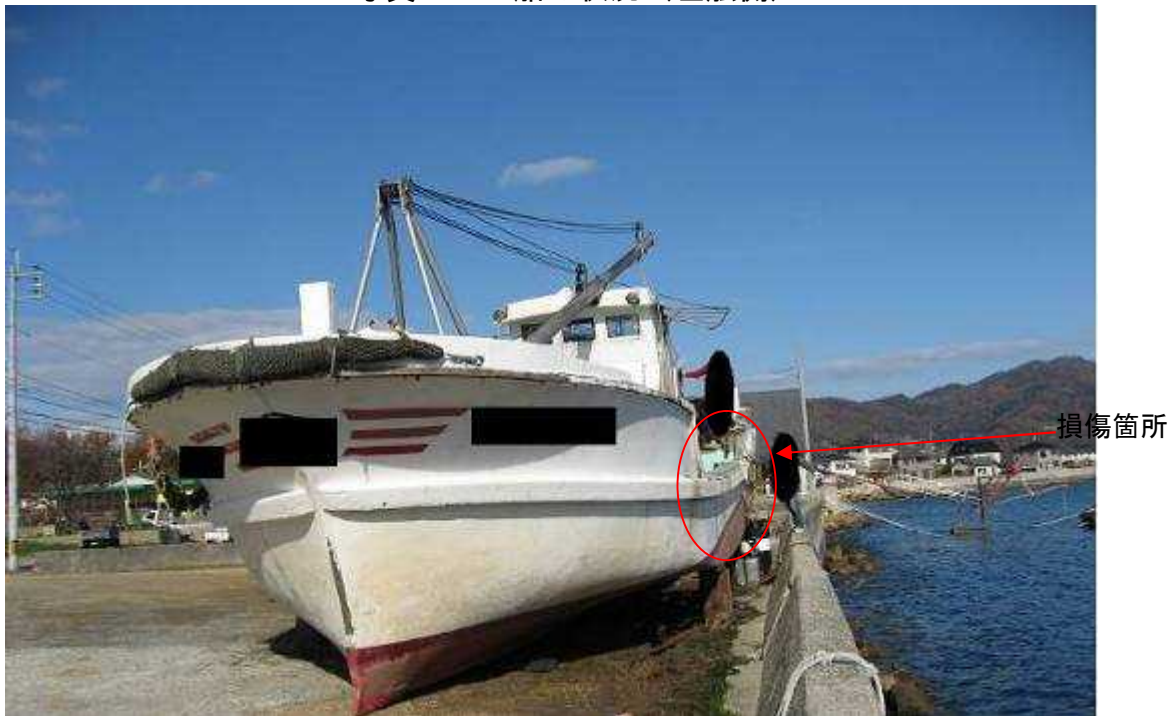
写真3 B船の状況（左舷側）

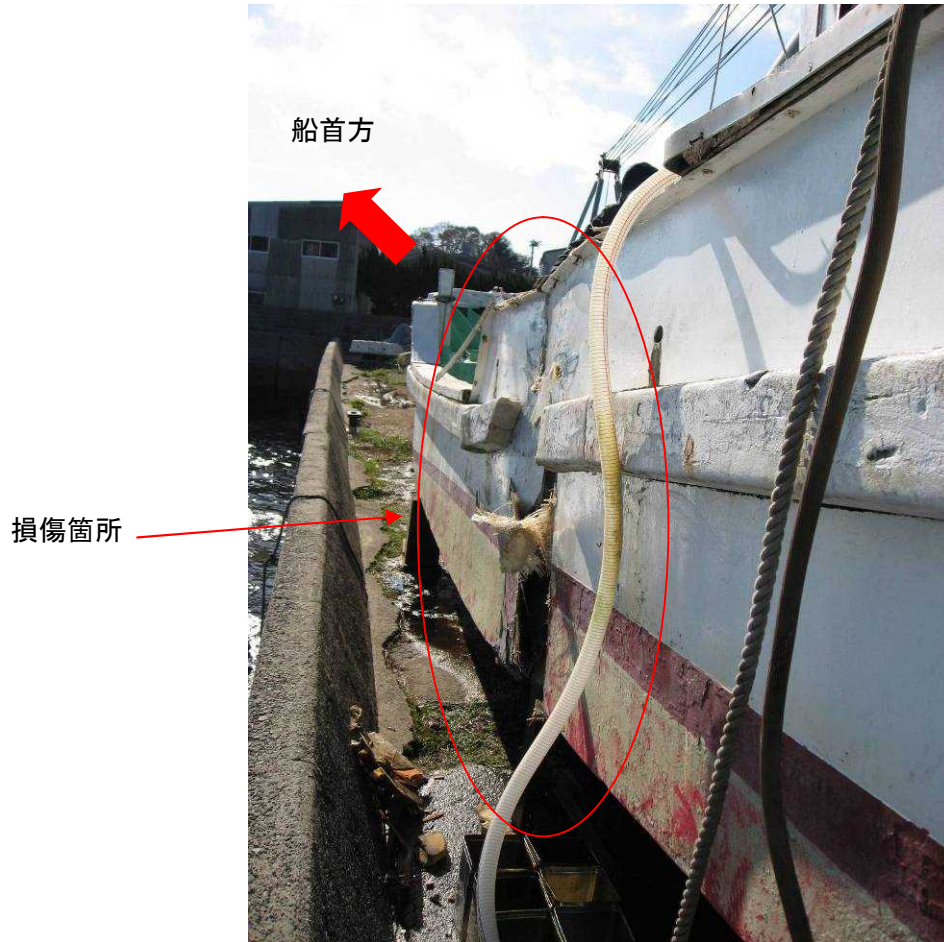
写真4 B船の損傷状況

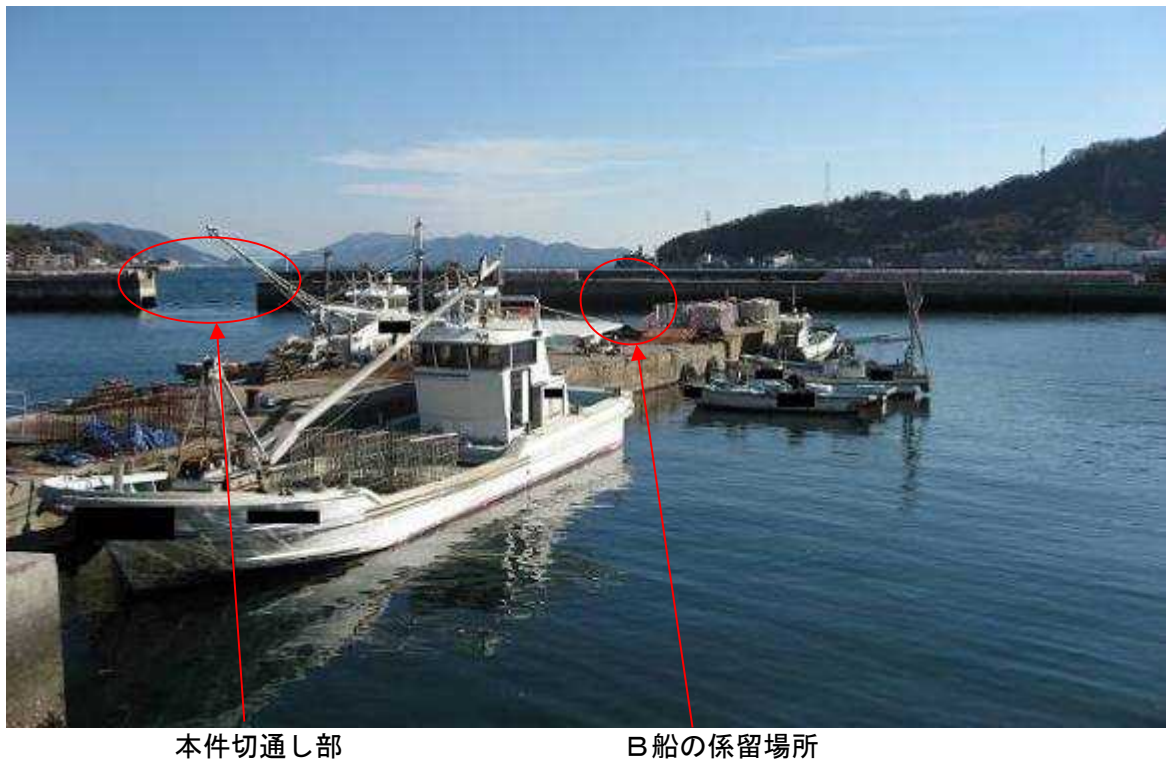
写真5 B船の係留場所の状況

| 参考 | <p>音戸漁業協同組合は、本事故後、本件切通し部を出入港禁止にする とともに、漁港管理者に依頼して出入港禁止の表示板を設置した。</p> <p>今後の同種事故等の再発防止に役立つ事項として、次のことが考 えられる。</p> <ul style="list-style-type: none">・ 音戸漁港に出入港する船舶は、南 1 号防波堤と南 2 号防波堤と 間の切通し部を通航すること。・ 音戸ノ瀬戸の指定経路を航行する船舶は、自船と横切り関係にな りそうな船を認めた場合には、適切な時期に衝突を避けるための 措置を講ずること。 |

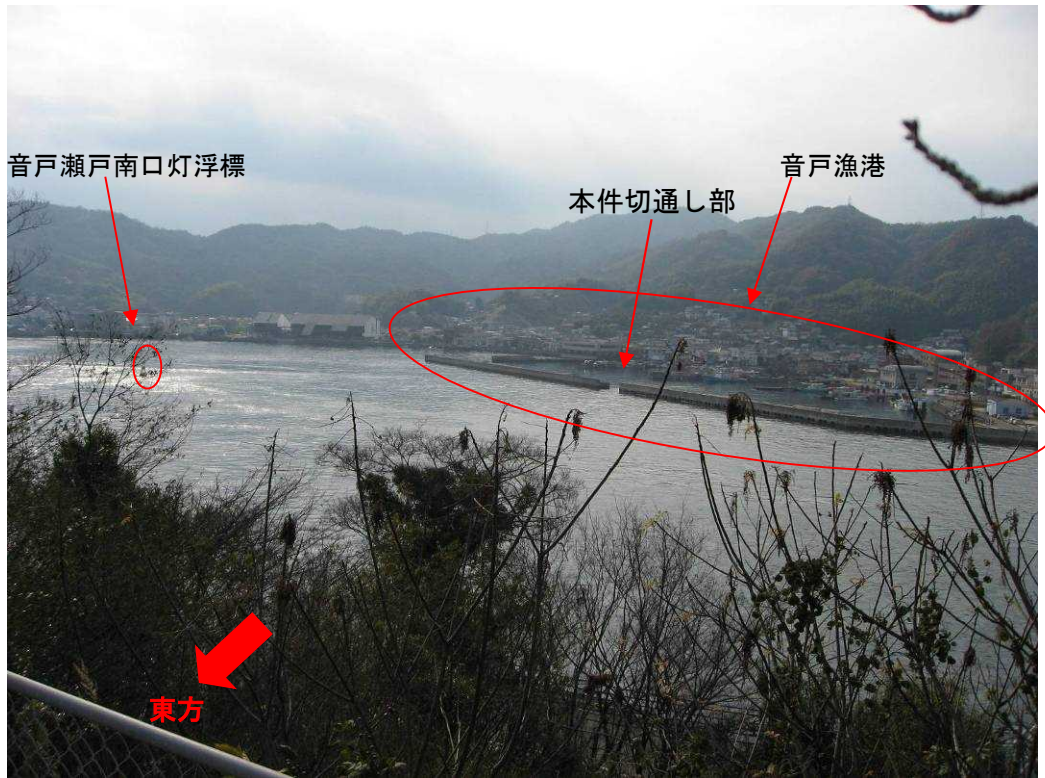
写真6 音戸ノ瀬戸南口付近の状況
