## 船舶事故調査報告書

事故種類	衝突
発生日時	平成27年3月26日 12時20分ごろ
発生場所	島根県浜田市浜田港西北西方沖 馬島灯台から真方位293°13.0海里（M）付近 （概位 北緯34°59.10′ 東経131°48.03′）
事故調査の経過	平成27年4月3日、本事故の調査を担当する主管調査官（広島事務所）ほか1人の地方事故調査官を指名した。 原因関係者から意見聴取を行った。
<b>事実情報</b> 船種船名、総トン数 船舶番号、船舶所有者等 L×B×D、船質 機関、出力、進水等	A ケミカルタンカー 陽光丸 <sup>ようこう</sup> 、499トン 135545、中村汽船株式会社 66.00m×10.00m×4.50m、鋼 ディーゼル機関、735kW、平成8年8月26日 B 漁船 第三海裕丸 <sup>かいゆう</sup> 、19トン TT2-1711（漁船登録番号）、有限会社海裕漁業 18.90m（Lr）×3.92m×1.43m、FRP ディーゼル機関、736kW、昭和63年10月22日
乗組員等に関する情報	A 船長A 男性 72歳 四級海技士（航海） 免許年月日 平成2年7月12日 免状交付年月日 平成21年7月16日 免状有効期間満了日 平成27年7月11日 甲板長A 男性 66歳 五級海技士（航海） 免許年月日 昭和47年9月14日 免状交付年月日 平成25年7月4日 免状有効期間満了日 平成30年8月18日 B 船長B 男性 63歳 一級小型船舶操縦士・特殊小型船舶操縦士・特定 免許登録日 平成11年5月28日 免許証交付日 平成23年12月28日 （平成28年12月27日まで有効）
死傷者等	なし

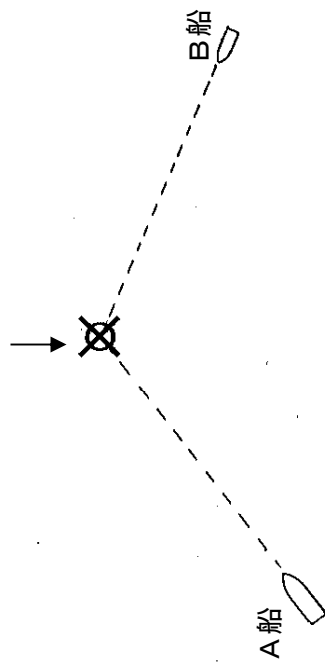
付図1 事故発生経過概略図

事故発生場所  
(平成27年3月26日 12時20分ごろ発生)

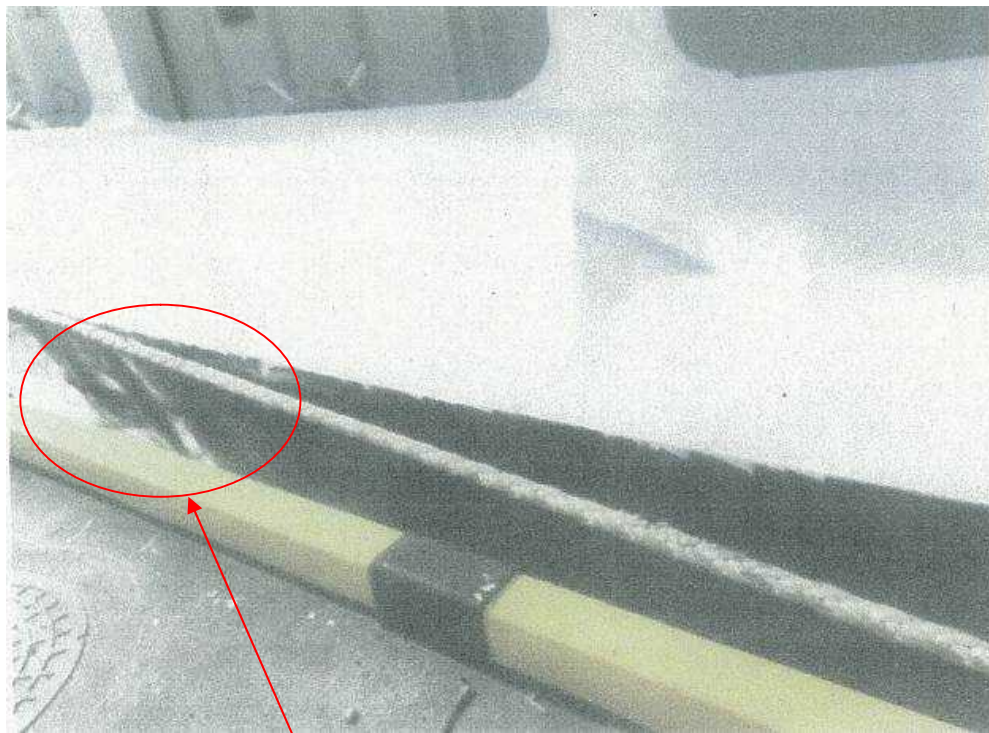
写真1 A船の損傷状況

損傷箇所（右舷船尾部付近）
