## 船舶事故調査報告書

平成27年10月8日  
 運輸安全委員会（海事専門部会）議決  
 委員 庄 司 邦 昭（部会長）  
 委員 小須田 敏  
 委員 根 本 美 奈

事故種類	衝突（棧橋）
発生日時	平成27年4月13日 10時40分ごろ
発生場所	広島県大崎上島町 <sup>めばるざき</sup> 鯨崎港 鯨崎港 <sup>さかりだに</sup> 盛谷3号防波堤灯台から真方位214°460m付近 （概位 北緯34°16.19′ 東経132°54.80′）
事故調査の経過	平成27年4月14日、本事故の調査を担当する主管調査官（広島事務所）ほか1人の地方事故調査官を指名した。 原因関係者から意見聴取を行った。
<b>事実情報</b> 船種船名、総トン数 船舶番号、船舶所有者等 L×B×D、船質 機関、出力、進水等	旅客フェリー さにいおおさき、384トン 134735、大崎汽船株式会社 47.90m×11.00m×3.90m、鋼 ディーゼル機関、1,323kW、平成7年7月27日
乗組員等に関する情報	船長 男性 51歳 五級海技士（航海） 免許年月日 平成10年11月13日 免状交付年月日 平成25年6月10日 免状有効期間満了日 平成30年11月12日 機関長 男性 59歳 五級海技士（機関） 免許年月日 昭和57年6月15日 免状交付年月日 平成26年12月24日 免状有効期間満了日 平成32年4月4日
死傷者等	なし
損傷	本船 右舷船尾部に破口及び擦過傷 棧橋 上縁部に擦過傷、上縁部のピン止めが欠損
事故の経過	本船は、船首及び船尾にそれぞれ推進器を有し、船首方及び船尾方に運航できる両頭船であり、船長、機関長及び甲板員1人が乗り組み、乗客34人を乗せ、車両15台を積載し、船尾方に運航し、鯨崎港白水地区に向けて広島県竹原市竹原港を出港した。 船長は、白水地区の白水2号浮棧橋（以下「本件浮棧橋」という。）に船尾着けするため、本件浮棧橋から約370mの場所で機関を中立運転（機関回転数毎分約350）とし、約6ノット（kn）の速

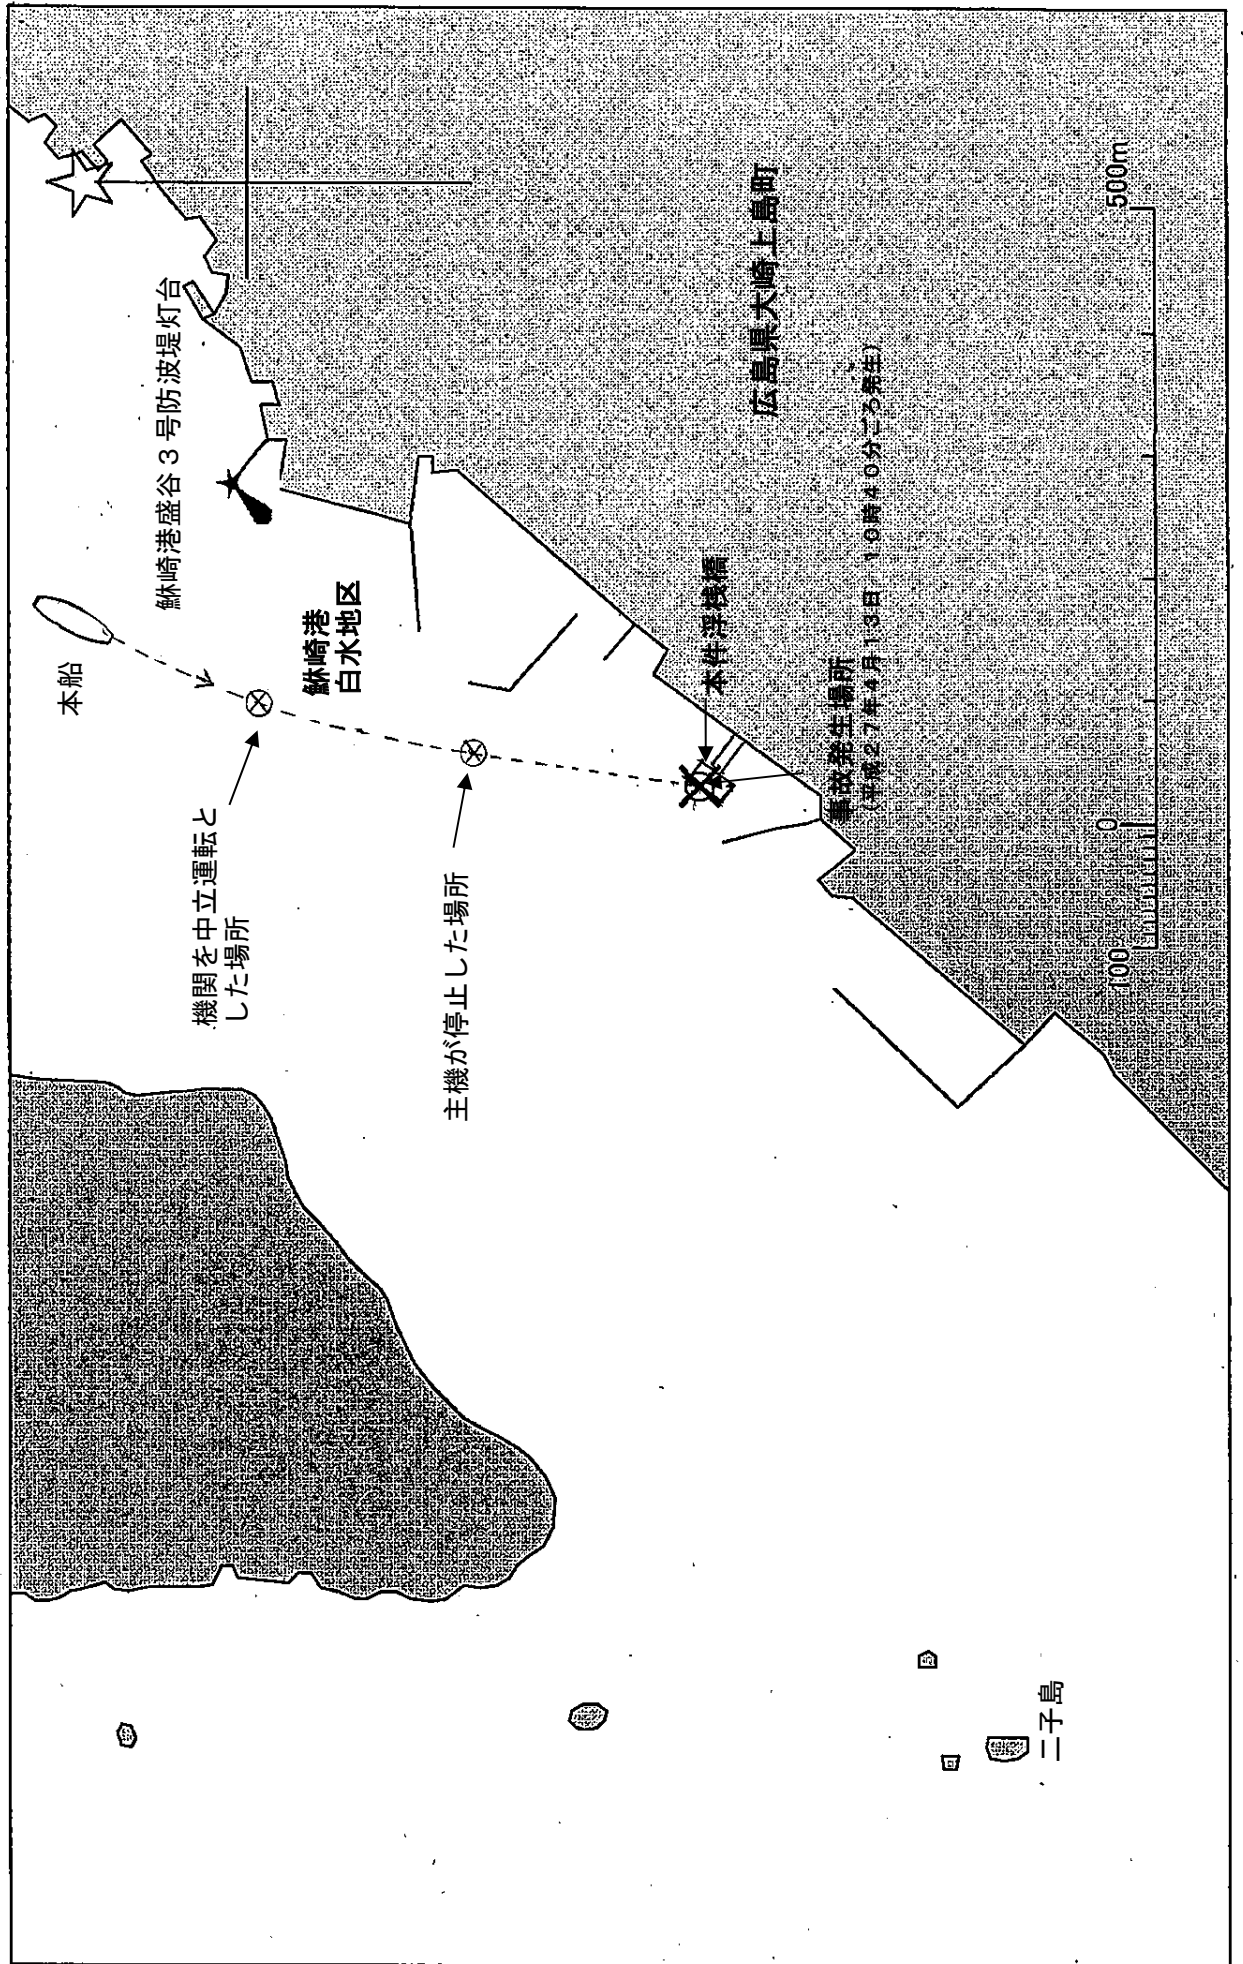
付図1 事故発生経過概略図

<p>力（対地速力、以下同じ。）で接近した。</p> <p>船長は、本件浮棧橋から約220mの場所でランプウェイを下降させようとしたが、ランプウェイが下降しなかったので、主機の回転計を見たところ、回転計の針が零を示していたことから、主機が停止していることに気付いた。</p> <p>本船は、船長が、船尾のランプウェイ付近にいた甲板員に主機が停止したことを知らせ、船首の錨を入れさせようとしたが間に合わず、平成27年4月13日10時40分ごろ、右舷船尾部が本件浮棧橋の北西側に約3knの速力で衝突した。</p> <p>本船は、衝突後、右舷側の錨を投じたが、風潮流によって大崎上島町二子島北東方沖まで圧流されたので双錨泊し、機関長が造船所職員の協力を得て応急的に主機を始動したのち、抜錨して本件浮棧橋沖まで航行し、その後、僚船に横抱きされて着棧した。</p> <p>（付図1 事故発生経過概略図、写真1 本船の損傷状況（船尾側）、写真2 本件浮棧橋の損傷状況、写真3 本件連結桿<sup>かん</sup>の連結状況（修理後）、写真4 本件連結桿の状況、写真5 本件連結桿の内部の状況、写真6 本件固定ねじの損傷状況 参照）</p>
<p>気象・海象</p>	<p>気象：天気 曇り、風向 東北東、風力 5、視界 良好</p> <p>海象：海上 平穏、潮汐 下げ潮の末期</p>
<p>その他の事項</p>	<p>機関長及び造船所職員は、応急的に主機燃料系統のリンク装置（調速機と燃料噴射ポンプとを連結する装置）（以下「本件リンク装置」という。）に連結された燃料噴射ポンプの燃料調節棒を直接手で押し込んだ状態で主機を運転した。</p> <p>本件リンク装置の連結桿（調速機の出力軸に連結された部品、以下「本件連結桿」という。）は、ばねを内蔵し、本件リンク装置側に連結される連結桿軸が軸方向に微動できる構造となっており、リンク装置の脈動を抑えるダンパの役割を兼ねていたが、連結桿軸とばね受とを固定するねじ（以下「本件固定ねじ」という。）が腐食により折損し、調速機の出力がリンク装置に伝えられない状態になっていた。</p> <p>主機は、調速機の出力と燃料噴射ポンプの燃料調節棒を噴油量零の位置に引き戻すばね力とが均衡して主機の回転数を調節する機構となっていた。</p> <p>本件連結桿は、通常、開放点検を行うような部品ではなく、本船の建造以来、開放点検がなされていなかった。</p> <p>ランプウェイ用巻上げ機は、主機直結の油圧ポンプで駆動されるようになっていた。</p> <p>本船では、着岸時、船長が操舵室で操船等に、機関長及び甲板員が車両甲板で乗客の誘導等にそれぞれ当たっている。</p> <p>本船の錨は、船首側に設置されている。</p>

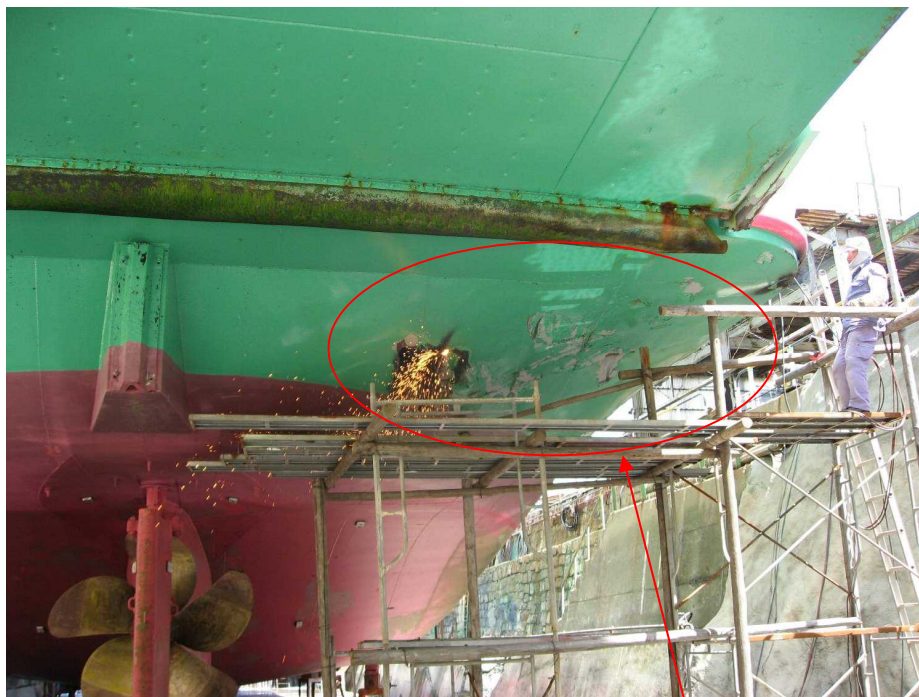
写真1 本船の損傷状況（船尾側）

損傷部

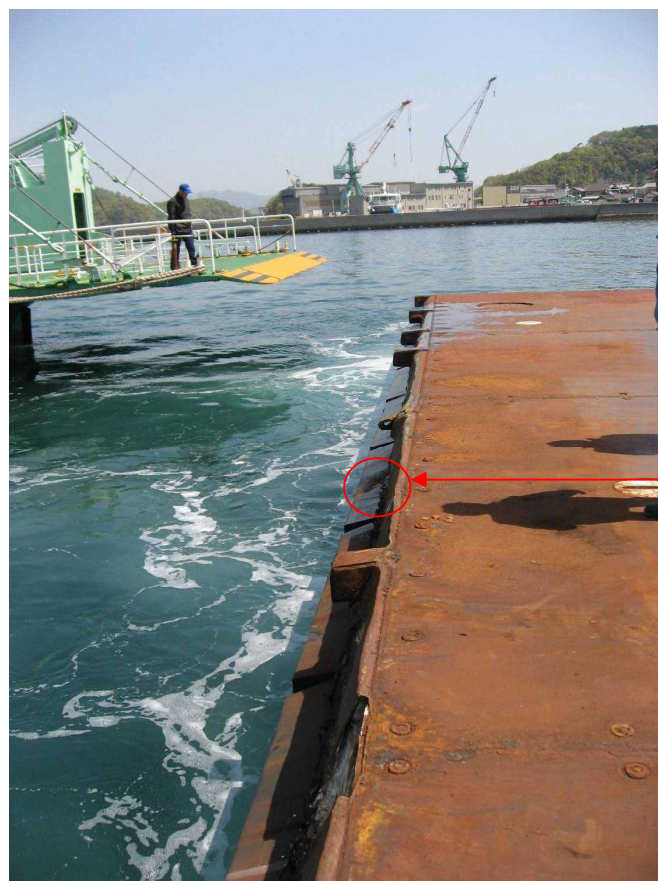
写真2 本件浮棧橋の損傷状況

損傷部

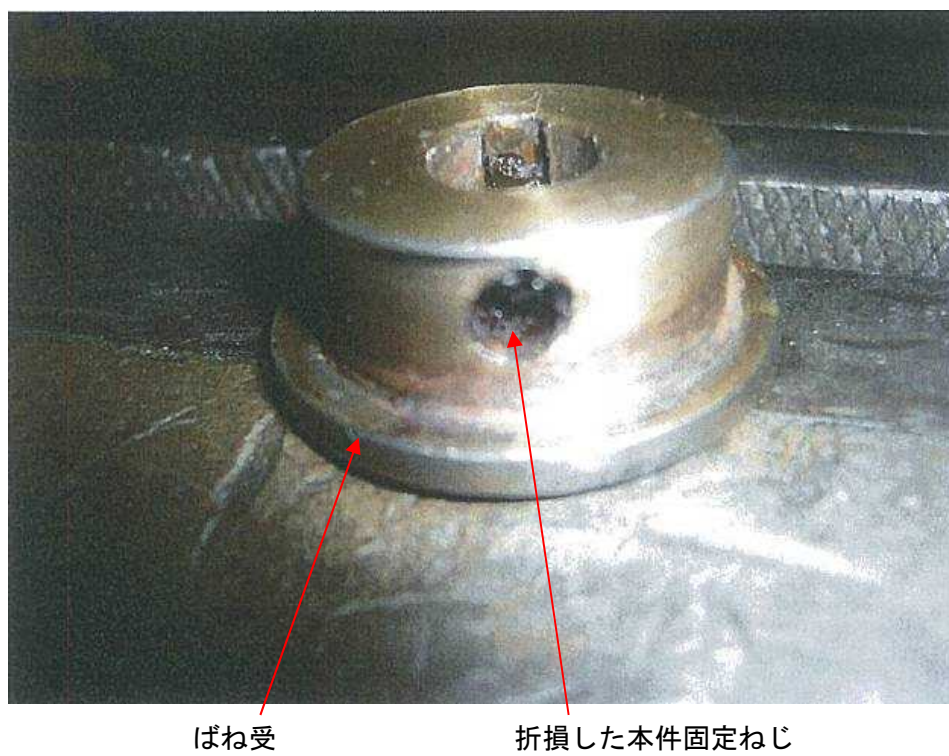
写真6 本件固定ねじの損傷状況

<p>乗組員等の関与 船体・機関等の関与 気象・海象等の関与 判明した事項の解析</p>	<p>なし あり なし</p> <p>本船は、鮎崎港で本件浮棧橋に接近中、主機が停止したことから、船長が投錨して本件浮棧橋との衝突を避けようとしたものの、間に合わず、本件浮棧橋の北西側と衝突したものと考えられる。</p> <p>本船は、本件連結桿内部の本件固定ねじが腐食により折損したことから、ばね受と連結桿軸とを固定できなくなり、调速機の出力がリンク装置に伝わらず、同出力と均衡していた燃料噴射ポンプの燃料調節棒がばねによって引き戻され、燃料噴射ポンプが無噴射状態となり、主機が停止したものと考えられる。</p>
<p><b>原因</b></p>	<p>本事故は、本船が、鮎崎港において、本件浮棧橋に接近中、主機が停止したため、船長が投錨して本件浮棧橋との衝突を避けようとしたものの、間に合わず、本件浮棧橋の北西側と衝突したことにより発生したものと考えられる。</p>
<p><b>参考</b></p>	<p>今後の同種事故等の再発防止に役立つ事項として、次のことが考えられる。</p> <ul style="list-style-type: none"> <li>・ 本件連結桿は、定期的に開放点検を行うことが望ましい。</li> </ul>
