## 船舶事故調査報告書

事故種類	衝突（防波堤）
発生日時	平成27年5月12日 03時15分ごろ
発生場所	島根県浜田市浜田港 浜田港沖防波堤灯台から真方位180°60m付近 （概位 北緯34°53.53′ 東経132°02.63′）
事故調査の経過	平成27年5月18日、本事故の調査を担当する主管調査官（広島事務所）ほか1人の地方事故調査官を指名した。 原因関係者から意見聴取を行った。
事実情報 船種船名、総トン数 船舶番号、船舶所有者等 L×B×D、船質 機関、出力、進水等	漁船 第十二あけぼの丸、75トン 129642、株式会社浜田あけぼの水産 27.05m (Lr) × 5.65m × 2.40m、鋼 ディーゼル機関、511kW、昭和63年7月22日
乗組員等に関する情報	船長 男性 47歳 五級海技士（航海） 免許年月日 平成17年8月23日 免状交付年月日 平成22年7月1日 免状有効期間満了日 平成27年8月22日
死傷者等	なし
損傷	本船 船首部に凹損 防波堤 擦過傷
事故の経過	<p>本船は、船長ほか9人が乗り組み、浜田港西方沖での操業を終え、船長が単独で操船に当たり、自動操舵により真方位約100°の針路、約8ノット（kn）の速力（対地速力、以下同じ。）で、浜田港に向けて航行した。</p> <p>船長は、操業の後片付けが終了したので、速力を約10knに増速し、操船を甲板員と交替して約2時間の仮眠をとったのち、眠気が残っていたものの、入港まで約30分なので我慢できるだろうと思い、再び単独で操船に当たった。</p> <p>本船は、船長が、操舵室左舷側に置かれた椅子に腰を掛けた状態で見張りをしながら操船に当たっていたところ、いつしか記憶がなくなり、浜田市小伊勢島南西方の変針予定場所を通過し、平成27年5月12日03時15分ごろ浜田港沖防波堤灯台が設置された沖防波堤</p>

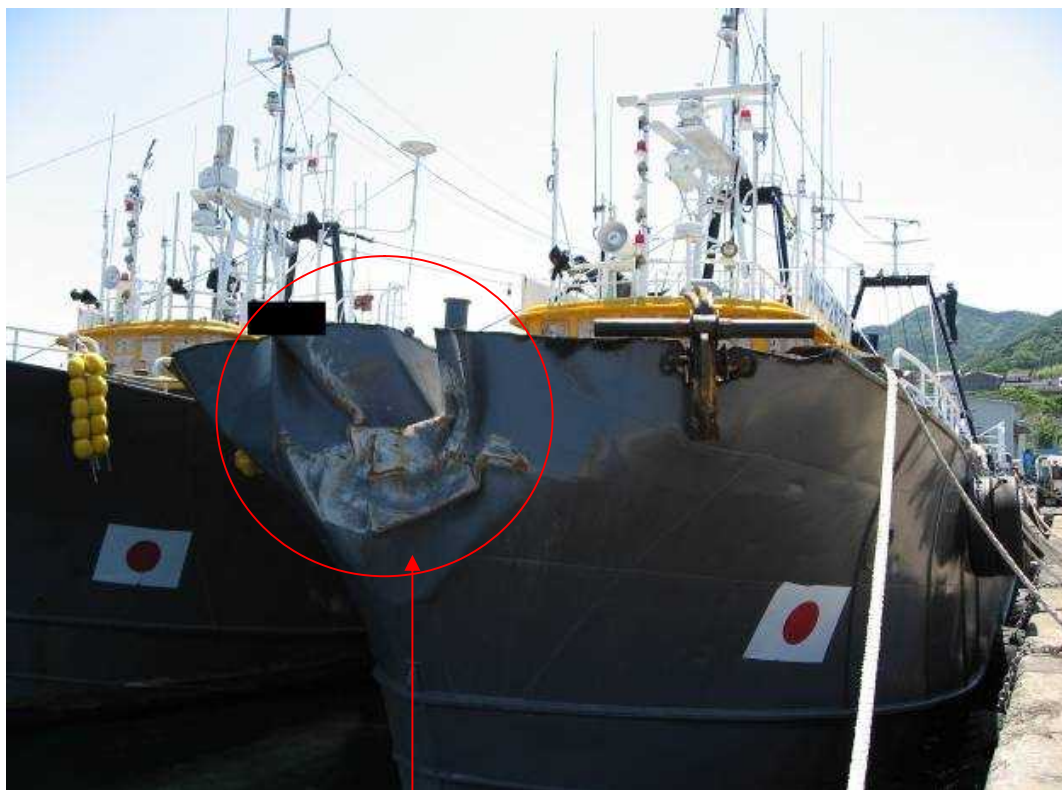
写真1 本船の損傷状況

<p>(以下「本件沖防波堤」という。)に衝突した。</p> <p>本船は、船長が、船体の衝撃で目を覚まし、本件沖防波堤に衝突したことに気付き、機関を中立運転とし、浸水の有無等を調べた後、浜田港に入港した。</p> <p>(付図1 事故発生経過概略図、写真1 本船の損傷状況、写真2 本件沖防波堤の損傷状況 参照)</p>
気象・海象	<p>気象：天気 曇り、風向 南西、風力 3、視界 良好</p> <p>海象：波高 約1m</p>
その他の事項	<p>船長は、6日間の操業中、昼間には操船に当たり、夜間には細切れに計約5時間の睡眠であったので、疲労を感じていた。</p> <p>船長は、浜田市高瀬グリ(浅所)の南方を通過した辺りまで覚えていた。</p> <p>船長は、日頃、眠気を催した際、窓を開けて外気に当たるなどして眠気を覚ましていたが、本事故当時は、入港まで約30分なので我慢できるだろうと思って窓を閉めていた。</p>
<b>分析</b> 乗組員等の関与 船体・機関等の関与 気象・海象等の関与 判明した事項の解析	<p>あり</p> <p>なし</p> <p>なし</p> <p>本船は、浜田港西方沖を自動操舵により東進中、船長が、眠気を催していたものの、入港まで約30分なので我慢できるだろうと思い、単独で当直を続け、居眠りに陥ったことから、変針予定場所を通過し、本件沖防波堤に衝突したものと考えられる。</p> <p>船長は、疲労を感じていたこと、及び椅子に腰を掛けた姿勢で見張りをしていたことから、覚醒水準が低下して居眠りに陥ったものと考えられる。</p>
<b>原因</b>	<p>本事故は、夜間、浜田港西方沖において、本船が、自動操舵により東進中、船長が、眠気を催していたものの、入港まで約30分なので我慢できるだろうと思い、単独で当直を続け、居眠りに陥ったため、変針予定場所を通過し、本件沖防波堤に衝突したことにより発生したものと考えられる。</p>
<b>参考</b>	<p>今後の同種事故等の再発防止に役立つ事項として、次のことが考えられる。</p> <ul style="list-style-type: none"> <li>・操船者は、眠気を催した際、外気に当たるなどして眠気を覚ますか、又は、他の乗組員と操船を交替するなどして、操船中の居眠り防止を図ること。</li> </ul>

損傷箇所（上部のブルワーク部を切り取った状態）

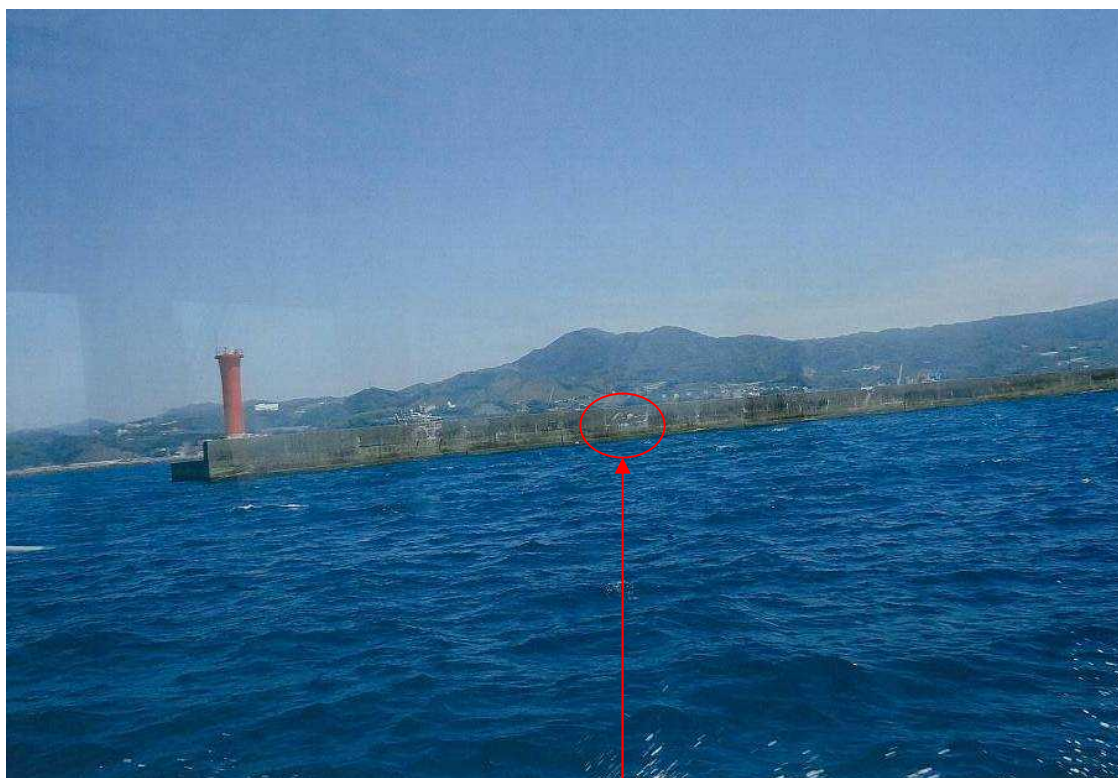
写真2 本件沖防波堤の損傷状況

損傷箇所
