船舶事故調査報告書

| 事故種類 | 乗揚 |
| 発生日時 | 平成26年6月28日 13時00分ごろ |
| 発生場所 | 福岡県宗像市地ノ島南東方沖 鐘崎港西防波堤灯台から真方位303° 1,600m付近 （概位 北緯33° 53.39′ 東経130° 30.71′） |

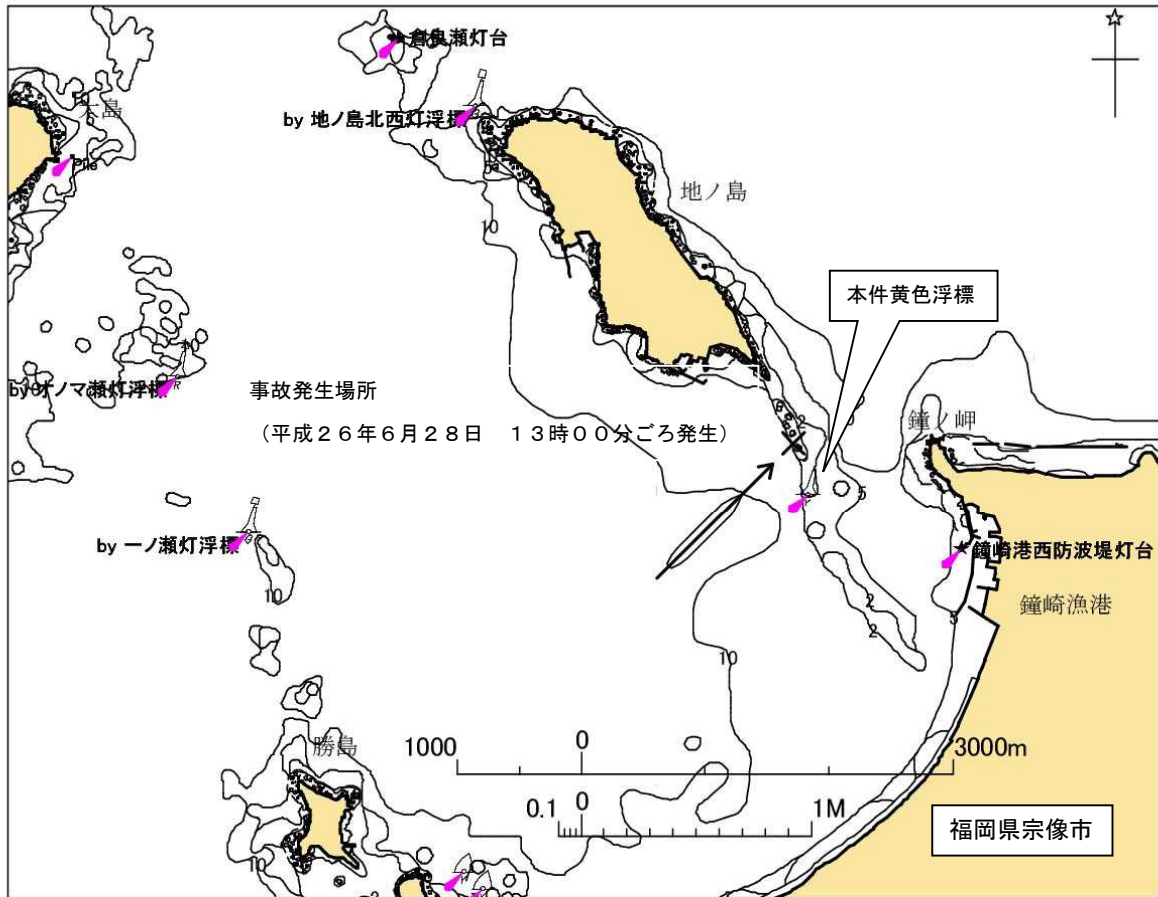
付図1 事故発生場所概略図

| 事故の経過 | 本船は、船長が1人で乗り組み、回航要員1人を乗せ、船首約0.6m、船尾約1.2mの喫水で、平成26年6月28日05時30分ごろ高知県土佐清水市所在の下川口漁港に向け、熊本県上天草市所在のマリーナを出港した。 本船は、その後、平戸瀬戸を経て、宗像市鐘ノ岬と地ノ島の間を通航するため、地ノ島南方沖を約19ノットの対地速力として手動操舵で北東進し、地ノ島南東方約1,100mに設置された黄色の浮標（以下「本件黄色浮標」という。）を通過した。 船長は、九州の道路地図及び九州南部用のデータカードが挿入されたGPSプロッターを参考に操船していたところ、13時00分ごろ船体に衝撃を感じたので、機関の故障と思い、主機の回転数を落として機関等を点検したところ、舵が曲がっており、付近は浅瀬であったので、地ノ島南東方から延びる浅瀬（以下「本件浅瀬」という。）に |

| | <p>乗り揚げたことに気付いた。</p> <p>本船は、船尾区画に浸水を生じたが、13時30分ごろ鐘崎漁港に自力で入港し、修理が行われた。</p> <p>(付図1 事故発生場所概略図 参照)</p> |
