MA2015-11

船舶事故調査報告書

事故種類	衝突
発生日時	平成26年7月30日 15時00分ごろ
発生場所	長崎県対馬市芋埼西北西方沖 芋埼灯台から真方位300° 1,400m付近 （概位 北緯34° 20.07′ 東経129° 15.22′）
事故調査の経過	平成26年8月1日、本事故の調査を担当する主管調査官（門司事務所）ほか1人の地方事故調査官を指名した。 原因関係者から意見聴取を行った。
事実情報 船種船名、総トン数 船舶番号、船舶所有者等 L×B×D、船質 機関、出力、進水等	A 漁船 第三勝栄丸、16トン NS2-17002（漁船登録番号）、個人所有 16.45m（Lr）×3.49m×1.56m、FRP ディーゼル機関、514.85kW、平成元年11月18日 第290-46868号（船舶検査済票の番号） B プレジャーボート 秀丸、5トン未満 290-36587長崎、個人所有 5.22m（Lr）×1.79m×0.89m、FRP ガソリン機関、36.78kW、平成2年5月
乗組員等に関する情報	A 船長A 男性 41歳 一級小型船舶操縦士・特殊小型船舶操縦士・特定 免許登録日 平成3年4月18日 免許証交付日 平成24年3月19日 （平成29年4月3日まで有効） B 船長B 男性 72歳 二級小型船舶操縦士・特殊小型船舶操縦士・特定 免許登録日 昭和58年12月8日 免許証交付日 平成25年10月15日 （平成30年12月7日まで有効）
死傷者等	なし
損傷	A 右舷船首外板及びバルバスバウに擦過傷 B 右舷外板に擦過傷及び船外機に濡損
事故の経過	A船は、船長Aが乗り組み、平成26年7月30日13時30分ごろ対馬市櫛漁港を出港し、途中、乗組員Aを乗り組ませ、対馬南西方

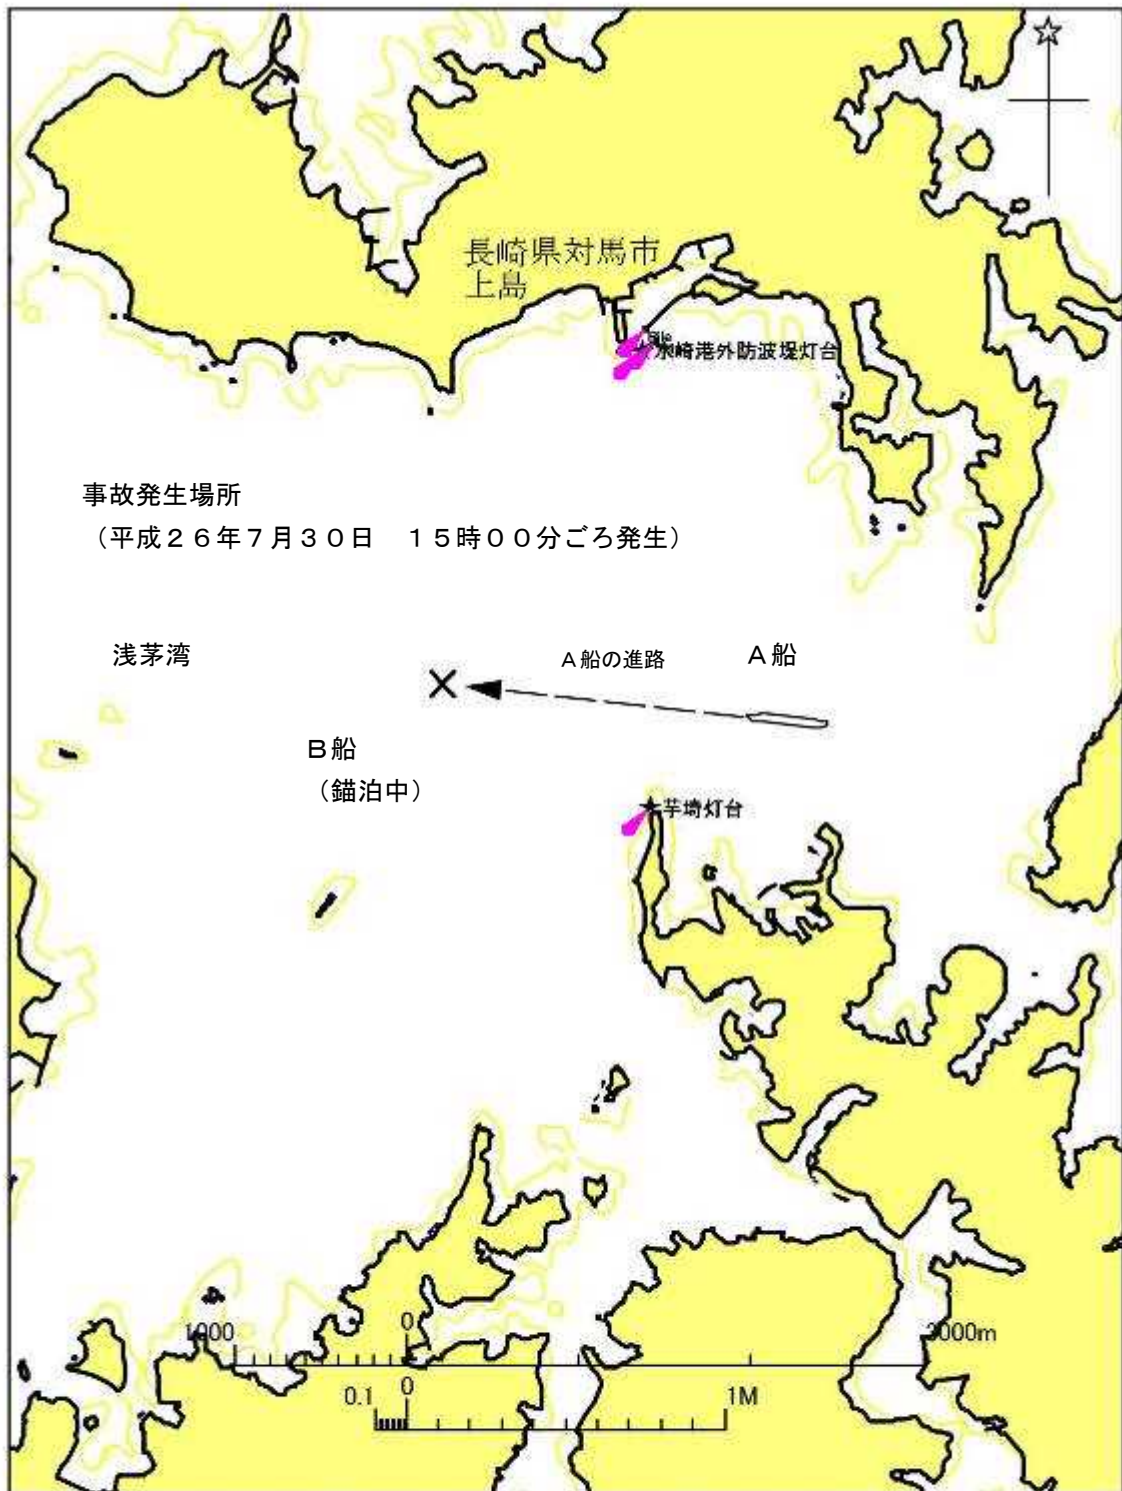
付図1 事故発生経過概略図

<p>沖の漁場に向かった。</p> <p>船長Aは、芋埼西北西方沖において、操舵室で立ってレーダーを使用しながら操船を行い、自動操舵により針路を西北西に向け、約10ノットの対地速力で航行中、反航船1隻を左転して避けて舵を中央に戻したところ、15時00分ごろ船首に衝撃を感じた。</p> <p>B船は、船長Bが1人で乗り組み、30日09時20分ごろ釣りをを行うため、芋埼西北西方沖で四爪錨を使用して錨泊した。</p> <p>B船は、船長Bが、芋埼沖を西進しているA船に気付き、その後A船が約100mに接近したので、^{まき}竿を振り、更に接近するので機関を始動して後進としたがすぐに停止し、その後始動できず、15時00分ごろその右舷船首部とA船の船首とが衝突した。</p> <p>船長Bは、B船が転覆して船外に投げ出されたが、A船に救助され、また、B船は、A船により最寄りのマリナーにえい航された。</p> <p>(付図1 事故発生経過概略図 参照)</p>
<p>気象・海象</p>	<p>気象：天気 晴れ、風向 東、風力 2、視界 良好</p> <p>海象：海上 平穏</p>
<p>その他の事項</p>	<p>船長Aは、マスト及び窓枠で船首方に死角を生じていたものの、左転して避けた反航船1隻以外に船首方には他船はいないものと思い、レーダーを使用するなど船首方の死角を補う見張りを適切に行っていなかった。</p> <p>船長Aは、衝突するまで船首方で錨泊していたB船に気付かなかった。</p> <p>B船は、笛を備え、黒色球形形象物を操縦室の上方に表示していた。</p> <p>船長Bは、航行中のA船が錨泊中のB船を避けると思っていた。</p> <p>船長Bは、救命胴衣を脱いで傍らに置いており、着用していなかった。</p>
<p>分析</p> <p>乗組員等の関与</p> <p>船体・機関等の関与</p> <p>気象・海象等の関与</p> <p>判明した事項の解析</p>	<p>A あり、B あり</p> <p>A なし、B なし</p> <p>A なし、B なし</p> <p>A船は、芋埼西北西方沖を自動操舵で西北西進中、船長Aが、船首方に他船はいないものと思い、船首方の死角を補う見張りを適切に行っていなかったことから、B船に気付かずに航行し、B船と衝突したものと考えられる。</p> <p>船長Aは、A船が左転して避けた反航船1隻以外に船首方には他船はいないものと思ったものと考えられる。</p> <p>B船は、芋埼西北西方沖で釣りをを行いながら錨泊中、船長Bが、A船がB船を避けるものと思い、接近するまで衝突を避けるための動作をとらなかったことから、A船と衝突したものと考えられる。</p>
