船舶事故調査報告書

平成27年9月3日
 運輸安全委員会（海事専門部会）議決
 委員 庄司邦昭（部会長）
 委員 小須田 敏
 委員 根本美奈

| 事故種類 | 衝突 |
| 発生日時 | 平成26年8月31日 05時55分ごろ |

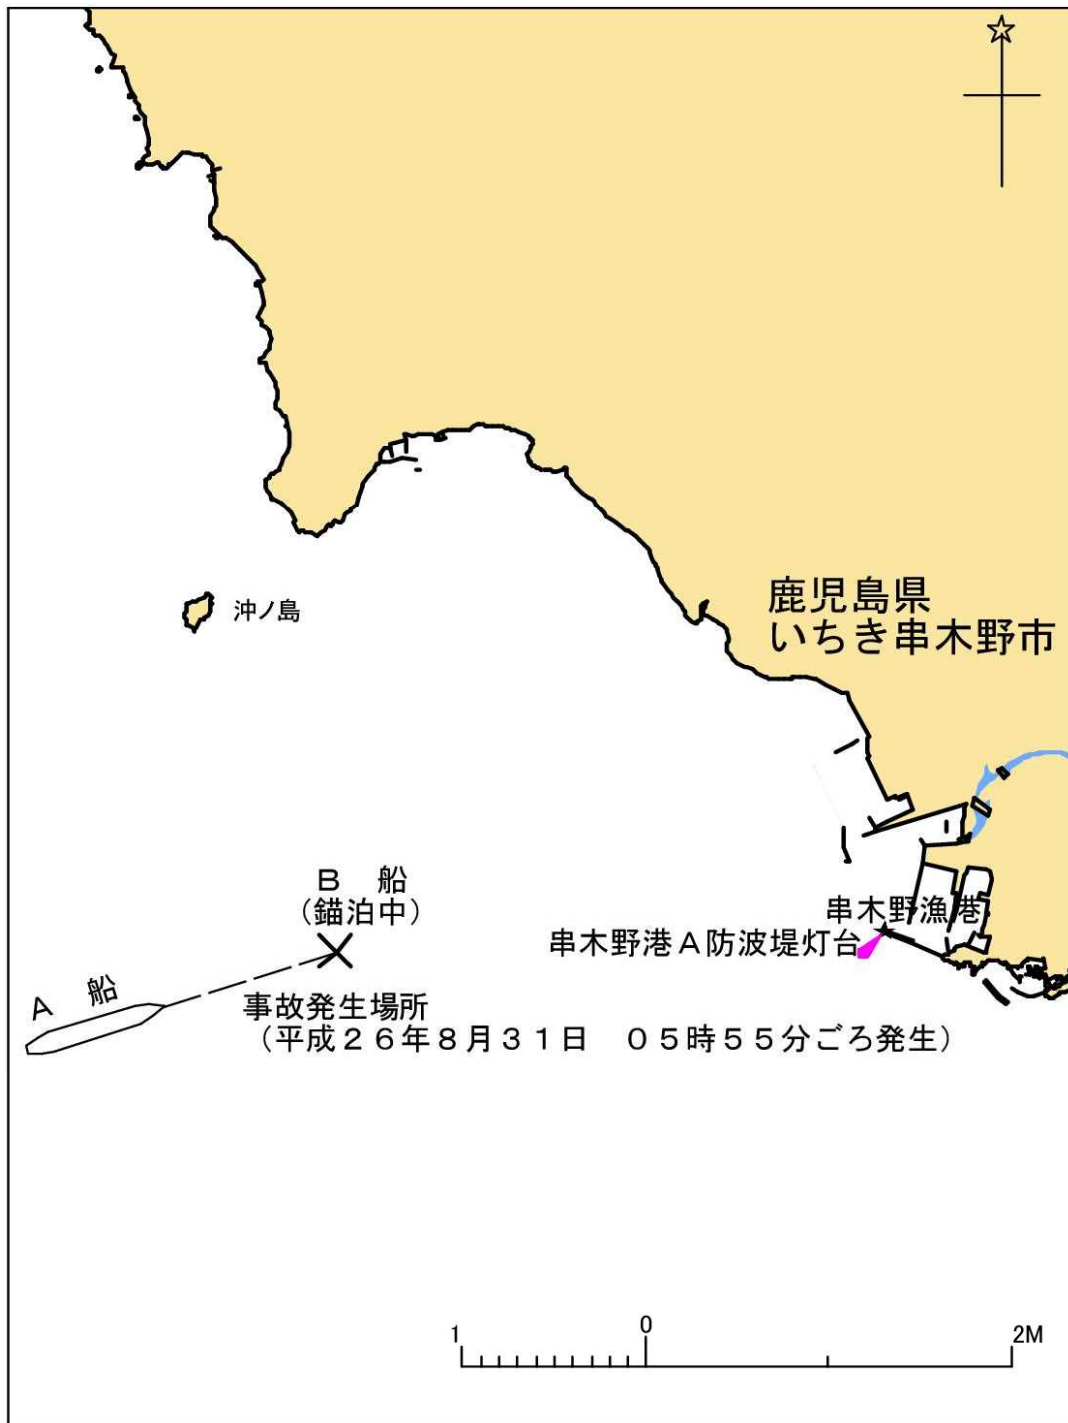
付図1 事故発生経過概略図

| <p>事故の経過</p> | <p>A 船は、まき網船団の運搬船で、船長A及び甲板員Aが乗り組み、串木野漁港西方沖の漁場でまき網漁の操業を終え、串木野漁港に向けて航行していた。</p> <p>甲板員Aは、船長Aから当直を引き継ぎ、操舵室で椅子に腰を掛けて操船に当たり、自動操舵により針路を真方位072°に定め、約6～7ノットの対地速力で航行した。</p> <p>甲板員Aは、当直を引き継いだとき、前方に船が見えず、0.75Mレンジで使用していたレーダーにも船の映像が映っていなかったため、前方に船はいないと思い、携帯電話の操作を始め、その画面を見ていたところ、平成26年8月31日05時55分ごろ、衝撃を感じた。</p> <p>甲板員Aは、衝撃でB船と衝突したことに気づき、船長Aと操船を交替した。</p> <p>A船は、反転してB船の状況を確認し、B船と共に串木野漁港に帰った。</p> <p>B船は、船長Bが1人で乗り組み、05時10分ごろ、串木野漁港内のマリーナを出発し、串木野漁港西方沖約3Mの釣り場に向かった。</p> <p>船長Bは、05時30分ごろ、串木野漁港西方沖の釣り場に到着したのち、船首を東方に向けて錨泊して機関を停止し、釣りを開始した。</p> <p>船長Bは、右舷船尾甲板に置いた移動式椅子に腰を掛け、右舷方を向いて釣りをを行い、船尾方から接近するA船を認めていた。</p> <p>船長Bは、時々A船を見ながら釣りを続けていたところ、機関音で船尾方から接近するA船が約100mの距離に迫ったことに気づき、A船に対して手を振り、大声で知らせたが、真っ直ぐ向かって来るので、操縦席にしがみついて衝突に備えたとき、B船の右舷船尾部とA船の左舷船首部とが衝突した。</p> <p>船長Bは、串木野漁港に向かう途中、海上保安庁に本事故の通報を行った。</p> <p>(付図1 事故発生経過概略図 参照)</p> |
