船舶事故調査報告書

事故種類	衝突
発生日時	平成26年11月18日 16時53分ごろ
発生場所	福岡県北九州市馬島南西方沖 馬島港西防波堤灯台から真方位239° 1,000m付近 （概位 北緯33° 57.6′ 東経130° 50.8′）
事故調査の経過	平成26年11月19日、本事故の調査を担当する主管調査官（門司事務所）ほか1人の地方事故調査官を指名した。 原因関係者から意見聴取を行った。
事実情報 船種船名、総トン数 船舶番号、船舶所有者等 L×B×D、船質 機関、出力、進水等	A コンテナ船 YI SHENG（中華人民共和国籍）、4,822トン 9130999（IMO番号）、SINOTRANS CONTAINER LINES CO., LTD. 113.00m×19.00m×8.50m、鋼 ディーゼル機関、3,353kW、1996年8月23日（竣工） B 鮮魚運搬船 No.2010 Bosung ^{ボースン} （大韓民国籍）、143トン 8351340（IMO番号）、個人所有 40.36m×6.90m×2.80m、FRP ディーゼル機関、661kW、1983年1月1日
乗組員等に関する情報	A 船長A（中華人民共和国籍） 男性 47歳 船長免状（タンカー、旅客船、高速艇を除く）（中華人民共和国発給） 交付年月日 2011年2月1日 （2016年2月1日まで有効） 航海士A（中華人民共和国籍） 男性 32歳 一等航海士免状（タンカー、旅客船、高速艇を除く）（中華人民共和国発給） 交付年月日 2011年9月8日 （2016年9月8日まで有効） B 船長B（大韓民国籍） 男性 42歳 六級航海士（200トン未満限定船長）（大韓民国発給） 交付年月日 2011年9月7日 （2016年9月6日まで有効）

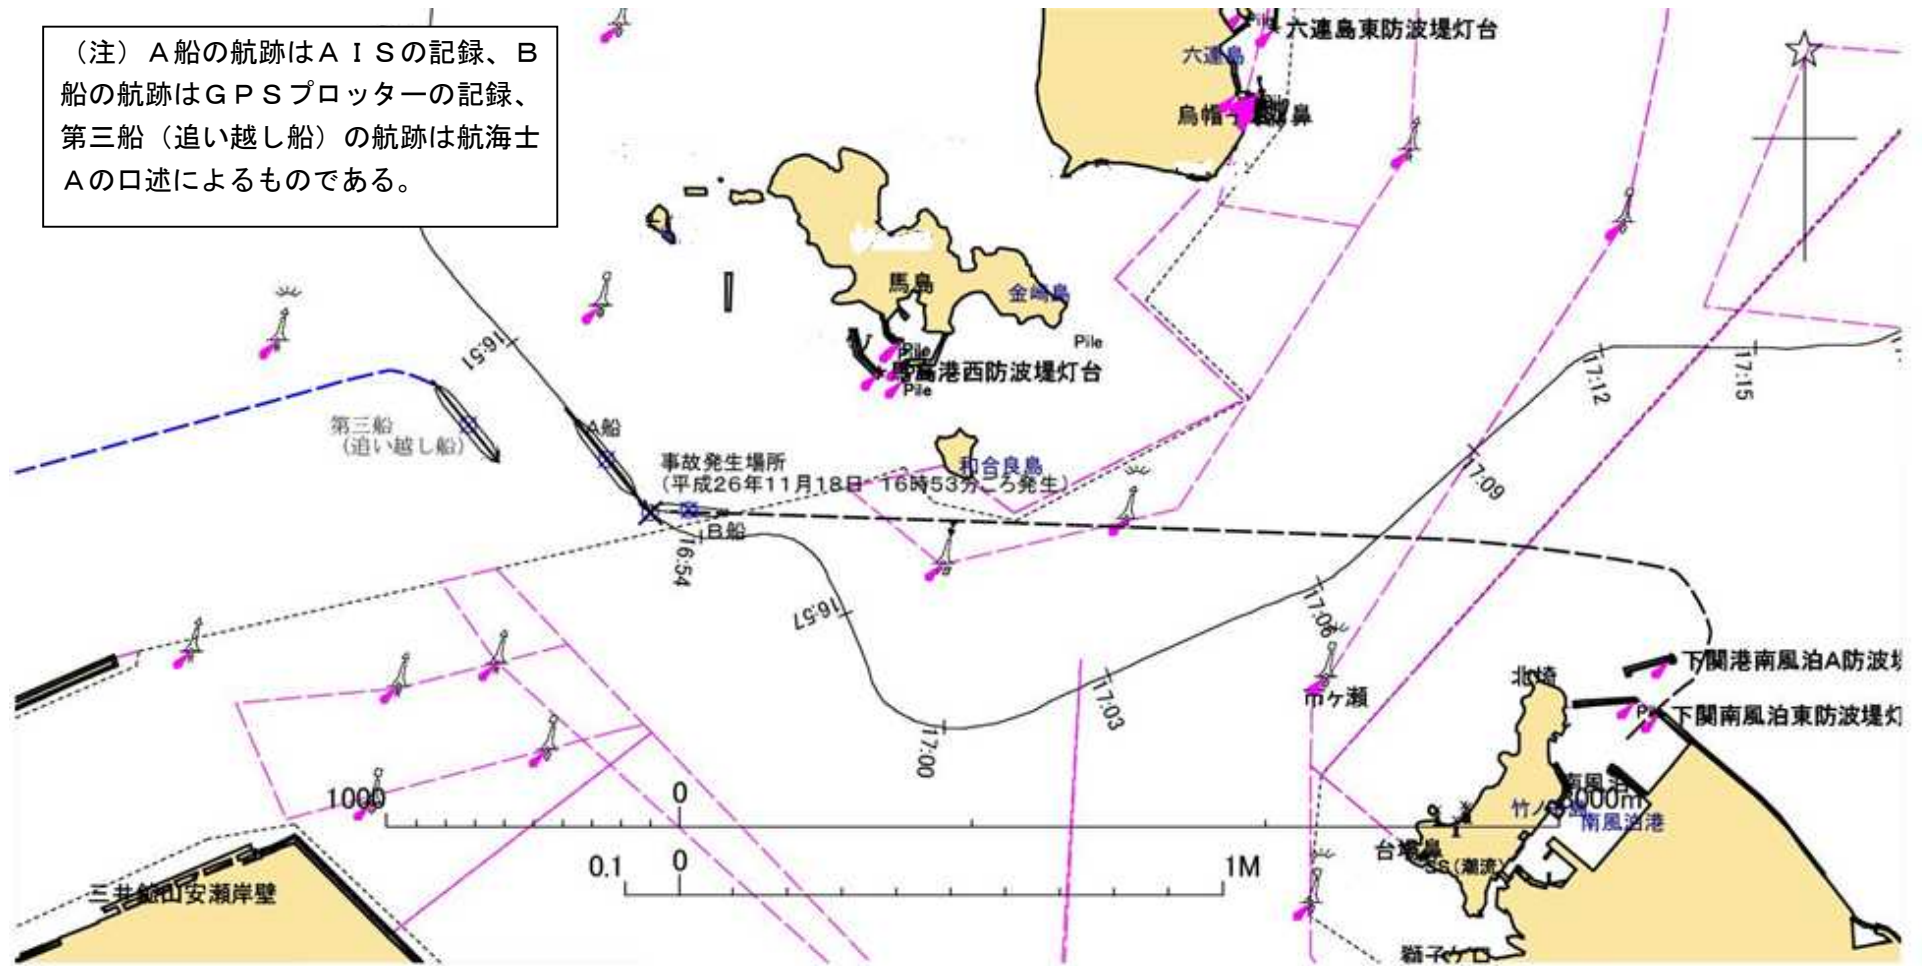
付図1 事故発生経過概略図

<p>中、B船が馬島南方沖を西進中、船長Bが、航海士Bとの会話に意識を向け、見張りを適切に行っていなかったため、B船がA船の船首方でA船に気付いて後進し、A船が左舵を取って回避しようとしたが間に合わず、両船が衝突したことにより発生したものと考えられる。</p>
<p>参考</p>	<p>今後の同種事故等の再発防止に役立つ事項として、次のことが考えられる。</p> <ul style="list-style-type: none"> ・航行中は、周囲の状況とレーダー画面に意識を向け、見張りを適切に行うこと。 ・操船者は、<small>ふくろう</small>輻輳海域を通航する場合、常に周囲の船の動向に注意し、安全な操船を心掛けること。

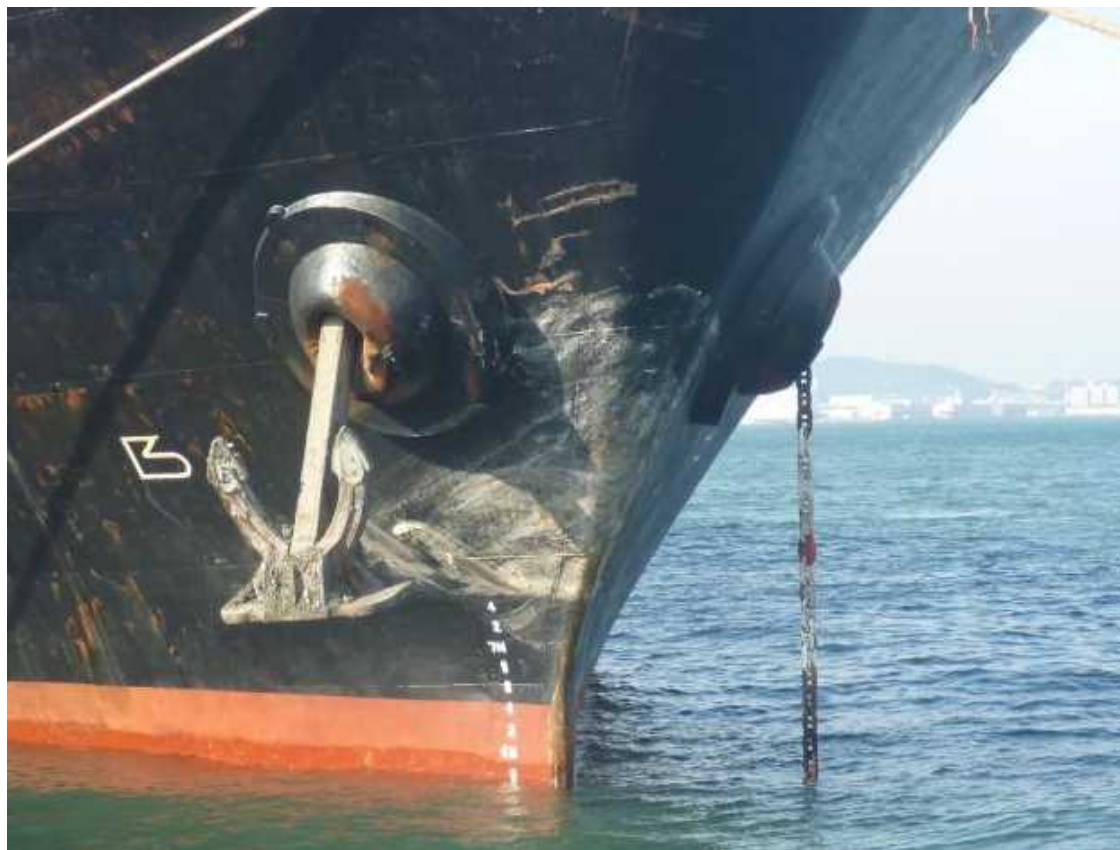
写真 1 A船船首損傷部

死傷者等	なし
損傷	A 船首部に擦過傷及び塗膜剝離 B 右舷船首外板及び船首楼甲板船首部に破口
事故の経過	<p>A 船は、船長A、航海士A及び操舵手Aほか17人（全員中華人民共和国籍）が乗り組み、船首約6.0m、船尾約6.8mの喫水により、馬島南西方沖を、約11.5ノット（kn）の速力（対地速力、以下同じ。）で関門港の関門第二航路（以下「本件航路」という。）西口に向けて南東進していた。</p> <p>船長Aは、操船指揮を執り、航海士Aを見張りに就け、操舵手Aを操舵に当たらせていた。</p> <p>船長A及び航海士Aは、目視及び2台のレーダーを1.5海里（M）と2Mのレンジとして見張りを行っていたところ、右舷後方に本件航路に入ろうと南東進している船（以下「第三船」という。）及び左舷前方からA船前方を横切るように航行しているB船、そして前方に反航船を認めた。</p> <p>航海士Aは、第三船を先に本件航路に入航させるため、減速するよう船長Aから指示されたので、徐々に減速しながら周囲の見張りを行っていたところ、左舷前方のB船が間近に迫って来たことに気付き、汽笛を連続して鳴らした。</p> <p>A船は、B船がA船の船首方を左方から右方へ通過した後、後進し始めたので、船長Aが操舵手Aに左舵を取るよう指示したところ、平成26年11月18日16時53分ごろ、A船の船首とB船の右舷船首とが衝突した。</p> <p>B船は、船長B及び航海士Bほか3人（全員大韓民国籍）が乗り組み、船首約2.8m、船尾約4.5mの喫水により、山口県下関市南風泊漁港を出港し、船長Bが、操舵室中央にある舵輪前の椅子に座って操船し、航海士Bが操舵室右舷側に立って見張りを行い、大韓民国の済州島に向け、馬島南方沖を約8～9knの速力で西進していた。</p> <p>B船は、レーダーを1.5Mレンジで作動させていたが、船長Bは、航海士Bと会話をしていて、2人の間に位置するレーダー画面を見ず、目視で前方の見張りを行っていた。</p> <p>B船は、本件航路の西口付近を横切るように航行した際、船長Bが、右舷正横300m付近のところに接近するA船に気付き、汽笛を鳴らし、衝突を回避しようとして、クラッチを後進側に入れ、後進していたところ、A船と衝突した。</p> <p>船長Bは、乗組員に船首の損傷部の調査を指示し、海上保安庁に本事故の発生を通報した。</p> <p>A船は、海上保安庁の指示により、山口県下関市六連島錨地に、B船は南風泊漁港に移動した。</p> <p>（付図1 事故発生経過概略図、付表1 A船のAIS記録（抜</p>
