船舶事故調査報告書

| 事故種類 | 衝突（防波堤） |
| 発生日時 | 平成26年12月22日 18時02分ごろ |
| 発生場所 | 北海道室蘭市室蘭港の北防波堤先端付近 室蘭港北防波堤灯台から真方位034°45m付近 （概位 北緯42°21.26′ 東経140°56.89′） |

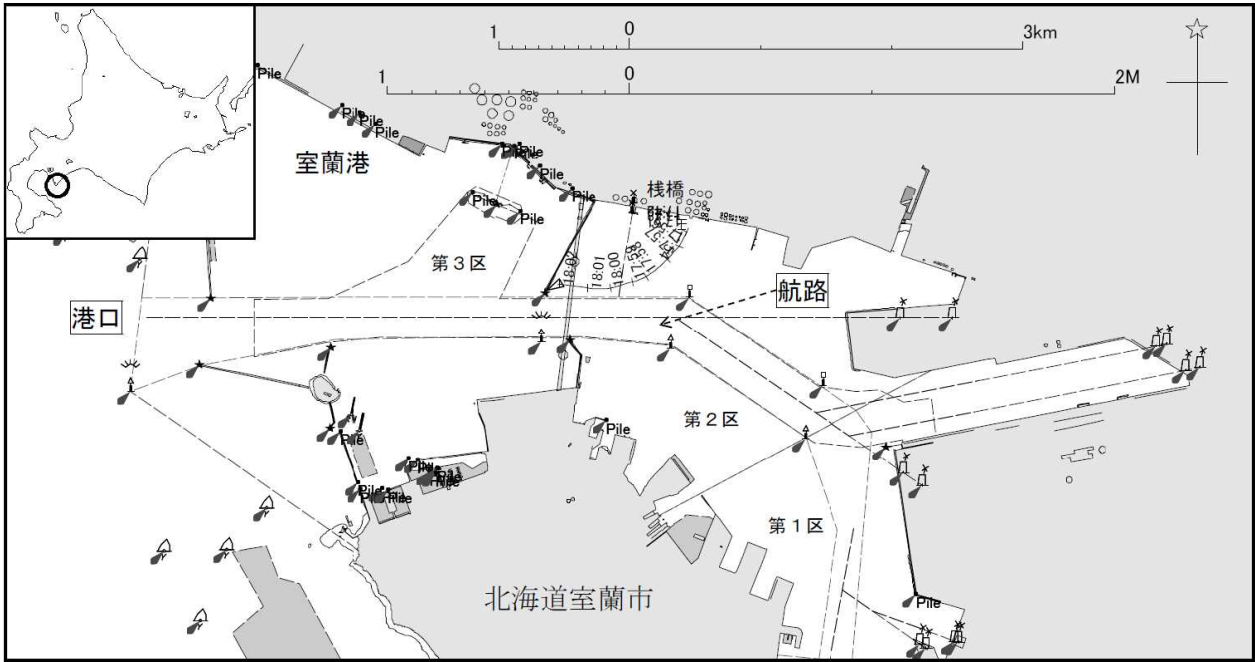
付図1 航行経路図

| 事故の経過 | 本船は、船長ほか9人が乗り組み、ガソリン約4,800kl及び軽油約1,000klを積載し、青森県青森港経由で秋田県秋田港へ向けて、平成26年12月22日17時45分ごろ室蘭港第2区の棧橋を離れた。 船長は、機関長を船橋内に配置して操船に当たり、雪が降っている中、目視で港口方向に白鳥大橋及び北防波堤を認めていたところ、錨を揚収した17時54分ごろ、突然、吹雪で船首端が見えなくなるほどの視界制限状態となったことに気付いた。 船長は、故障していた暖房装置の影響で室温が低下して窓ガラスの一部が凍結し、ふだん使用しているチャートプロッターが作動せず、レーダー画面が真っ白になっていたものの、そのうち吹雪がやんで視界が回復するので、早めに航路に入れば何とか出港できるだろうと思 |

| | <p>い、続航した。</p> <p>本船は、対地速力約5.3ノット（kn）で南西進中、17時57～58分ごろ、船長が正船首方に室蘭港南防波堤灯台の赤色灯を僅かに認めた。</p> <p>船長は、赤色灯の距離が近くに感じたので、既に本船が航路に入っているものと思い、西進しながらレーダー画面の感度調整を行っていたところ、18時02分ごろ、衝撃を感じ、船首が北防波堤先端付近に衝突したことに気付いた。</p> <p>本船は、すぐに北防波堤から離れて続航し、船長が船舶所有者、運航者及び海上保安庁へ電話で通報した後、海上保安庁の許可を得て室蘭港第3区に投錨した。</p> <p>（付図1 航行経路図、付図2 航行経路図（拡大）、付表1 AIS記録（抜粋） 参照）</p> |
