船舶事故調査報告書

事故種類	火災
発生日時	平成26年10月14日 10時30分ごろ
発生場所	福岡県福岡市博多港北西方沖 <small>おろの</small> 小呂島港西2号防波堤灯台から真方位021° 8.7海里付近 （概位 北緯33° 59.54′ 東経130° 06.03′）
事故調査の経過	平成26年10月14日、本事故の調査を担当する主管調査官（門司事務所）ほか1人の地方事故調査官を指名した。 原因関係者から意見聴取を行った。
事実情報 船種船名、総トン数 船舶番号、船舶所有者等 L×B×D、船質 機関、出力、進水等	漁船 第十五 <small>ふくしゅ</small> 福寿丸、75トン 130505、株式会社野本水産 27.50m (Lr) × 5.80m × 2.45m、鋼 ディーゼル機関、617kW、平成元年7月23日
乗組員等に関する情報	機関長 男性 64歳 五級海技士（機関）（履歴限定、機関限定） 免許年月日 平成5年3月10日 免状交付年月日 平成24年7月12日 免状有効期間満了日 平成30年3月9日
死傷者等	なし
損傷	補機、配電盤、油面計等に焼損
事故の経過	<p>本船は、船長及び機関長ほか9人（日本国籍7人、インドネシア共和国籍2人）が乗り組み、底びき網漁のため、平成26年10月14日06時30分ごろ、山口県下関市下関漁港（本港）を僚船と共に出港し、長崎県対馬西方沖の漁場に向け西進していた。</p> <p>船長は、10時00分ごろ、手動操舵についていた甲板手から魚倉のビルジ警報盤の高位警報が鳴った旨の報告を受け、操機手にビルジを処理するよう指示した。</p> <p>操機手は、10時30分ごろ、ビルジを処理しようと上甲板船尾部左舷側の機関室出入口に向かったところ、異音と同室出入口から黒煙が噴出しているのを認め、船長及び船員室で仮眠をとっていた機関長に火災発生を報告した。</p> <p>船長は、主機を停止し、機関室に煙が充満していたので同室出入口の閉鎖を指示した。</p>

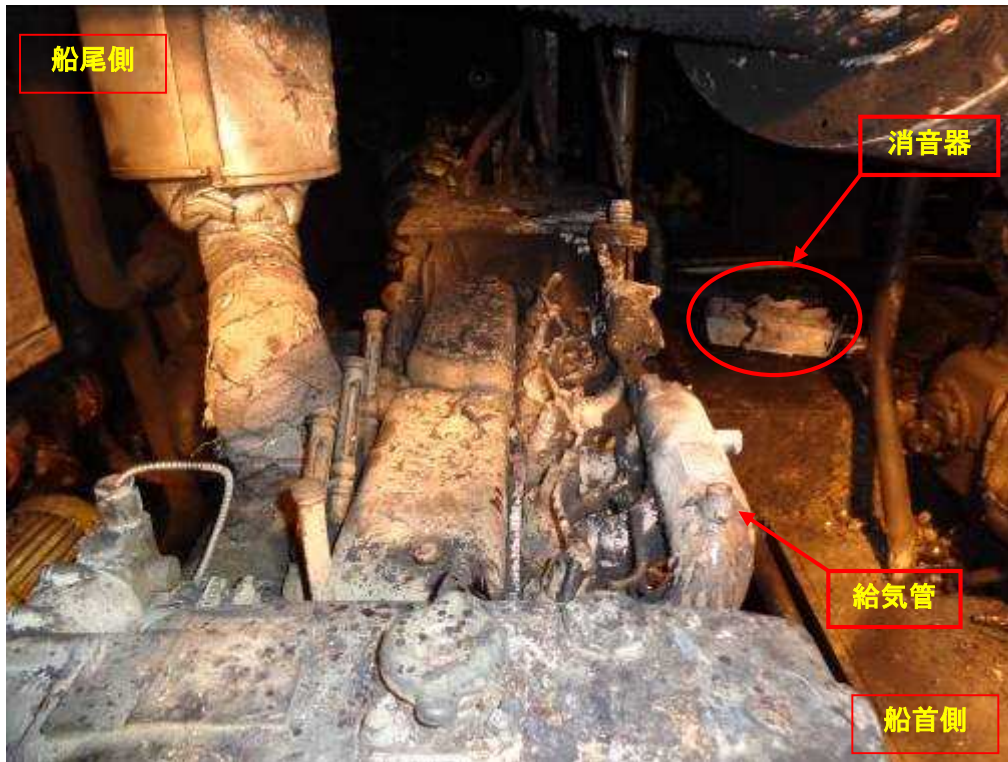
<p>船長は、船舶所有者及び僚船に火災発生連絡をした。</p> <p>乗組員は、15時35分ごろ船舶所有者から要請を受けて来援した巡視艇に全員が移乗して救助された。</p> <p>本船は、巡視船による警戒監視を受けながら、僚船にえい航されて博多港内の能古島^{この}東方沖に至り、16時00分ごろ錨泊し、巡視船及びサルベージ船の消火作業により、15日16時00分ごろ鎮火が確認された。</p> <p>本船は、後日、造船所において修理された。</p> <p>(付図1 事故発生場所概略図 参照)</p>
<p>気象・海象</p>	<p>気象：天気 晴れ、風向 北北東、風力 5、視界 良好</p> <p>海象：波高 約2.5m</p>
<p>その他の事項</p>	<p>本船は、船首楼に船橋を設け、上甲板下には、船首側から順に、船員室、氷が積み込まれた4個の魚倉及び機関室がそれぞれ配置されていた。</p> <p>機関室には、中央に主機が据え付けられ、後端に主機駆動発電機が、右舷側に‘停泊用発電機を駆動するディーゼル機関’（以下「補機」という。）がそれぞれ配置されていた。</p> <p>‘主機の右舷側に付設された排気集合管’（以下「本件排気集合管」という。）には、床面から高さ約20cmのところ、断熱材が巻かれていたが、本件排気集合管取付けボルトの増締め箇所が露出していた。</p> <p>補機の燃料油系統は、機関室後部に配置された常用タンクから同機の入口弁を流れ、燃料油が重力差で送油されていた。</p> <p>常用タンクは、本事故時、燃料油が約800ℓ搭載されており、入口弁が開放されていた。</p> <p>乗組員は、ふだん、金属洗浄用のスプレー缶を木箱に収納し、‘機関室の右舷前部区画’（以下「本件区画」という。）に置いていたが、本事故当時、本件区画の囲壁に樹脂系接着剤を用いた防水修理を実施していたので‘段ボール箱に入れた約5、6缶の金属洗浄用のスプレー缶’（以下「本件スプレー缶」という。）を本件排気集合管付近の床面に置いていた。</p> <p>本件スプレー缶は、成分に石油系溶剤等が含まれており、引火性の表示のほか、炎、火花又は高温体との接触を避けるなどの使用上の注意が記載されていた。</p> <p>機関長は、本件スプレー缶に引火性を知っていた。</p> <p>本件排気集合管は、本事故後、同型の主機が搭載された僚船で表面温度の計測を行ったところ、断熱材が巻かれていない箇所において、約350℃に達することが確認された。</p> <p>本船は、機関室において、補機の燃料油戻り管が破損し、補機左舷側に付設の給気管付属の消音器が吹き飛ばされており、本件スプレー</p>

写真1 焼損した補機の状況

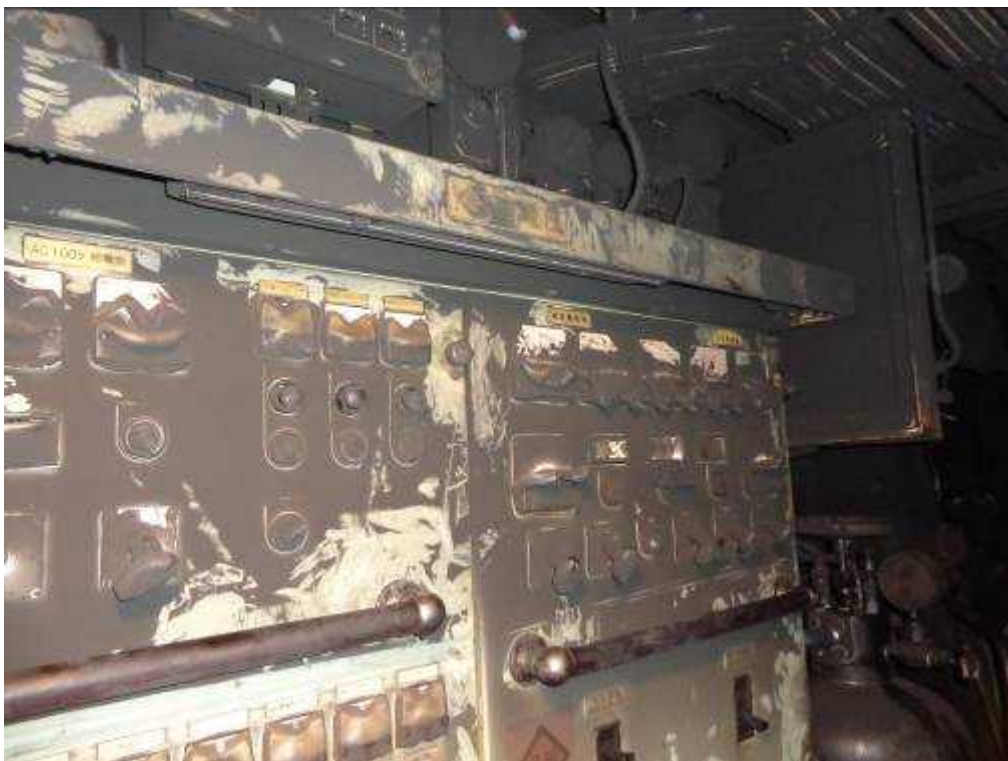
写真2 焼損した配電盤の状況
