## 船舶事故調査報告書

平成27年9月10日

運輸安全委員会（海事専門部会）議決

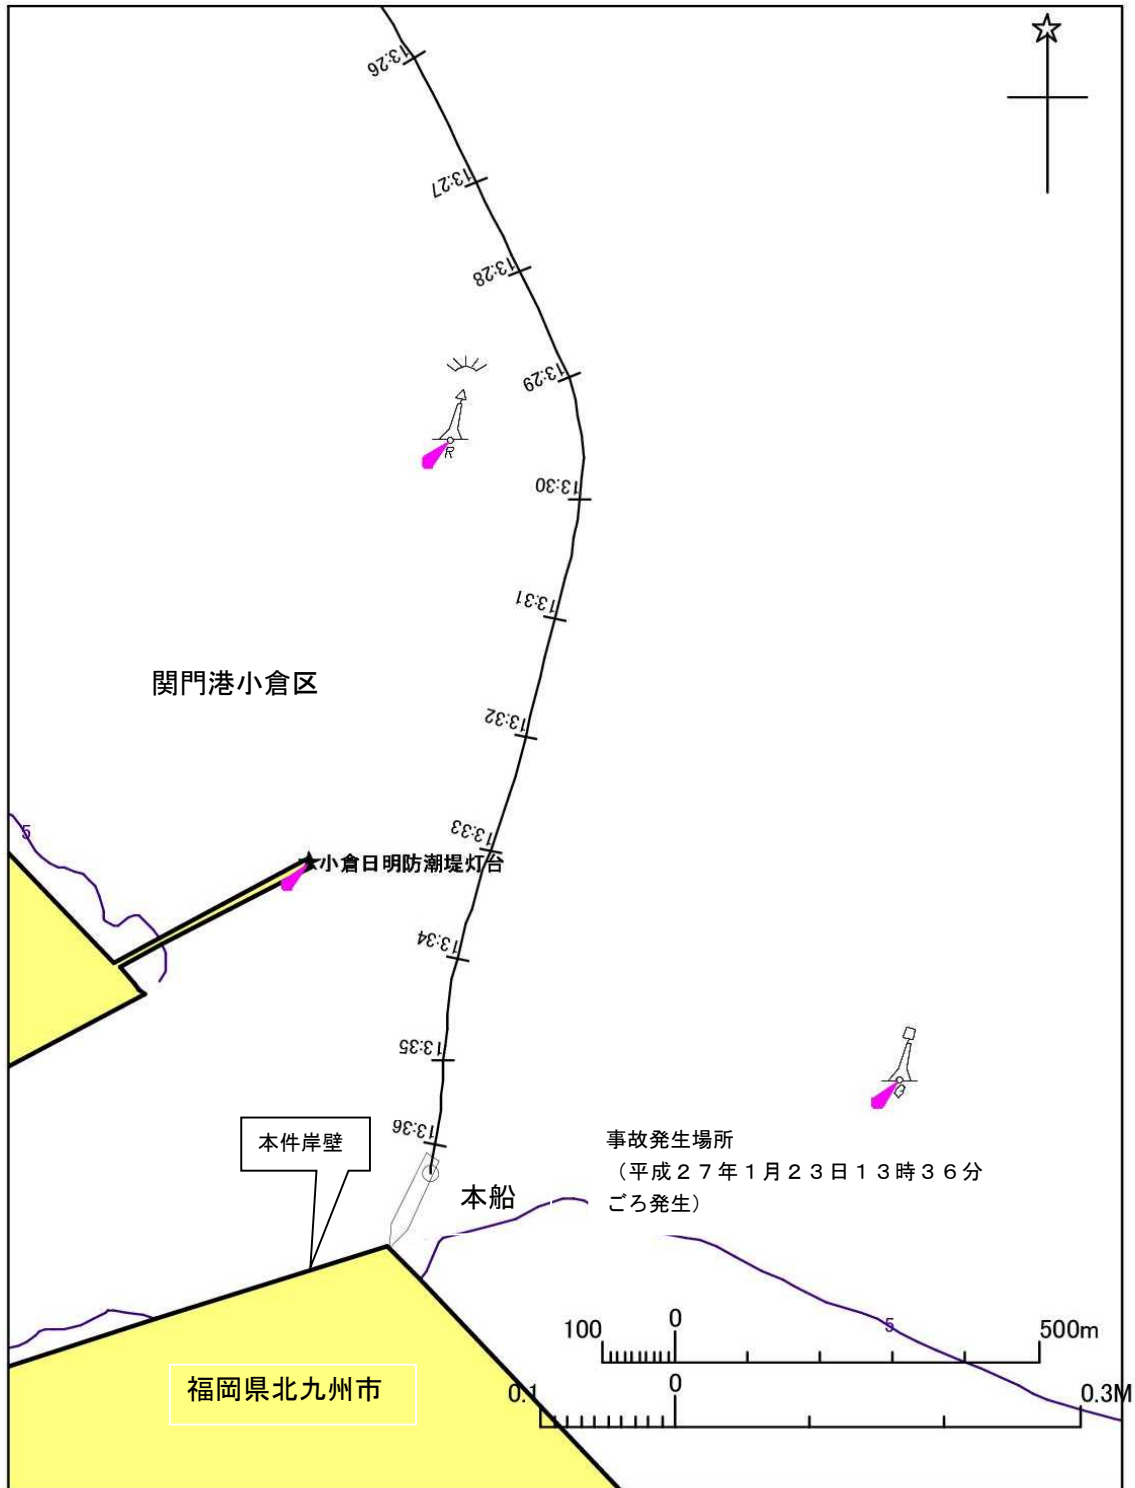
付図1 航行経路図

<p>取り、13時31分ごろ関門航路から関門港小倉区の西1号岸壁（以下「本件岸壁」という。）に向けて右転し、機関を極微速力前進とし、約5ノット（kn）の速力（対地速力、以下同じ。）で南進した。</p> <p>水先人は、本件岸壁手前で右転して本件岸壁に左舷着けとすように右舵を取ったが、右転しなかったため機関を微速力前進とした。</p> <p>水先人は、微速力前進としても右転せず船首が岸壁角に向いていたので、機関を止め、すぐに後進にかけ、舵を右舵一杯とし、タグボートに本船を後方に引くように指示した。</p> <p>本船は、13時36分ごろ、約3knの速力でバルバスバウが本件岸壁の北東端に衝突した。</p> <p>本船は、衝突後、水先人により、本件岸壁に着岸した。</p> <p>（付図1 航行経路図、付表1 本船のAIS記録（抜粋） 参照）</p>
気象・海象	<p>気象：天気 曇り、風向 北、風速 約7～8m/s、視界 良好</p> <p>海象：北西流約2kn（早鞆瀬戸の潮流 西流約5kn）</p>
その他の事項	<p>水先人は、追越し船が接近していたので、予定変針場所の手前で関門航路から本件岸壁に向けたところ、本船の進路は岸壁に対して角度が大きくなり、また、西流の影響による圧流を考慮し、ふだんより速い速力を維持していた。</p> <p>水先人は、水先の経験は約1,700隻であり、平成25年10月に本船が関門海峡を通過する際に水先を行っていた。</p>
<b>分析</b> 乗組員等の関与 船体・機関等の関与 気象・海象等の関与 判明した事項の解析	<p>あり</p> <p>なし</p> <p>あり</p> <p>本船は、関門港小倉区において、関門航路から本件岸壁に向かう際、約2knの北西方に流れる潮流があり、本件岸壁近くまで行きあしを減ずることができない状況下、水先人が、予定変針場所の手前で本件岸壁に向けたことから、本件岸壁への進入角度が大きくなり、本件岸壁の前面において旋回する際の進出距離の確保ができず、バルバスバウが本件岸壁の北東端に衝突したものと考えられる。</p> <p>水先人は、関門航路を航行中、追越し船が接近していたことから、変針予定場所の手前で本件岸壁に向けたものと考えられる。</p> <p>本船は、本件岸壁近くまで行きあしを減ずることができなかったことから、タグボートの支援等も困難であった可能性があると考えられる。</p>

<b>原因</b>	<p>本事故は、関門港小倉区において、本船が、関門航路から本件岸壁へ向かう際、約2knの北西方に流れる潮流があり、本件岸壁近くまで行きあしを減ずることができない状況下、水先人が、予定変針場所の手前で本件岸壁に向けたため、本件岸壁への進入角度が大きくなり、本件岸壁の前面において旋回する際の進出距離の確保ができず、</p>

本件岸壁に衝突したことにより発生したものと考えられる。
<b>参考</b>	<p>関門水先区水先人会は、本事故後、事故防止対策として、針路法を英文で作成し、船長と針路、着岸速度等の打合せを徹底するよう各水先人に周知する措置を講じた。</p> <p>今後の同種事故等の再発防止に役立つ事項として、次のことが考えられる。</p> <ul style="list-style-type: none"><li>・ 着岸予定の岸壁に接近する場合、進入角度が過大にならないようにすること。</li></ul>
