船舶事故調査報告書

平成27年9月10日
 運輸安全委員会（海事専門部会）議決
 委員 庄 司 邦 昭（部会長）
 委員 小須田 敏
 委員 根 本 美 奈

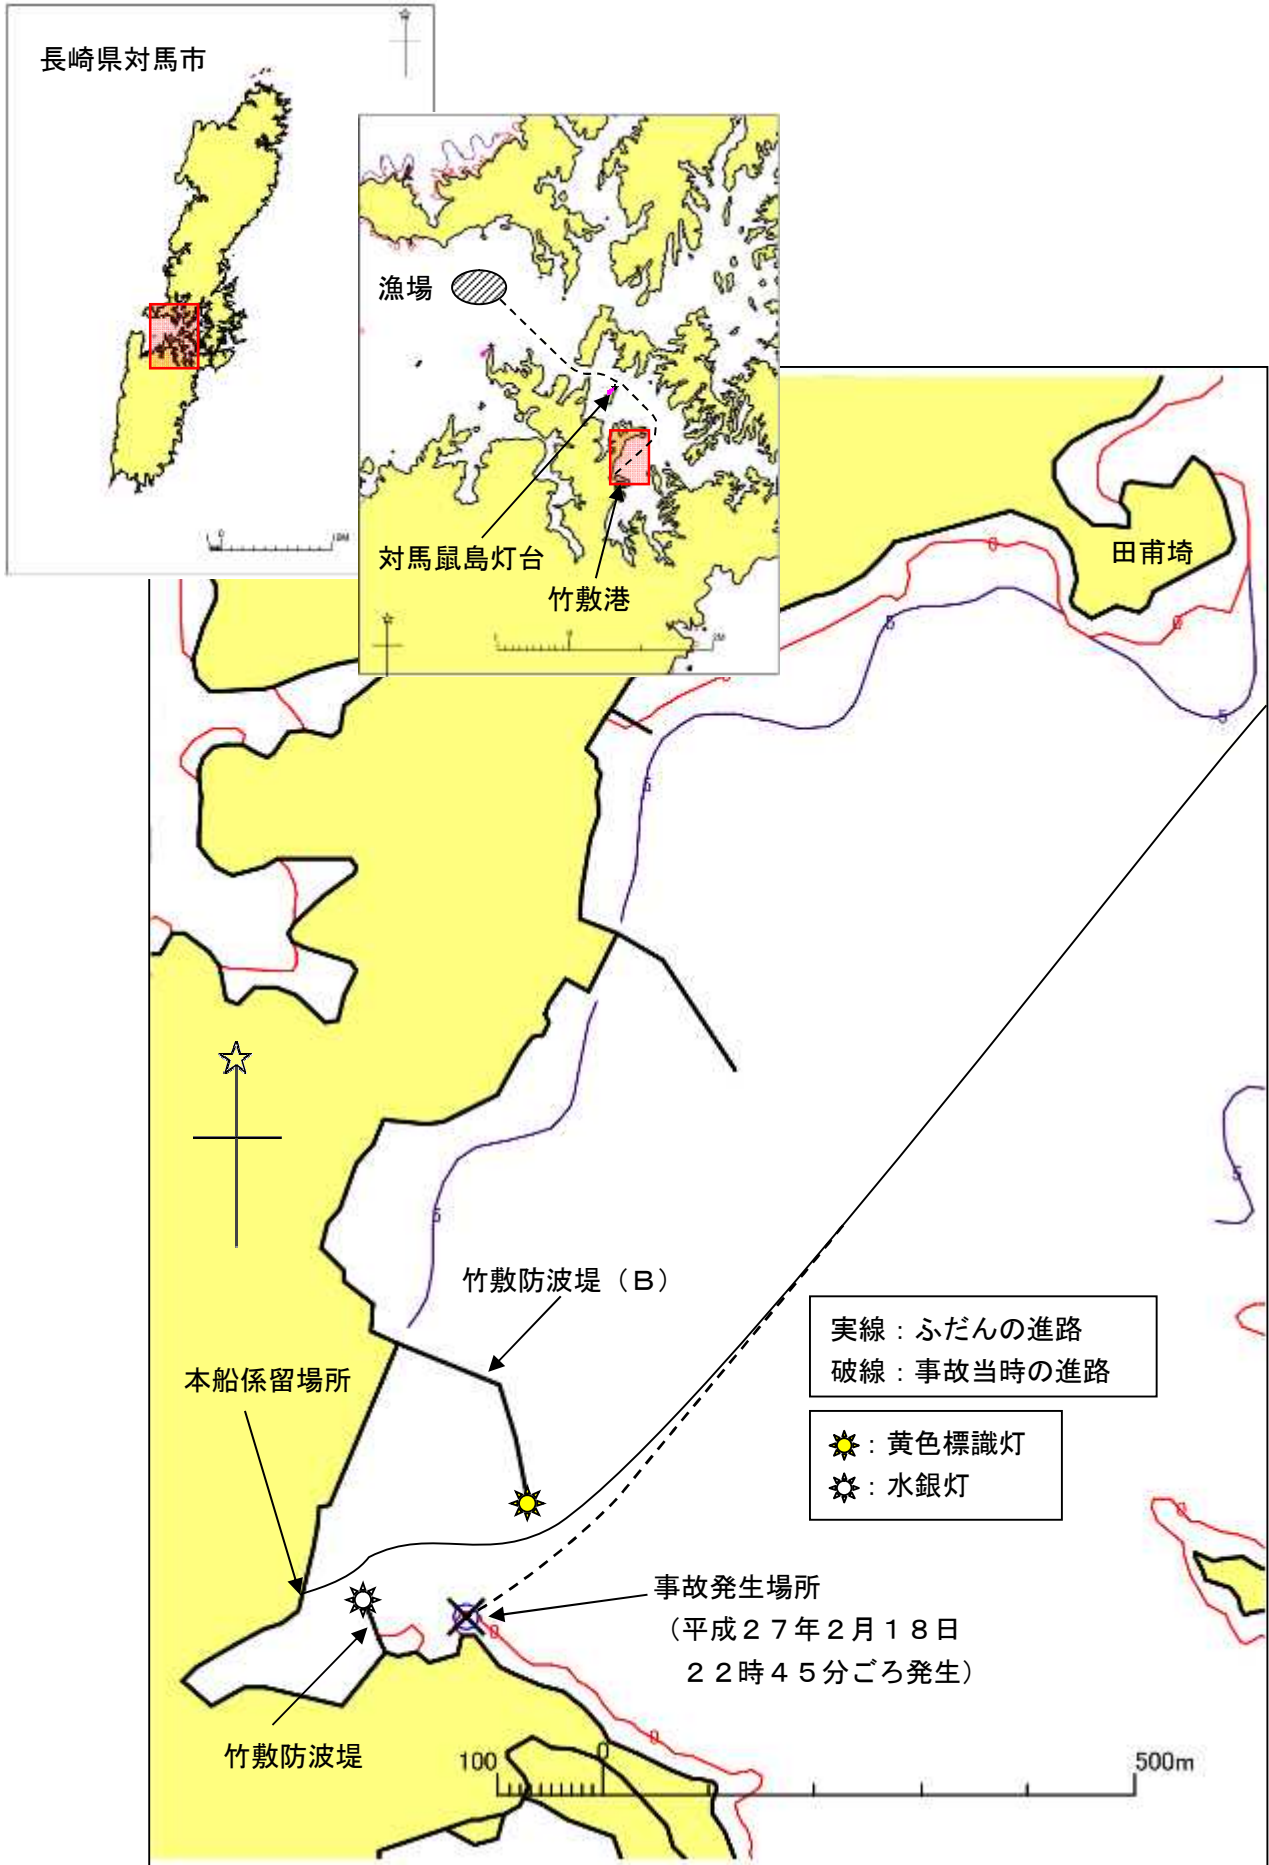
付図1 事故発生経過概略図

<p>平成27年2月18日22時45分ごろ、竹敷防波堤東方の陸岸から延びる浅瀬に乗り揚げた。</p> <p>船長は、自力での離礁及び僚船による引き出しを試みたが離礁できず、下げ潮時であったので本事故当日の離礁は困難と判断し、海上保安庁に本事故の発生を通報した上で錨を投入して船固めを行い、僚船に移乗して上陸した。</p> <p>本船は、19日午前の満潮時、僚船によって引き出され、港内にある造船所までえい航された後、上架された。</p> <p>(付図1 事故発生経過概略図 参照)</p>
気象・海象	<p>気象：天気 霧雨、風向 北、風力 3、視界 不良</p> <p>海象：海上 平穏、潮汐 下げ潮の初期、潮高 約185cm</p>
その他の事項	<p>竹敷防波堤（B）先端部に設置された黄色標識灯、及び竹敷防波堤先端部に設置された水銀灯は、いずれも本事故発生の約3週間前から故障により消灯していた。</p> <p>船長は、本事故発生より前、竹敷港内の防波堤に設置された標識灯や水銀灯が消灯していた際には、月明かり及び港周辺の民家の明かりを頼りに大体の船位を把握しながら竹敷港内を航行していた。</p> <p>本船には、レーダー及びGPSプロッターが装備されていたが、船長は、出入航時にそれらの航海計器を見て船位確認を行う習慣はなく、専ら目視によって操船しており、本事故時、GPSプロッターは作動させていたものの、レーダーの作動状況については記憶していなかった。</p>
分析 乗組員等の関与 船体・機関等の関与 気象・海象等の関与 判明した事項の解析	<p>あり</p> <p>なし</p> <p>あり</p> <p>本船は、竹敷港において、霧雨により視界が制限され、目安とする防波堤の標識灯及び水銀灯が消灯した状況下、港奥に向けて南西進中、船長が、目視のみで見張りをしていたことから、港内の浅瀬に向けて航行していることに気付くのが遅れ、同浅瀬に乗り揚げたものと考えられる。</p> <p>船長は、航行し慣れた港であり、港内では航海計器を利用する習慣がなかったことから、いつものように目視のみで見張りをしていたものと考えられる。</p>
