## 船舶事故調査報告書

事故種類	乗揚
発生日時	平成27年5月9日 03時25分ごろ
発生場所	関門港西山区 小倉日明 <sup>ひあがり</sup> 第2防波堤灯台から真方位355°3,900m付近 （概位 北緯33°56.76′ 東経130°52.49′）
事故調査の経過	平成27年5月11日、本事故の調査を担当する主管調査官（門司事務所）ほか1人の地方事故調査官を指名した。 原因関係者から意見聴取を行った。
事実情報 船種船名、総トン数 船舶番号、船舶所有者等 L×B×D、船質 機関、出力、進水等	漁船 <sup>ほんじょう</sup> 万丈丸、8.5トン FO2-6541（漁船登録番号）、個人所有 14.97m(Lr)×2.97m×1.01m、FRP ディーゼル機関、501.60kW、平成3年6月24日 第290-62292号（船舶検査済票の番号）
乗組員等に関する情報	船長 男性 63歳 一級小型船舶操縦士・特殊小型船舶操縦士・特定 免許登録日 平成4年12月17日 免許証交付日 平成25年7月3日 （平成30年7月2日まで有効） 甲板員 男性 57歳
死傷者等	軽傷 1人（甲板員）
損傷	船底外板に破口及び擦過傷、舵軸に曲損、プロペラ軸に曲損、プロペラ翼に曲損及び欠損
事故の経過	本船は、船長及び甲板員が乗り組み、関門港門司区の船溜まり <sup>た</sup> を出港し、同港小倉区の北九州市中央卸売市場で氷と餌を積み込み、船首約0.5m、船尾約1.3mの喫水で、山口県下関市角島 <sup>つのしま</sup> 南西方の漁場に向かうため、関門航路に入航した。 船長は、関門航路を北西進している大型船（以下「本件大型船」という。）を0.75海里（M）レンジにしたレーダーと目視により確認し、その後方を北西進することにして本件大型船の左舷後方に約30mの距離をとって同航した。 船長は、本件大型船の引き波によって本船が大きく揺れ始めたので、船尾で作業している甲板員のことが気になり、左肩越しに船尾方

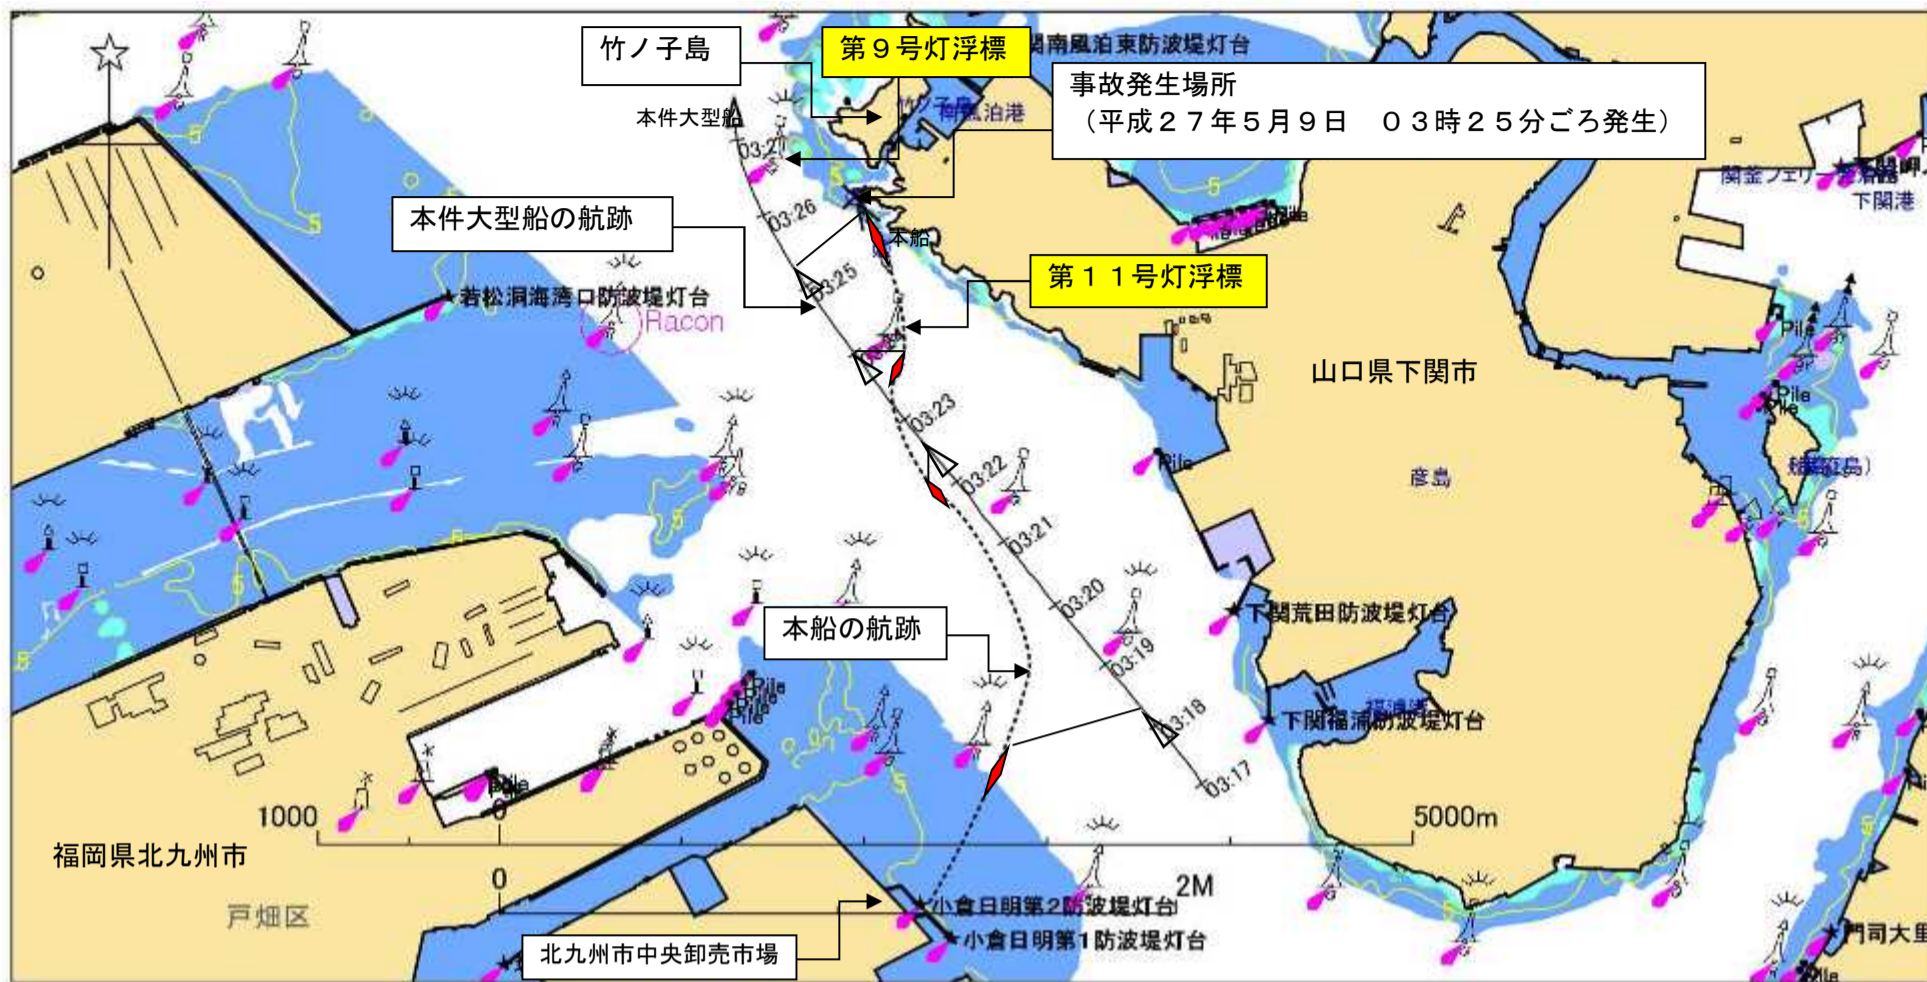
付図1 事故発生経過概略図

<p>を見たりしながら、舵を右に取り、本件大型船の右舷後方へ移動し、追い越そうとした。</p> <p>船長は、本船が本件大型船の右舷後方の位置になった際、突然、灯浮標の灯火が前方に見えたので、これを関門航路第9号灯浮標（以下「第9号灯浮標」という。）の灯火と思い、北北西方へ変針したところ、平成27年5月9日03時25分ごろ、約17～18ノットの対地速力で下関市彦島北西方の岩場に乗り揚げた。</p> <p>船長は、本事故後、甲板員が額の左眉の上を擦りむいていたので、頭を打ったと思い、海上保安庁に本事故の発生及び負傷者がいることを通報した。</p> <p>負傷した甲板員は巡視艇に救助され、無傷であった船長は岩場を伝って上陸した。</p> <p>本船は、10日僚船に引かれて離礁し、えい航されて所属する漁業協同組合の船台に上架され、その後修理された。</p> <p>（付図1 事故発生経過概略図 参照）</p>
<p>気象・海象</p>	<p>気象：天気 曇り、風向 北、風力 3、視界 良好</p> <p>海象：海上 平穏、潮汐 下げ潮の中央期、潮高 約140cm</p>
<p>その他の事項</p>	<p>海図W1263（関門港中部）によれば、本事故発生場所は、干出浜（岩）であり、付近の陸岸には灯火などがない。</p> <p>本船には、レーダー及びGPSプロッターが装備されており、船長は、どちらも作動させていたが、本件大型船の引き波による本船の揺れで、甲板員が転倒して負傷するかもしれないと思い、甲板員に目を向けており、画面を見ていなかった。</p> <p>船長は、本件大型船の左舷後方を同航していた間、本件大型船が右舷前方の視界を遮っており、右舷前方の灯浮標の灯火は見えていなかったため、本件大型船の右舷後方に移動した際、突然、灯浮標の灯火が目の前に現れた気がした。</p> <p>船長は、ふだんから第9号灯浮標の灯火を左に見て北北西方に変針し、下関市竹ノ子島沖を通航して漁場に向かっており、本件大型船を追い越そうとしたときに見た関門航路第11号灯浮標（以下「第11号灯浮標」という。）の灯火を第9号灯浮標の灯火と思い込み、また、慣れたコースだったので、レーダー及びGPSプロッターで自船の位置を確認せず、陸岸に向かっていることにも気付かなかったのではないかと本事故後思った。</p> <p>船長は、約43年の漁師経験があり、彦島北西方に干出浜（岩）が存在することは知っていた。</p>

<p>判明した事項の解析</p>	<p>本船は、関門航路を北西進中、船長が、本件大型船の左舷後方から右舷後方に移動して追い越そうとした際、前方に見えた第11号灯浮標の灯火を変針目標の第9号灯浮標の灯火と思い込んだことから、ふだんどおりに北北西方に向けて変針したところ、彦島北西岸に向かう態勢となったことにも気付かず、彦島北西方の干出浜（岩）に乗り揚げたものと考えられる。</p> <p>船長は、船位の確認を行っていなかったことから、突然、目の前に現れた灯浮標の灯火を第9号灯浮標の灯火と思い込んだものと考えられる。</p> <p>船長は、慣れたコースであったこと、本件大型船の約30m後方を同航していたこと、及び本件大型船の引き波による船体動揺で甲板員が転倒して負傷するかも知れないと思い、甲板員に目を向けるなどしていたことから、船位の確認を行っていなかったものと考えられる。</p> <p>船長は、彦島北西岸に灯火がないことから、同北西岸に向けて航行していることに気付かなかった可能性があると考えられる。</p>
<p>原因</p>	<p>本事故は、夜間、関門航路において、本船が北西進中、船長が、前方に見えた第11号灯浮標の灯火を変針目標の第9号灯浮標の灯火と思い込んだため、ふだんどおりに北北西方に向けて変針したところ、彦島北西岸に向かう態勢となったことに気付かず、彦島北西方の干出浜（岩）に乗り揚げたことにより発生したものと考えられる。</p>
<p>参考</p>	<p>今後の同種事故等の再発防止に役立つ事項として、次のことが考えられる。</p> <ul style="list-style-type: none"> <li>・ 船長は、レーダー及びGPSプロッターなどの航海計器を利用し、自船の位置を把握すること。</li> <li>・ 船長は、他船の後方を同航する際は、他船による死角に配慮すること。</li> </ul>
