船舶事故調査報告書

平成27年9月3日

運輸安全委員会（海事専門部会）議決

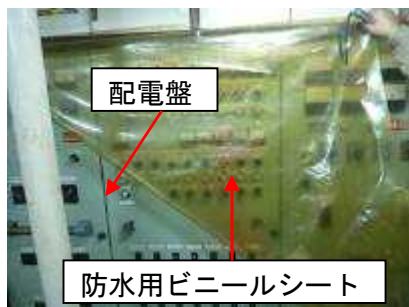
mm) をかけたところ、同シート下端が増速機用DC24V電源の配線用遮断器のつまみを押し下げ、平成27年2月19日09時28分ごろ電源喪失状態となった。(写真1、写真2参照)

写真1 防水用ビニールシート

<p>降り掛かったことがあり、出港後、配電盤前面に防水用ビニールシートをかけるようになった。</p>
<p>分析</p> <p>乗組員等の関与 船体・機関等の関与 気象・海象等の関与 判明した事項の解析</p>	<p>あり あり なし</p> <p>本船は、三重式見港内を出航中、機関長が配電盤に防水用ビニールシートをかけた際、同シートの下端が増速機用DC24V電源の配線用遮断器のつまみを押し下げたことから、電源が喪失してCPPの翼角制御及び舵角制御が不能となったものの、運転を継続していた主機の出力が減速機を経てCPPに伝達され続け、本件岸壁に衝突したものと考えられる。</p> <p>機関長は、航海中に通風ダクトから海水が吹き込んで配電盤に降り掛かったことがあったことから、航海に備えて配電盤前面に防水用ビニールシートをかけたものと考えられる。</p> <p>本船は、電源喪失時、減速機の電磁弁がDC24Vバッテリーで励磁され続け、また、プロペラの翼角制御が現状維持されたことから、CPPが前進側に回転を続けたものと考えられる。</p>
<p>原因</p>	<p>本事故は、本船が、三重式見港内を出航中、機関長が配電盤に防水用ビニールシートをかけた際、同シートの下端が増速機用DC24V電源の配線用遮断器のつまみを押し下げたため、電源が喪失してCPPの翼角制御及び舵角制御が不能となったものの、運転を継続していた主機の出力が減速機を経てCPPに伝達され続け、本件岸壁に衝突したことにより発生したものと考えられる。</p>
<p>参考</p>	<p>A社は、本事故後、再発防止対策として次の措置を講じた。</p> <p>増速機用DC24V電源の配線用遮断器を含むDC24V系統の電磁接触器配線用遮断器にアクリルカバーを取り付けた。(写真3参照)</p> <div data-bbox="555 1518 1294 1832" data-label="Image"> <p>写真3は、船舶の配電盤前面にアクリルカバーが取り付けられている様子を示しています。カバーは透明で、内部のDC24V系統の配線用遮断器群が確認できます。赤い矢印は、カバーの取り付け位置と遮断器群を指しています。</p> </div> <p>写真3 アクリルカバーの取付け</p> <p>今後の同種事故等の再発防止に役立つ事項として、次のことが考えられる。</p> <ul style="list-style-type: none"> ・ 出港部署等において、電源喪失を引き起こす可能性がある作業は避けることが望ましい。

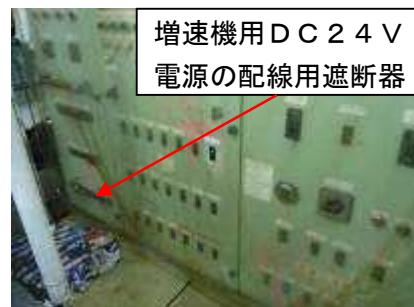
写真2 増速機用DC24V電源の配線用遮断器

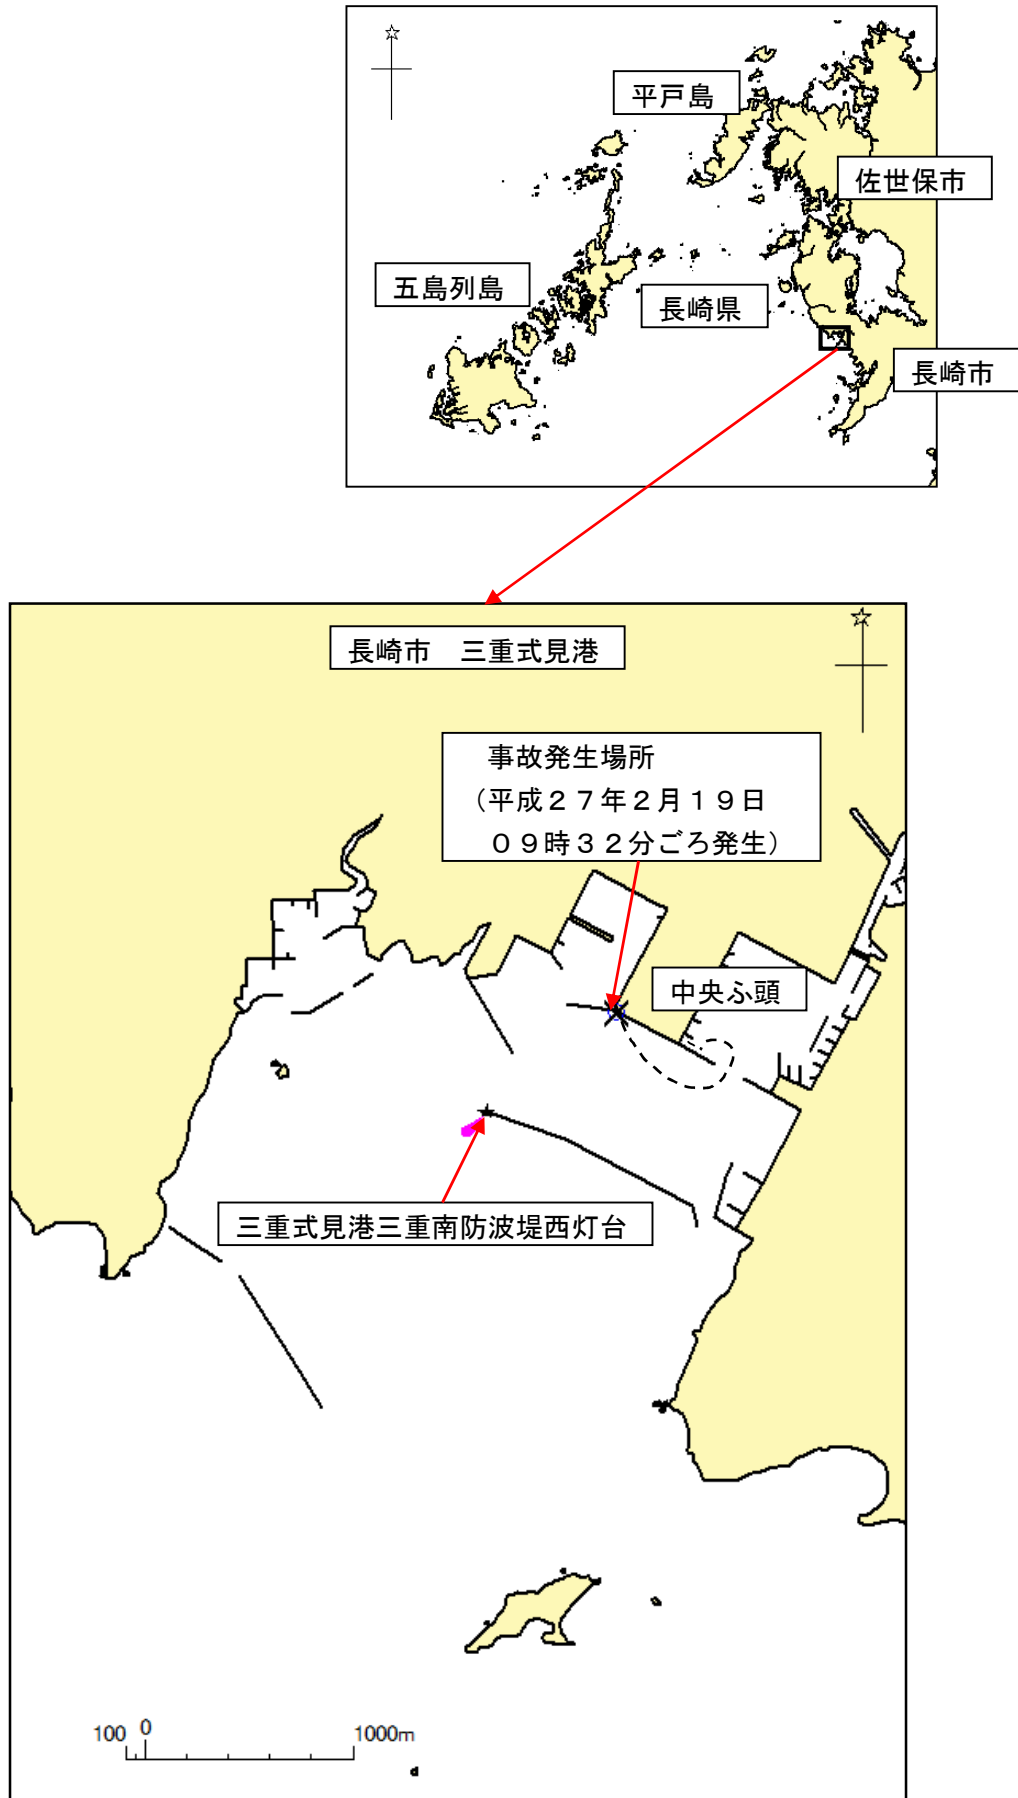
付図1 事故発生経過概略図

本船は、小型船が左舷後方から追い越してきたので、右舷に約2°～3° 転舵したところ、電源喪失状態となり、舵及びCPP翼角の制御ができないまま、09時32分ごろ‘三重式見港中央ふ頭南西部付近の岸壁’（以下「本件岸壁」という。）に衝突した。

本船は、衝突の反動で岸壁から離れたが、再び本件岸壁に衝突したところ、電源が復旧し、後進をかけて停止した。
