船舶事故調査報告書

事故種類	転覆
発生日時	平成27年4月8日 11時00分ごろ
発生場所	佐賀県佐賀市早津江川河口南西方沖 早津江川口西灯台から真方位215°4,850m付近 （概位 北緯33°06.47′ 東経130°17.77′）
事故調査の経過	平成27年4月23日、本事故の調査を担当する主管調査官（長崎事務所）ほか1人の地方事故調査官を指名した。 原因関係者から意見聴取を行った。
事実情報 船種船名、総トン数 船舶番号、船舶所有者等 L×B×D、船質 機関、出力、進水等	漁船 照栄丸、4.1トン SA3-16412（漁船登録番号）、個人所有 11.98m(Lr)×2.58m×0.93m、FRP ディーゼル機関、264.78kW、平成元年6月22日 第290-34981号（船舶検査済票の番号）
乗組員等に関する情報	船長 男性 52歳 二級小型船舶操縦士・特殊小型船舶操縦士・特定 免許登録日 昭和56年10月28日 免許証交付日 平成24年5月29日 （平成29年6月18日まで有効）
死傷者等	なし
損傷	操舵室、機関室等の各設備に濡損を生じて全損
事故の経過	本船は、船長ほか3人が乗り組み、早津江川河口南方沖ののり養殖漁場で‘のり網用の支柱’（以下「本件支柱」という。）の撤去作業を終え、平成27年4月8日10時45分ごろ佐賀市広江漁港に向けて帰途についた。 本船は、合計約276～286本の本件支柱（長さ10～11.5m、合計重量約3t）を横傾斜が生じないように舷側に沿って甲板上に積載し、固縛していた。 本船は、のり養殖漁場の作業区画を発進後、風速約7～8m/sの北北東風が吹く状況下、前方の水深が浅い海域に波高約1mの波が生じていたので、減速して約7～8km/hの速力（対地速力、以下同じ。）で手動操舵により西北西進した。 本船は、水深が浅い海域を通過し、船長が、波高が約0.5mにな

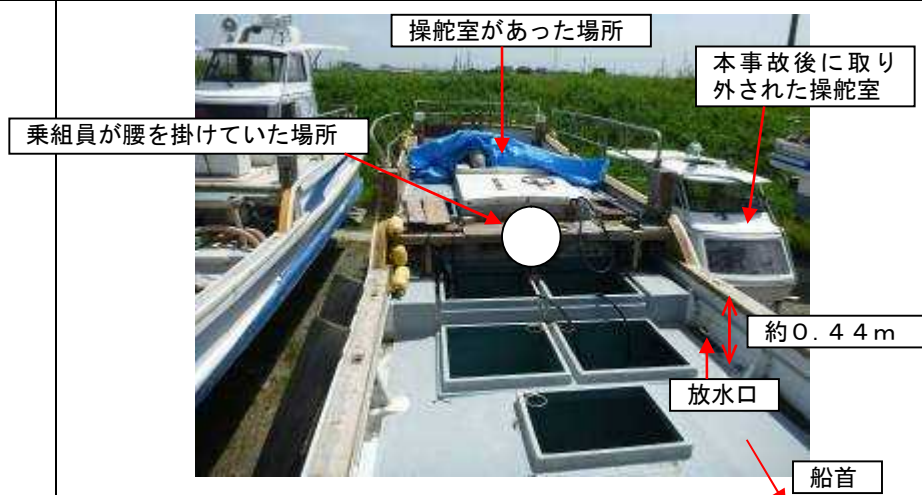
写真1 前部甲板及び船尾甲板の状況

本船は、合計重量約3tの本件支柱を甲板上に積載していたことから、乾舷が減少するとともに重心が上昇して復原力が低下していたものと考えられる。

どまる不安定な状態が続いた可能性があると考えられる。
原因	本事故は、本船が、風速約7～8m/sの北北東風が吹き、波高約0.5～1mの波浪が生じている状況下、早津江川河口南西方沖において、合計重量約3tの本件支柱を甲板上に積載して航行中、右舷斜め後方から波浪を受けて左舷側に傾斜した際、ブルワークを越えて海水が流入したため、転覆したことにより発生したものと考えられる。
参考	<p>今後の同種事故等の再発防止及び被害の軽減に役立つ事項として、次のことが考えられる。</p> <ul style="list-style-type: none"> ・ 甲板上に物を積んで航行する場合には、船体の安定性を考慮すること。 ・ 天候の悪化が予想されるときには、早めに帰航すること。 ・ 緊急時に救助要請ができるよう、防水型の携帯電話を常時身に付けておくことが望ましい。

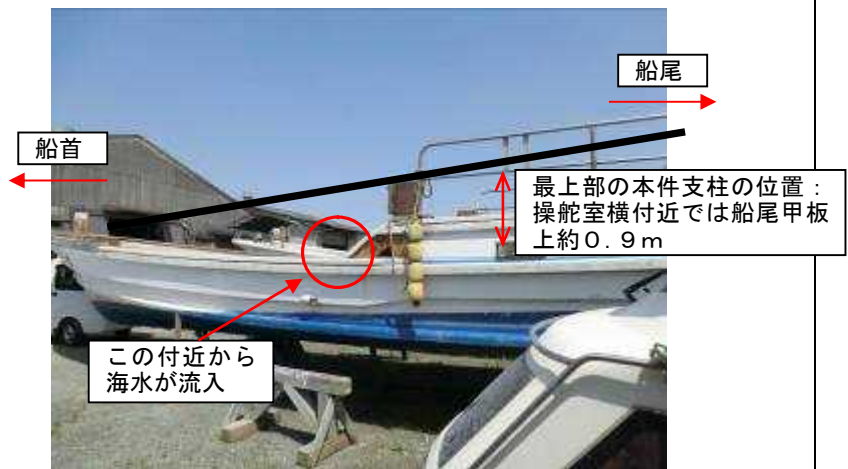
写真2 本件支柱の積み込み状況

本船は、風速約7～8m/sの北北東風が吹き、波高約0.5～1mの波浪が生じている状況下、早津江川河口南西方沖において、合計重量約3tの本件支柱を甲板上に積載して航行中、右舷斜め後方から波浪を受けて左舷側に傾斜した際、ブルワークを越えて海水が流入したことから、転覆したものと考えられる。

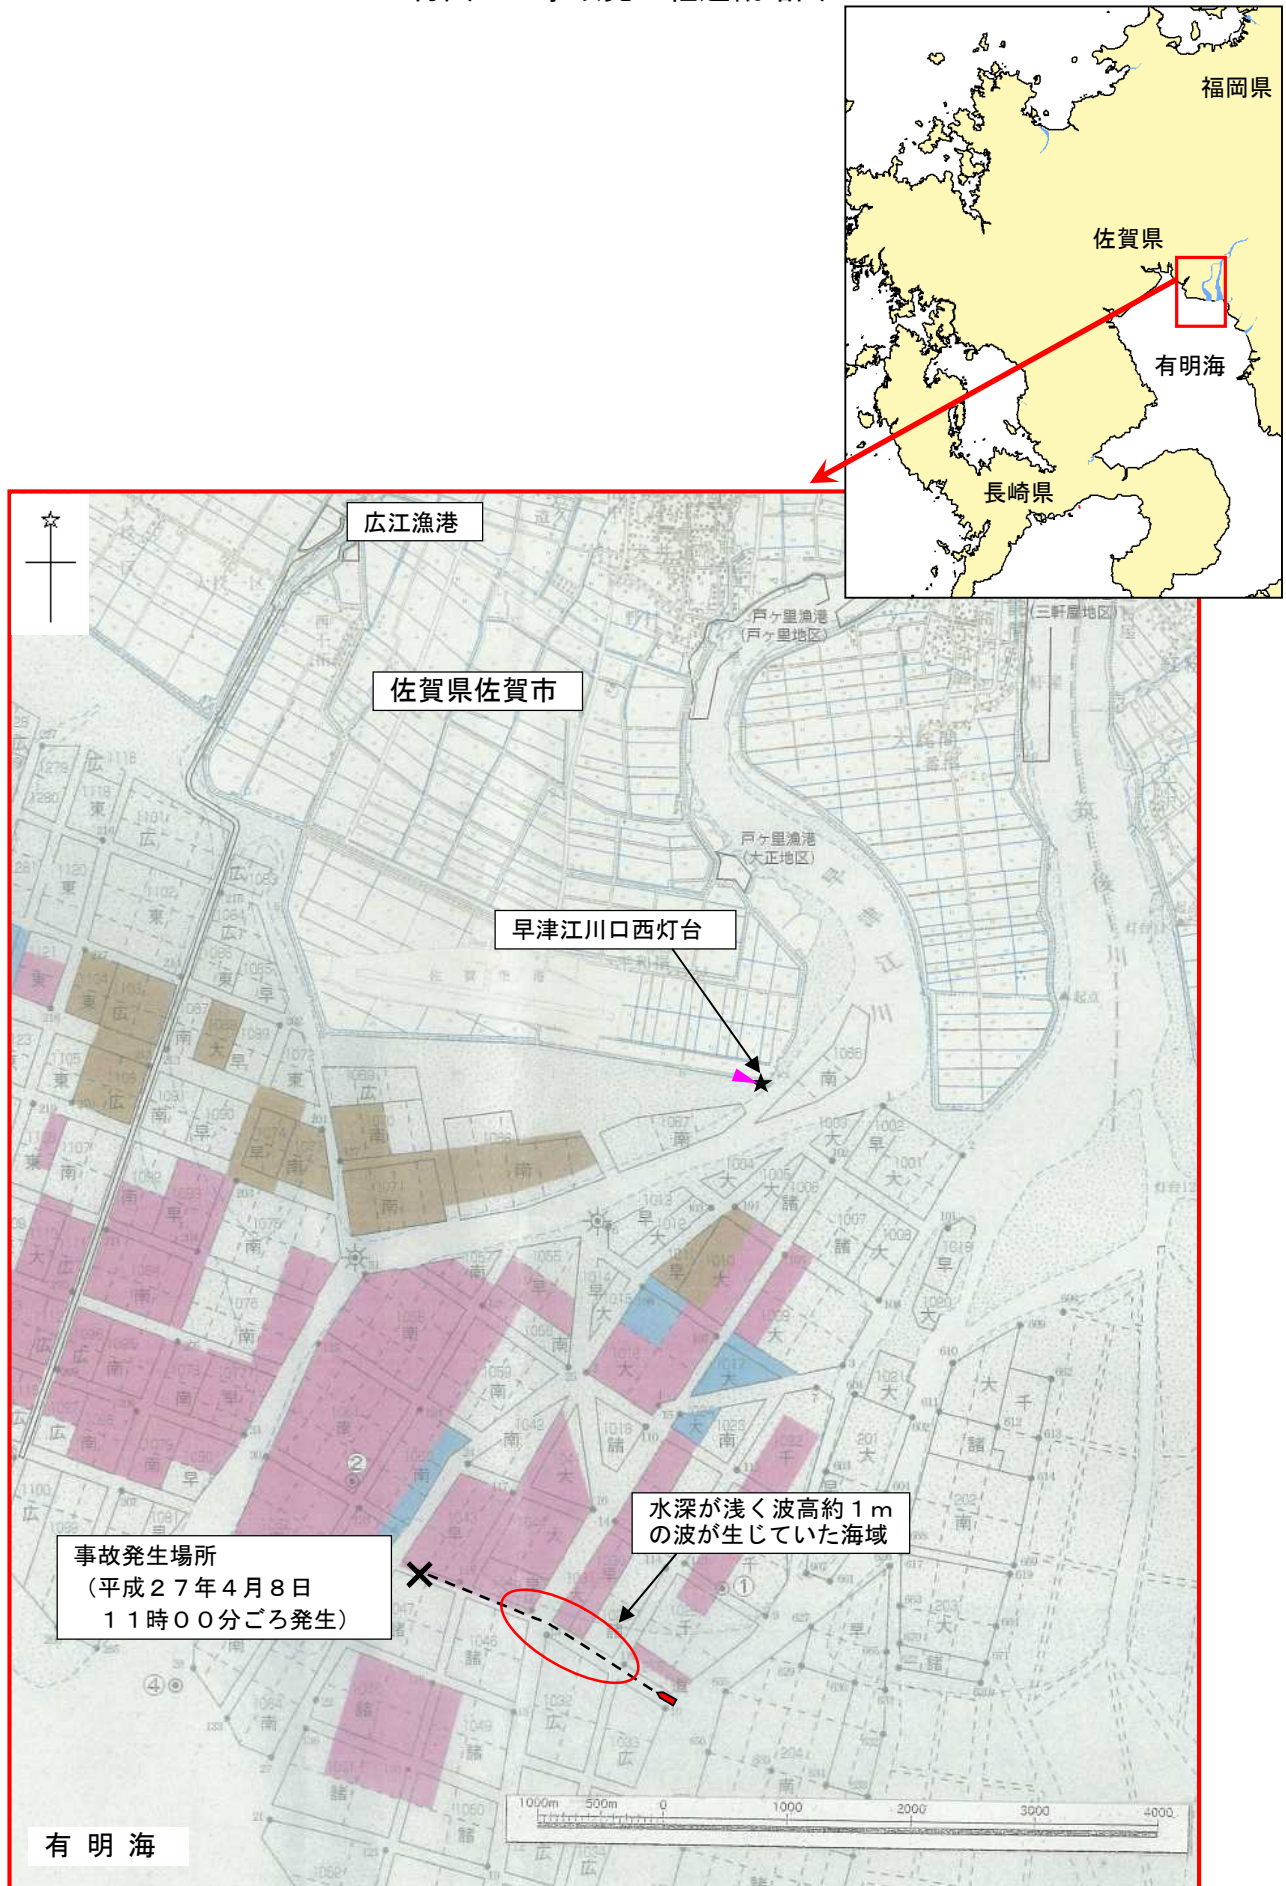
付図1 事故発生経過概略図
