# 船舶事故調査報告書

平成27年9月17日  
 運輸安全委員会（海事専門部会）議決  
 委員 庄司邦昭（部会長）  
 委員 小須田 敏  
 委員 根本美奈

| 事故種類 | 衝突（導流堤） |
| 発生日時 | 平成27年4月16日 05時55分ごろ |

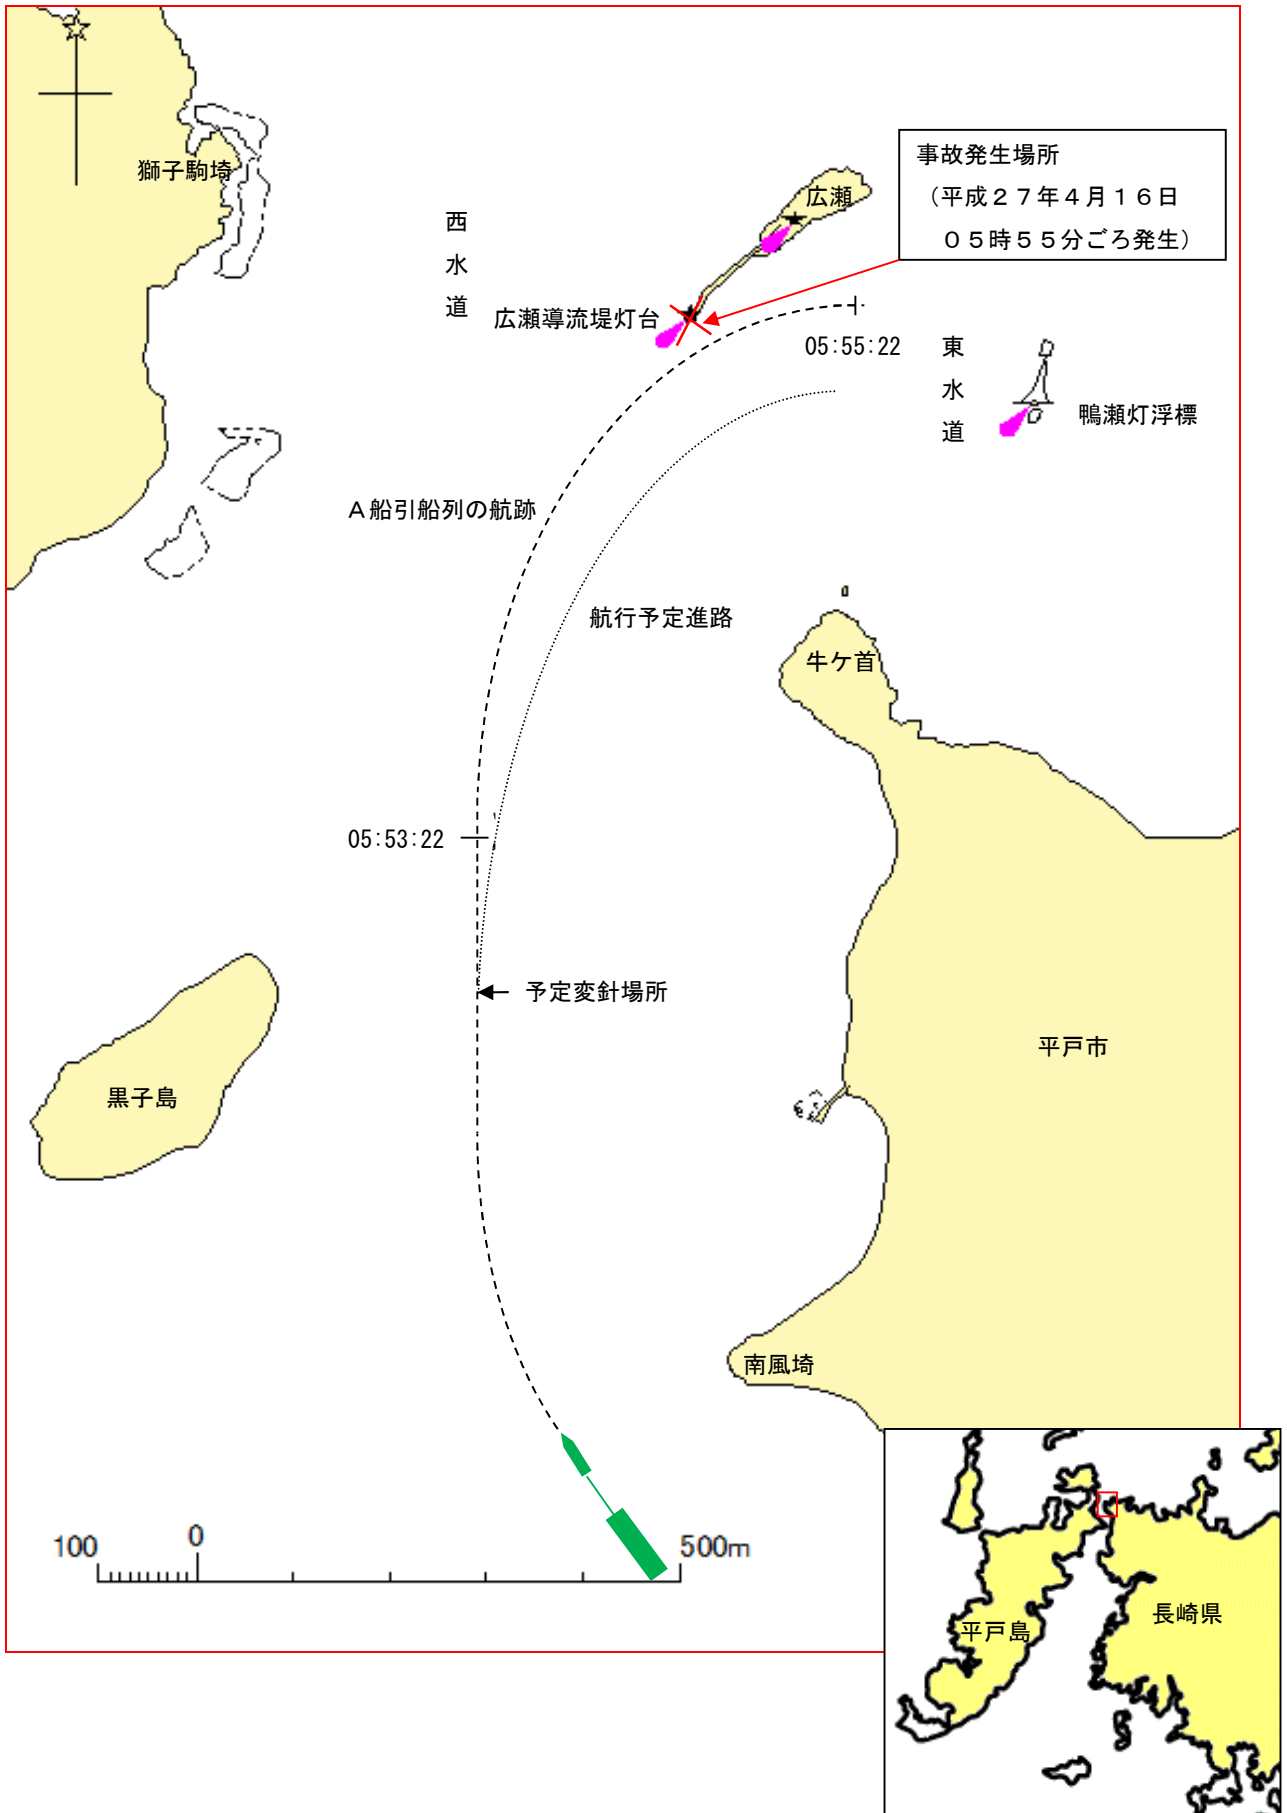
付図1 事故発生経過概略図

| | <p>した引船列（以下「A船引船列」という。）を構成し、船長及び航海士が船橋当直につき、レーダー及びGPSプロッターを作動させ、約10～10.5ノット（kn）の速力（対地速力、以下同じ。）で自動操舵により、平戸市南風崎西方沖を北北西進した。</p> <p>船長は、平戸市黒子島東方沖に差し掛かった頃、広瀬の西側（以下「西水道」という。）に反航船及び漁船がいなかったため、西水道を航行するかどうか迷いながら黒子島東方沖の予定変針場所を通過し、当初の予定どおり広瀬の東側（以下「東水道」という。）を航行しようと思ひ直し、右舵を取って広瀬の南方を北東進中、平成27年4月16日05時55分ごろ、B船の左舷中央部が広瀬導流堤の南西端に衝突した。</p> <p>船長は、航海士からの報告により、B船が広瀬導流堤に衝突したことを知り、その直後、B船から出していたY字型ワイヤロープが切断したことを認めた。</p> <p>船長は、06時00分ごろ船舶所有者に連絡し、潮流により西水道を北方に漂流中のB船を回収した後、海上保安庁に通報した。</p> <p>B船は、総重量約1,000tとなる積荷を積載していたが、積荷に損傷はなく、長崎県松浦市調川港でA船から引き継いだ僚船により関門港田野浦区にえい航された。</p> <p>（付図1 事故発生経過概略図、付表1 A船のAIS記録（抜粋）参照）</p> |

| <p><b>分析</b></p> <p>乗組員等の関与<br/>船体・機関等の関与<br/>気象・海象等の関与<br/>判明した事項の解析</p> | <p>A あり、B なし<br/>A なし、B なし<br/>A あり、B あり</p> <p>A船引船列は、平戸瀬戸において、約3.5knの北東方へ流れる潮がある状況下を同瀬戸北口に向けて北進中、船長が、予定していた東水道から西水道に変更するかどうか迷い、東水道に向ける変針時機が遅れたことから、増速したものの広瀬導流堤に接近する進路となるとともに潮流に圧流され、B船が広瀬導流堤に衝突したものと考えられる。</p> <p>船長は、東水道を航行する予定でいたが、西水道に反航船及び漁船がいなかったこと及び過去に西水道を航行した際、西水道の方が操船しやすいと感じていたことから、西水道を航行するかどうか迷ったものと考えられる。</p> <p>船長は、平戸瀬戸の航法について事前に調査していれば、迷うことなく西水道を航行し、本事故の発生を回避できた可能性があると考えられる。</p> |
| <p><b>原因</b></p> | <p>本事故は、A船引船列が、平戸瀬戸において、約3.5knの北東方へ流れる潮がある状況下を同瀬戸北口に向けて北進中、船長が、予定していた東水道から西水道に変更するかどうか迷い、東水道に向ける変針時機が遅れたため、増速したものの広瀬導流堤に接近する進路となるとともに潮流に圧流され、B船が広瀬導流堤に衝突したことにより発生したものと考えられる。</p> |

| <p><b>参考</b></p> | <p>A社では、本事故後、所有する船舶に平戸瀬戸航法ガイドを配布し、各船舶の船橋に備えさせるようにした。</p> <p>今後の同種事故等の再発防止に役立つ事項として、次のことが考えられる。</p> <ul style="list-style-type: none"> <li>・航行予定海域について、水路誌等の情報を活用し、最適な予定航</li> </ul> |

| | <p>路を決定すること。</p> <ul style="list-style-type: none"><li>・ 航行予定進路を変更する場合は、操船に余裕のある時期に行うこと。</li></ul> |
