船舶事故調査報告書

事故種類	衝突（防波堤）
発生日時	平成27年2月19日 03時09分ごろ
発生場所	北海道室蘭市室蘭港の北防波堤 室蘭港北防波堤灯台から真方位031° 140m付近 （概位 北緯42° 21.30′ 東経140° 56.93′）
事故調査の経過	平成27年2月23日、本事故の調査を担当する主管調査官（函館事務所）を指名した。 なお、後日、1人の地方事故調査官を新たに指名した。 原因関係者から意見聴取を行った。
事実情報 船種船名、総トン数 船舶番号、船舶所有者等 L×B×D、船質 機関、出力、進水等	貨物船 第五さんのう、749トン 142340、株式会社八重垣船舶 80.31m (Lr) × 13.00m × 8.10m、鋼 ディーゼル機関、1,471kW、平成26年10月
乗組員等に関する情報	船長 男性 66歳 三級海技士（航海） 免許年月日 平成7年8月8日 免状交付年月日 平成22年2月8日 免状有効期間満了日 平成27年8月7日
死傷者等	なし
損傷	本船 球状船首に凹損及び擦過傷 防波堤 コンクリートの欠損
事故の経過	本船は、船長ほか4人が乗り組み、平成27年2月19日02時57分ごろ、北海道苫小牧市苫小牧港へ向けて室蘭港第2区の錨地を発進した。 本船は、船長が単独で操船に当たり、室蘭港の航路へ向けて徐々に増速して約6ノット（kn）の速力（対地速力、以下同じ。）で北北西進中、室蘭港南防波堤灯台の灯火を左舷前方に認めた。 船長は、更に増速して約11knで北北西進しながら船橋内を移動して作業灯、バウスラスト等の各スイッチを切って舵輪の前に戻り、ふと前方を見たところ、白鳥大橋北側の橋脚に設けられている赤色灯を認めた。 船長は、視認している赤色灯の意味を考えながら左舵10°として

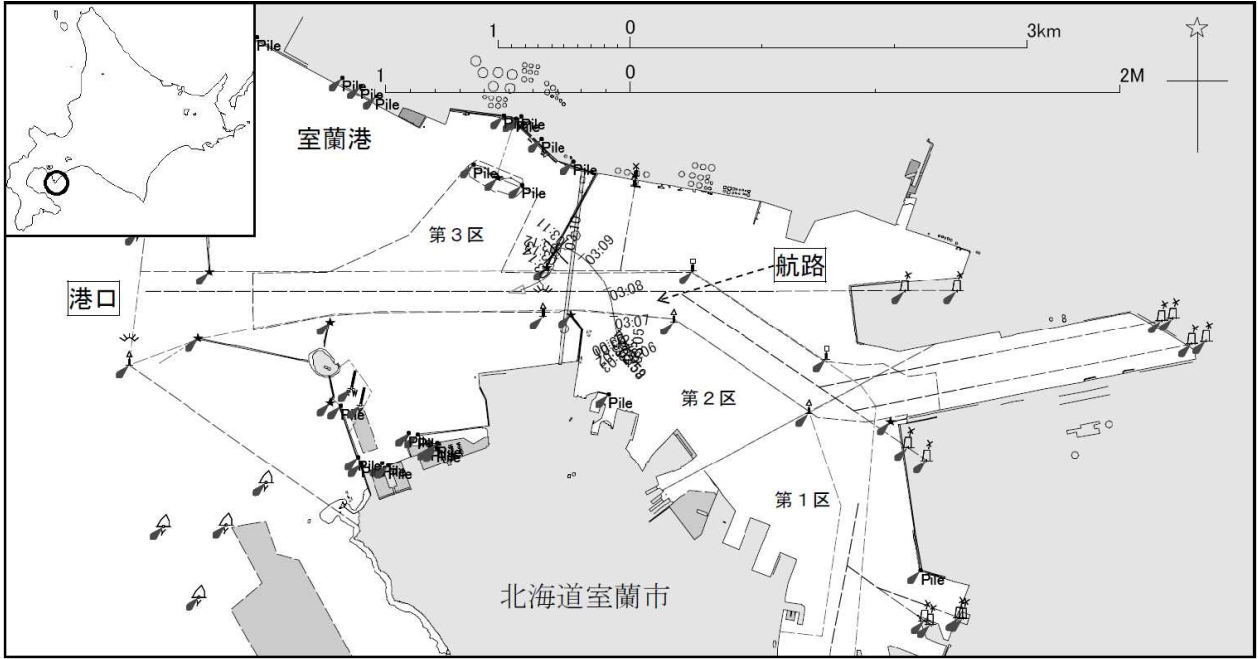
付図1 航行経路図

<p>主機を停止し、前進行きあし状態で続航した。</p> <p>船長は、赤色灯が橋脚を示すものであることに気付いたが、橋脚の横は通航可能だろうと思い、約7knの前進行きあしで、前方に視認する海面の黒い影に注目しながら北西進を続けていたところ、影ではなく北防波堤であることに気付き、左舵一杯及び主機を全速力後進とした。</p> <p>本船は、左回頭しながら、03時09分ごろ、球状船首が北防波堤に衝突した。</p> <p>本船は、すぐに北防波堤から離れて室蘭港第3区に投錨し、船長が船舶所有者及び海上保安庁へ電話で通報した。</p> <p>(付図1 航行経路図、付図2 航行経路図(拡大)、付表1 AIS記録(抜粋) 参照)</p>
<p>気象・海象</p>	<p>気象：天気 晴れ、風向 北、風力 1、視界 良好</p> <p>海象：海上 平穏</p> <p>日出時刻：06時13分、月齢 29.1</p>
<p>その他の事項</p>	<p>本船は、2月17日14時15分ごろ入港して室蘭港で石炭を荷揚げした後、次の目的地である苫小牧港の気象状況が良くなかったので、空船状態で18日18時10分ごろ室蘭港第2区の南側海域に錨泊し、待機していた。</p> <p>本船の喫水は、船首約2.1m、船尾約3.6mであった。</p> <p>船長は、船長として室蘭港に入出港した経験は豊富であったので、白鳥大橋付近に北防波堤及び南防波堤が設けられていることを知っていたが、室蘭港第2区の南側海域に錨泊するのは初めてであった。</p> <p>船長は、東京湾を何度も通航した経験から、橋脚の横も安全に通航できる海域があることを知っていた。</p> <p>船長は、本事故当時、視界が良く付近を航行する船舶がいなかったため、レーダーによる見張りを行っておらず、北防波堤に接近していることに気付かなかった。</p>
<p>分析</p> <p>乗組員等の関与</p> <p>船体・機関等の関与</p> <p>気象・海象等の関与</p> <p>判明した事項の解析</p>	<p>あり</p> <p>なし</p> <p>なし</p> <p>本船は、室蘭港第2区から出航する際、船長が、見張りを適切に行っていなかったことから、航路を横断して北防波堤に向けて航行していることに気付かず、北防波堤に衝突したものと考えられる。</p> <p>船長は、船橋内を移動して作業灯、バウスラスト等のスイッチを切るなどしていたことから、見張りを適切に行っていなかったものと考えられる。</p> <p>船長は、前方に白鳥大橋北側の橋脚に設けられている赤色灯を視認した際、橋脚の横も安全に通航できる海域があることを知っていたこ</p>
