# 船舶事故調査報告書

事故種類	衝突
発生日時	平成26年3月8日 12時30分ごろ
発生場所	沖縄県石垣市石垣港 琉球観音埼灯台から真方位171° 1,700m付近 （概位 北緯24° 21.02′ 東経124° 06.86′）
事故調査の経過	平成26年3月12日、本事故の調査を担当する主管調査官（那覇事務所）ほか1人の地方事故調査官を指名した。 原因関係者から意見聴取を行った。
事実情報 船種船名、総トン数 船舶番号、船舶所有者等 L×B×D、船質 機関、出力、進水等	A 漁船 琉洋丸、2.4トン ON3-70557（漁船登録番号）、個人所有 9.70m (Lr) × 1.93m × 0.66m、FRP ディーゼル機関、154.46kW、平成元年12月16日 第296-11291号（船舶検査済票の番号） B プレジャーボート マンボウ、1.9トン 296-22717 沖縄、個人所有 5.99m (Lr) × 2.23m × 1.17m、FRP ディーゼル機関、60.31kW、平成16年10月
乗組員等に関する情報	A 船長A 男性 55歳 一級小型船舶操縦士・特殊小型船舶操縦士・特定 免許登録日 昭和57年5月7日 免許証交付日 平成24年2月16日 （平成29年5月14日まで有効） B 船長B 男性 67歳 一級小型船舶操縦士・特殊小型船舶操縦士・特定 免許登録日 昭和49年12月14日 免許証交付日 平成26年1月28日 （平成31年5月7日まで有効）
死傷者等	A なし B 軽傷 1人（船長B）
損傷	A 船首部に擦過傷 B 右舷中央部外板及び操舵室囲壁に破損
事故の経過	A船は、船長Aが1人で乗り組み、石垣市名蔵湾南西方沖を約12

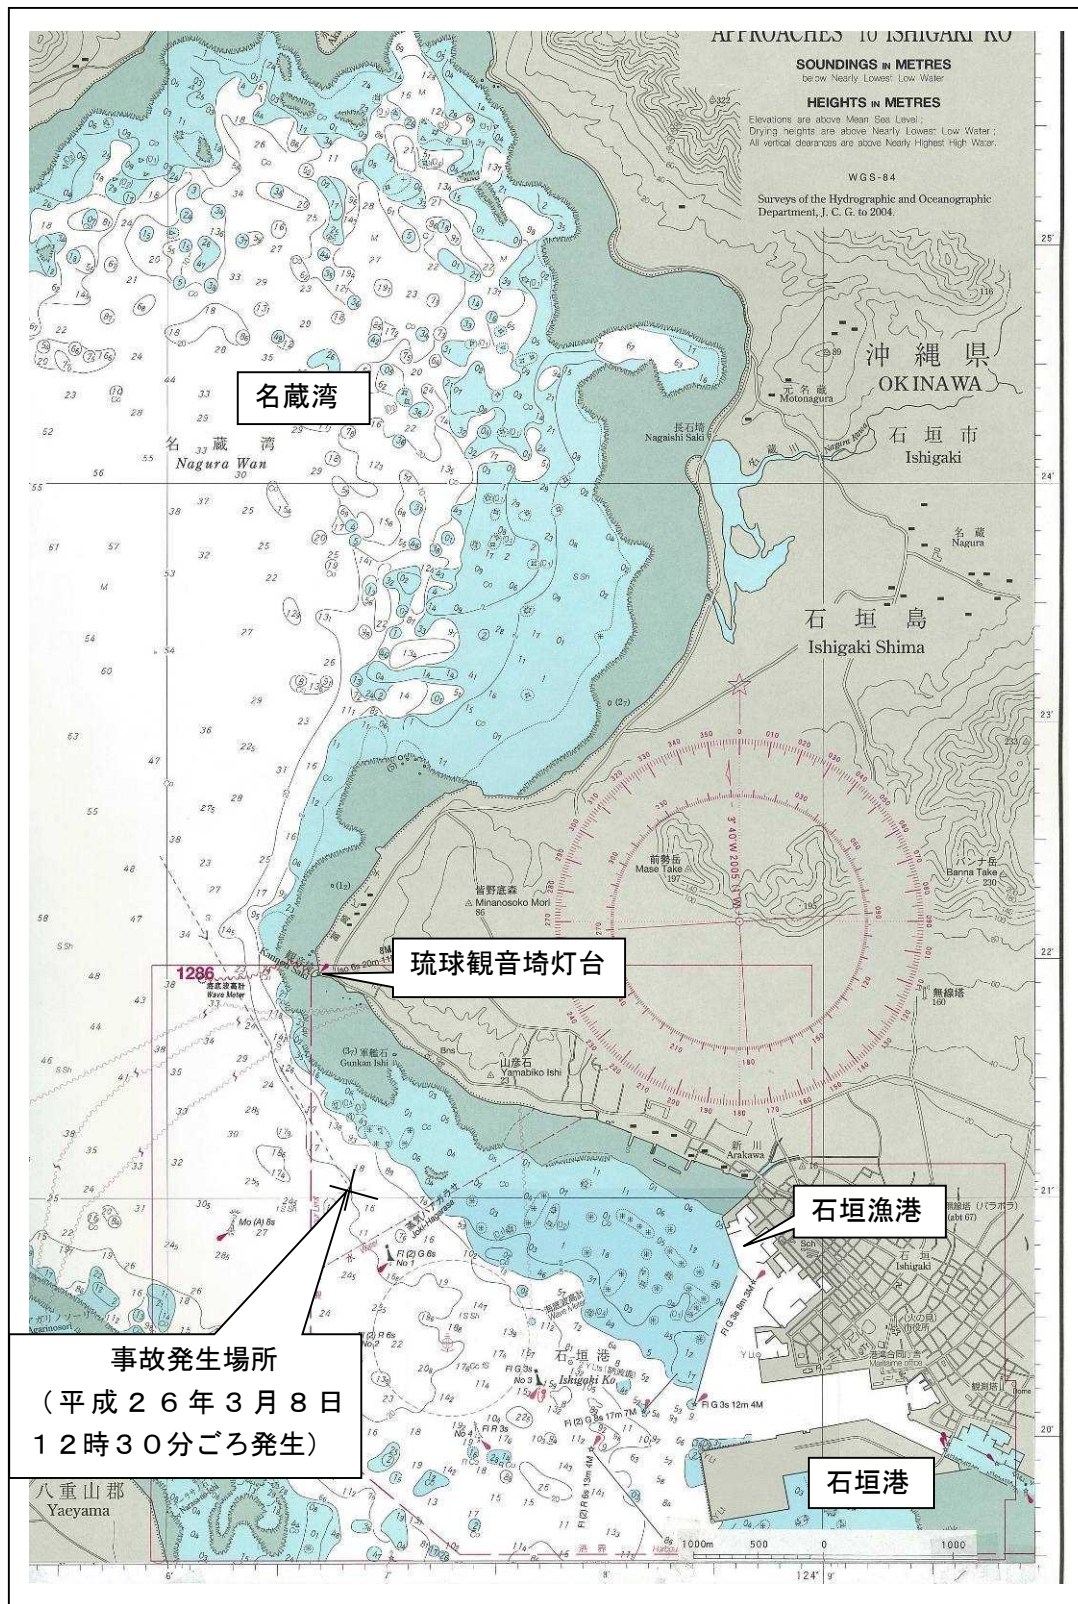
付図1 事故発生経過概略図

<p>ノット (kn) の速力により、船首が浮上して船首方に死角が生じた状態で石垣市石垣漁港に向けて南南東進した。</p> <p>船長Aは、時折、船首を左右に振って船首方を確認しながら操船を行っていたが、石垣市観音埼西方沖に達して以降、同埼付近から石垣港の港口にかけて浅礁域が拡張しており、船首を左方に振ると浅礁域に接近するおそれがあり、また、船首方に他船を認めなかったため、船首を左右に振ることをせずに航行した。</p> <p>船長Aは、操舵室の両舷に渡した板に腰を掛けてリモコン操作で操舵に当たっていたところ、平成26年3月8日12時30分ごろ観音埼南方沖において、A船の船首部とB船の右舷中央部とが衝突した。</p> <p>B船は、船長Bが1人で乗り組み、観音埼南方沖で船首をほぼ南南西に向けて錨泊し、船長Bが釣りを終えて帰り支度をしていた。</p> <p>B船は、船長Bが、竿（2本）やリールの片付けを終え、釣針など仕掛けの片付けで手元を見ていたが、気配を感じて顔を上げたところ、A船が右舷方約70mに接近していることに気付き、衝突の危険を感じて左舷船尾に避難し、オーニングの支柱を左手で握り、A船に向かって右手を振って大声で叫んだが、両船が衝突した。</p> <p>B船は、船長Bが損傷状況を確認したところ、右舷中央部外板の破損箇所から浸水していたので、A船に伴走され、自力で航行して石垣漁港に戻った。</p> <p>船長Bは、帰港後、受診した病院で頭部及び胸部打撲と診断された。</p> <p>(付図1 事故発生経過概略図 参照)</p>
<p>気象・海象</p>	<p>気象：天気 曇り、風向 南南西、風力 5、視界 良好</p> <p>海象：波高 約50cm</p> <p>八重山地方には、波浪注意報が発表されていた。</p>
<p>その他の事項</p>	<p>船長Aは、名蔵湾南西方沖を航行中、2回、操舵室天井窓から頭を出して船首方の見張りを行ったが他船を認めず、また、波しぶきがかかったため、同天井窓から頭を出すことをやめた。</p> <p>船長Aは、約6knで航行すると船首が浮上し、船首方の水平線が見えなくなることを認識していた。</p> <p>A船は、舵輪がなかった。</p> <p>A船及びB船は、レーダーがなかった。</p> <p>B船は、黒色球形の形象物を掲げていなかった。</p> <p>B船は、水深約23mの所で船首から化学繊維製ロープを約50m繰り出して錨泊していた。</p> <p>船長Bは、B船が錨泊しているため、航行中の船舶がB船を避けるだろうと思っていた。</p> <p>船長Bは、有効な音響による信号手段として笛を持っていた。</p> <p>船長Bは、帰港後、海上保安庁に本事故の発生を通報した。</p>
