# 船舶事故調査報告書

平成27年9月10日

| 事故種類 | 転覆 |
| 発生日時 | 平成26年12月23日 17時00分ごろ |

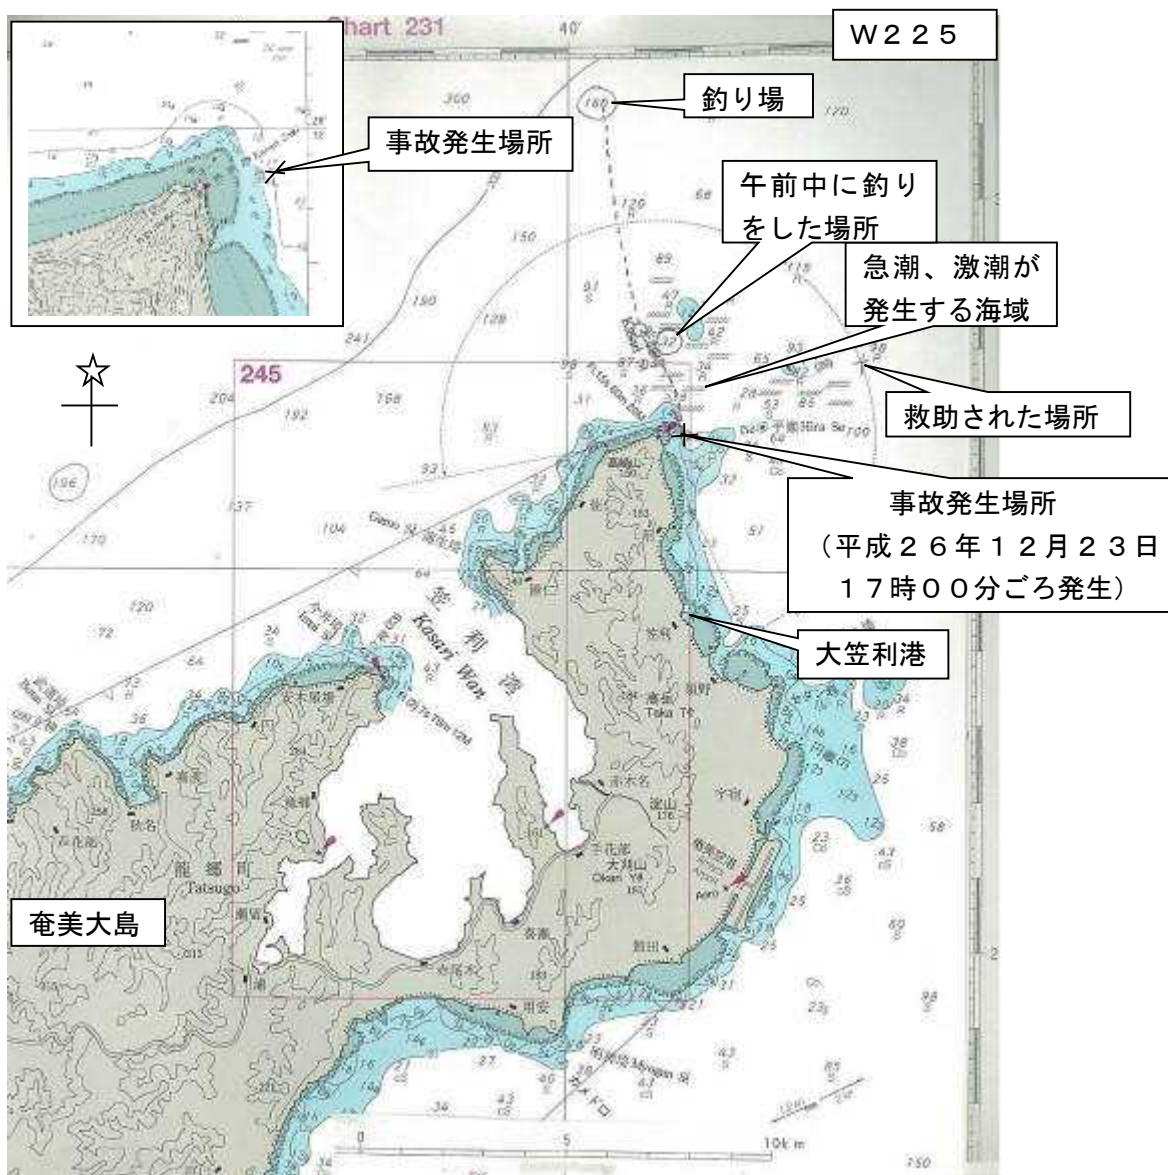
付図 1 事故発生経過概略図

| | <p>本船は、１７時００分ごろ、笠利埼東方沖において、波を船尾から受けて舵が効かずに左回頭し、船首が波に突っ込むとともに、船尾が波に持ち上げられ、一気に左舷側に傾斜して転覆した。</p> <p>同乗者の知人は、本船が帰らないので、２０時４５分ごろ海上保安庁に通報した。</p> <p>船長及び同乗者は、転覆した本船の船底に上がり、救助を待っていたところ、２３時３５分ごろ捜索中の巡視船により救助された。</p> <p>本船は、僚船により、転覆した状態で奄美市宇宿漁港にえい航された。</p> <p>(写真１参照)</p> <div>

| <b>分析</b><br>乗組員等の関与<br>船体・機関等の関与<br>気象・海象等の関与<br>判明した事項の解析 | <p>あり</p> <p>なし</p> <p>あり</p> <p>本船は、笠利埼東方沖を南南東進中、船尾から波高約2～3mの波を受けたことから、左回頭して船首が波に突っ込むとともに、船尾が波に持ち上げられて左舷側へ傾斜し、転覆したものと考えられる。</p> <p>本事故発生場所付近は、水深の変化が大きいこと、急潮、激潮が発生する海域であること、本事故当時、東方から波高約1mの波浪が寄せていたことから、波高約2～3mの波が発生した可能性があると考えられる。</p> |
| <b>原因</b> | <p>本事故は、本船が、笠利埼東方沖を南南東進中、船尾から波高約2～3mの波を受けたため、左回頭して船首が波に突っ込むとともに、船尾が波に持ち上げられて左舷側へ傾斜し、転覆したことにより発生したものと考えられる。</p> |

| <b>参考</b> | <p>今後の同種事故等の再発防止及び被害の軽減に役立つ事項として、次のことが考えられる。</p> <ul style="list-style-type: none"> <li>・急潮、激潮があり、高い波が発生する海域に出掛けたときは、海域の状況をよく観察し、波が高くなる前に移動すること。</li> <li>・緊急時に救助要請ができるよう、防水型の携帯電話を常時身に付けることが望ましい。</li> </ul> |
