船舶事故調査報告書

平成27年9月17日
 運輸安全委員会（海事専門部会）議決
 委員 庄司邦昭（部会長）
 委員 小須田 敏
 委員 根本美奈

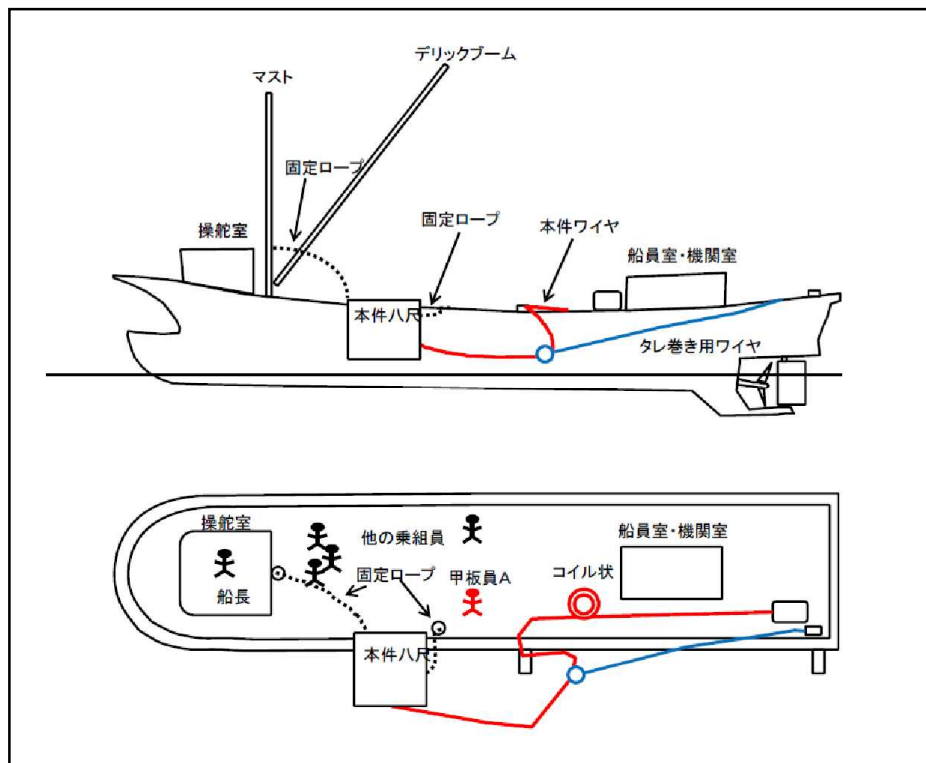
付図2 本件八尺及び本件ワイヤ等の状況

<p>方、船長が操舵室で操船に当たり、機関を前進にかけて徐々に増速しながら沖合に向けて右回頭した。</p> <p>本船は、11時17分ごろ、船首が沖合を向き、船長が機関を全速力前進にかけたところ、紋別港第2防波堤灯台から真方位114°9,230m付近において、本件八尺が、異音を発して甲板上に跳ね上がり、左舷側の甲板上で選別作業を行っていた甲板員Aの頭部に当たった。</p> <p>船長は、異状に気付いて機関を中立とし、後方を確認したところ、甲板員Aが出血していたので、応急処置を施すとともに、僚船に無線で甲板員Aの搬送を要請した。</p> <p>甲板員Aは、僚船で紋別港に戻り、病院に搬送され、左側頭部裂創及び頸椎捻挫と診断された。</p> <p>本船は、本件ワイヤが推進器に絡んで航行不能となり、別の僚船にえい航されて紋別港に戻った。</p> <p>(付図1 事故発生場所概略図、付図2 本件八尺及び本件ワイヤ等の状況 参照)</p>
<p>気象・海象</p>	<p>気象：天気 晴れ、風向 北東、風力 2、視界 良好</p> <p>海象：海上 平穏</p>
<p>その他の事項</p>	<p>本船の桁網は、八尺の幅が約2.5m、袋網を含めた長さが約5m、重さが約400～500kgであった。</p> <p>甲板員Aは、漁船員の経験が約2年で、本船には平成26年3月から乗船しており、本事故当時、健康状態は良好であった。</p> <p>甲板員Aは、ヘルメット及び救命胴衣を着用していた。</p> <p>本船は、平成26年5月中旬に進水した新造船で、本事故は、本船で操業を開始して3日目に発生した。</p> <p>乗組員は、本船にタレ巻き用と呼ばれるえい網用の補助ワイヤロープが新たに取り付けられたので、事前に同型船で作業手順等の研修を受けた際、同型船ではえい網用ワイヤロープを甲板上でコイルしていたことに注意が向き、それが新造船での作業手順だと思い、同ワイヤロープをたつ等に固縛しているかどうかを確認していなかった。</p>
<p>分析</p> <p>乗組員等の関与</p> <p>船体・機関等の関与</p> <p>気象・海象等の関与</p> <p>判明した事項の解析</p>	<p>あり</p> <p>なし</p> <p>なし</p> <p>本船は、紋別港東南東方沖の漁場で移動中、本件八尺が甲板上に跳ね上がって甲板員Aに当たったことから、甲板員Aが負傷したものと考えられる。</p> <p>本件八尺は、本件ワイヤが推進器に絡んで緊張したことから、甲板上に跳ね上がったものと考えられる。</p> <p>本件ワイヤは、コイル状にまとめて船尾方の甲板上に置いた際、た</p>

つ等に固縛していなかったことから、機関の振動等で舷外に繰り出されて推進器に絡んだものと考えられる。
原因	本事故は、本船が、紋別港東南東方沖の漁場で移動中、本件ワイヤが推進器に絡んで緊張し、本件八尺が甲板跳到って甲板員Aに当たったため、発生したものと考えられる。
参考	今後の同種事故等の再発防止に役立つ事項として、次のことが考えられる。 ・移動する際は、桁網えい網用ワイヤロープ等が推進器に絡むことがないように、甲板上でつ等に固縛すること。
