船舶事故調査報告書

平成27年9月17日
 運輸安全委員会（海事専門部会）議決
 委員 庄 司 邦 昭（部会長）
 委員 小須田 敏
 委員 根 本 美 奈

| 事故種類 | 乗組員死亡 |
| 事実情報 船種船名、総トン数 船舶番号、船舶所有者等 L×B×D、船質 機関、出力、進水等 | 漁船 第23ところ丸、14トン HK2-23085（漁船登録番号）、常呂漁業協同組合 17.57m（Lr）×4.57m×1.48m、FRP ディーゼル機関、582kW、平成15年7月23日 |

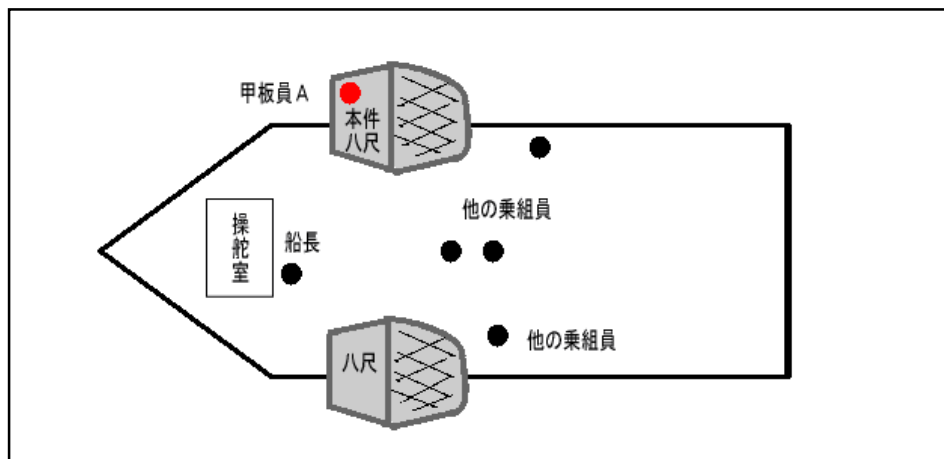
付図2 本事故当時の乗組員配置

| 事故の経過 | <p>本船は、船長及び甲板員Aほか4人が乗り組み、常呂漁港北西方沖の漁場で、「八尺」と呼ばれる鉄製桁の後方に袋網を取り付けた桁網2台を両舷から投入してえい網する、ほたて貝桁網漁を行っていた。</p> <p>本船は、6回目のえい網を終えて桁網を揚収し、7回目のえい網のため「右舷側の八尺」（以下「本件八尺」という。）を右舷ブルワークに設置された八尺投入器（以下「投入器」という。）に固定した。</p> <p>本船は、甲板員A以外の乗組員が、左舷側の八尺の固定作業に取り掛かったとき、甲板員Aが1人で本件八尺の上に乗し、船外側に移動して本件八尺が船外側に傾いた。</p> <p>船長は、甲板員Aと本件八尺の状況に気付き、「危ない」と叫んだものの、平成26年8月5日05時20分ごろ、常呂港北防波堤灯台から真方位308° 5.8M付近で、甲板員Aが本件八尺と共に落水</p> |

| 分析 乗組員等の関与 船体・機関等の関与 気象・海象等の関与 判明した事項の解析 | <p>あり</p> <p>なし</p> <p>なし</p> <p>甲板員Aの死因は、溺水であった。</p> <p>甲板員Aは、本船が常呂漁港北西方沖で桁網の投入準備中、1人で本件八尺に乗ったことから、本件八尺が船外側に傾いて本件八尺と共に落水し、死亡するに至ったものと考えられる。</p> <p>甲板員Aが1人で本件八尺に乗ることとなった状況については、本人が死亡したことから明らかにすることはできなかった。</p> |

| | <ul style="list-style-type: none"> ・八尺を船外側に出している際は、八尺に乗らないことが望ましいが、八尺に乗る必要がある場合は、1人で行わず、2人以上で行うこと。 ・八尺の舷外への転落防止のため、船内側に固定索などを設けることが望ましい。 |

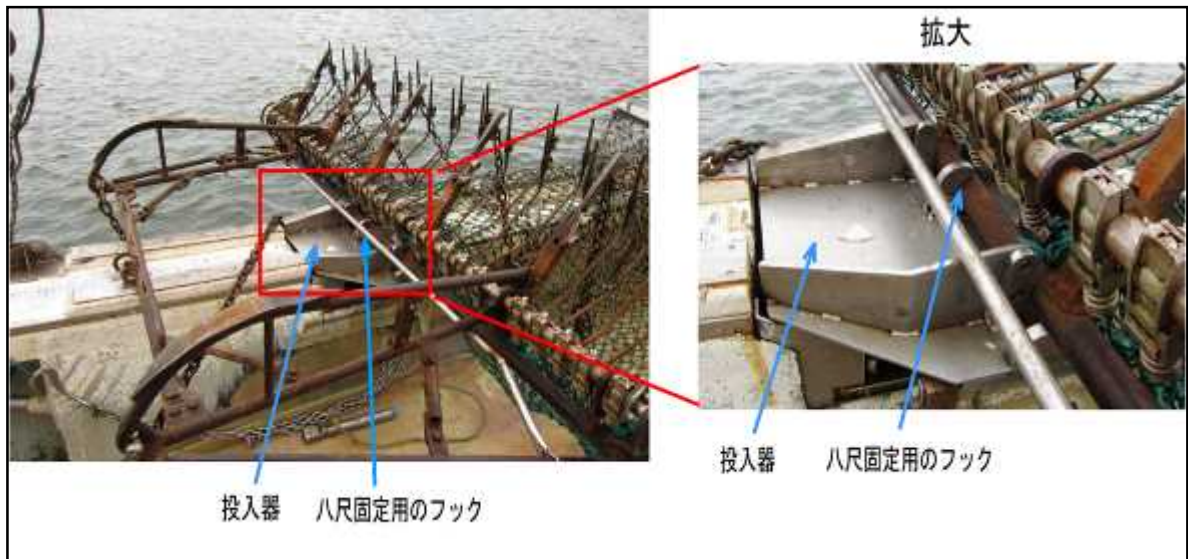
写真1 本件八尺の固定状況

| その他の事項 | <p>甲板員Aは、ほたて貝桁網漁の経験が約3年で、本船には平成26年4月から乗船しており、本事故当時、体調不良を訴えていなかった。</p> <p>甲板員Aは、ジャージの上にベスト、合羽ズボン、ゴム手袋、ヘルメット及び救命胴衣を着用し、ゴム長靴を履いていた。</p> <p>本件八尺は、最大幅約280cm、重量約400kgであり、幅の約2分の1を船外側にせり出した状態で投入器に固定されていた。</p> <p>本件八尺は、ブルワーク上の投入器に固定した後、油圧レバーの操作により、投入器が船外側に起き上がると本件八尺を固定しているフックが外れ、本件八尺が海中に投入されるようになっていた。</p> <p>本船は、ふだん、乗組員が本件八尺に引っ掛かった網等を外すため、投入器に固定した状態の本件八尺の上に乗ることがあったが、その際は、船外側に荷重がかからないよう、船内側で他の乗組員が本件八尺を押さえるなど、2人で作業を行うことで本件八尺の船外側への転落を防止していた。</p> |
| 原因 | <p>本事故は、本船が常呂漁港北西方沖で桁網の投入準備中、甲板員Aが1人で本件八尺に乗ったため、本件八尺が船外側に傾いて本件八尺と共に落水したことにより発生したものと考えられる。</p> |
