船舶事故調査報告書

平成27年9月17日
 運輸安全委員会（海事専門部会）議決
 委員 庄司邦昭（部会長）
 委員 小須田 敏
 委員 根本美奈

事故種類	乗揚
発生日時	平成27年3月11日 13時33分ごろ
発生場所	秋田県由利本荘市 ^{かつて} 勝手川河口西方沖 秋田旧南防波堤灯台から真方位178°11.4海里（M）付近 （概位 北緯39°34.17′ 東経140°02.72′）
事故調査の経過	平成27年3月11日、本事故の調査を担当する主管調査官（仙台事務所）ほか1人の地方事故調査官を指名した。 原因関係者から意見聴取を行った。
事実情報 船種船名、総トン数 船舶番号、船舶所有者等 L×B×D、船質 機関、出力、進水等	貨物船 ^{シーエスイー クリッパー エクスプレス} C S E CLIPPER EXPRESS（パナマ共和国籍）、16,962トン 9345635（IMO番号）、CSE TRANSPORT CORPORATION 169.26m×27.20m×13.60m、鋼 ディーゼル機関、5,850kW、2005年11月26日
乗組員等に関する情報	船長（台湾籍） 男性 36歳 締約国資格受有者承認証 船長（パナマ共和国発給） 交付年月日 2013年8月22日 （2018年8月1日まで有効）
死傷者等	なし
損傷	プロペラ1翼の先端及び両舷ビルジキールに曲損、船底に擦過傷
事故の経過	本船は、船長ほか19人（台湾籍10人、中華人民共和国籍9人）が乗り組み、秋田県秋田船川港秋田区で貨物の揚げ荷を行った後、空船状態（船首約4.20m、船尾約5.75mの喫水）で、平成27年3月10日12時00分ごろ台湾 ^{タイチウ} 台中港に向けて出港した。 船長は、13時00分ごろR/UP（機関室のスタンバイ解除）を号令して航海士及び操舵手の当直体制とし、無線室で書類の作成を行っていたところ、西方からの風波が強くなってきたことを認め、操舵室に戻り、自動操舵から手動操舵に切り替えた。 船長は、秋田船川港を出港する前に船舶代理店から受け取った気象情報で、岩手県三陸東方90M付近にある低気圧が発達しながら北上していることを知っており、低気圧が本州から離れて風波が収まるまで風波を本船の右舷斜め前方又は左舷斜め前方から受けながら航行しようと思い、船首を南西又は北西として続航した。 本船は、15時00分ごろ、風力10～11の西風及び波高約6～

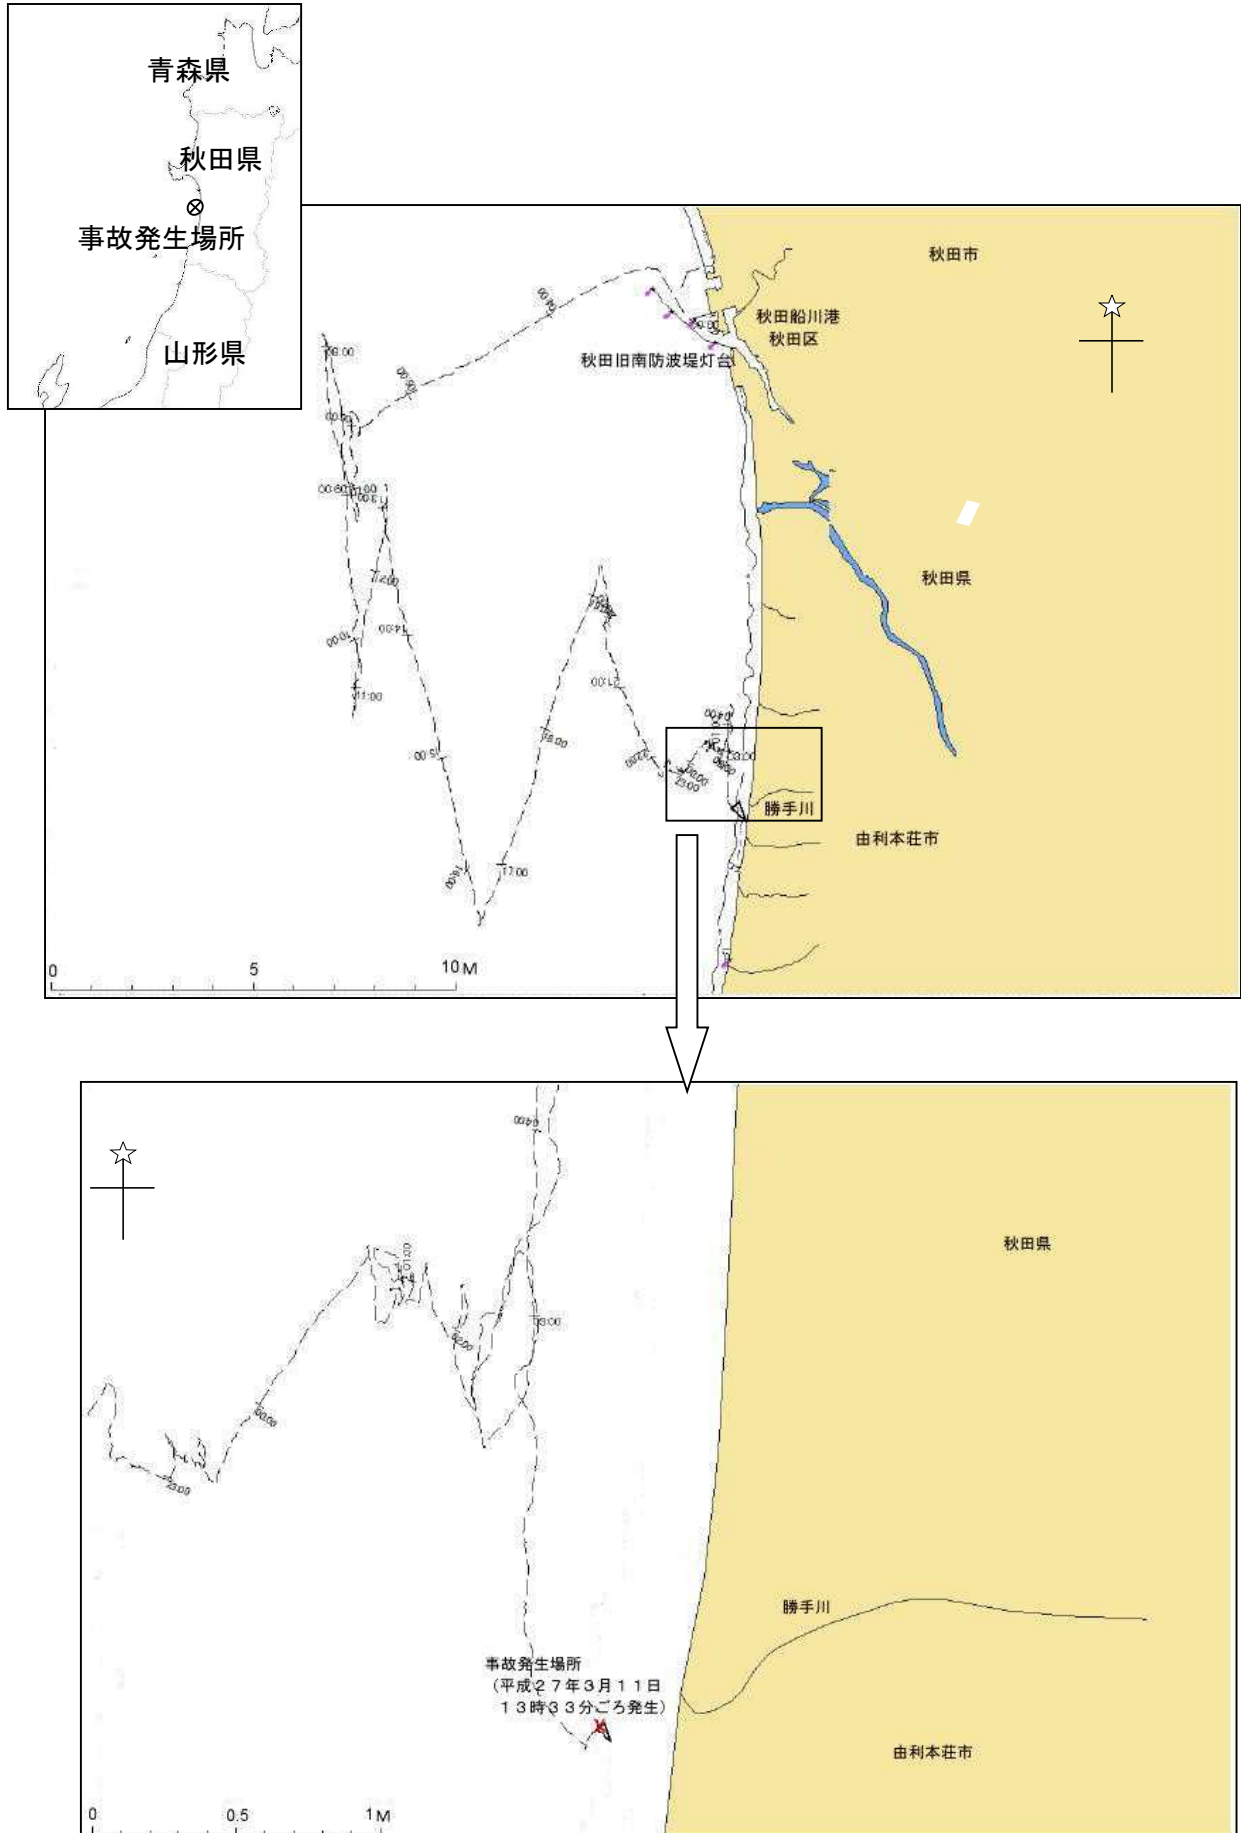
付図1 航行経路図

注：航跡中の時刻は、世界標準時を表している。
