# 船舶事故調査報告書

平成27年9月17日  
 運輸安全委員会（海事専門部会）議決  
 委員 庄司邦昭（部会長）  
 委員 小須田 敏  
 委員 根本美奈

事故種類	作業員死亡
発生日時	平成27年3月18日 09時15分ごろ（落水時刻）
発生場所	福島県いわき市小名浜港第1西防波堤東側の護岸 小名浜港第2西防波堤東灯台から真方位054° 1,210m付近 （概位 北緯36° 55.63′ 東経140° 53.74′）
事故調査の経過	平成27年3月20日、本事故の調査を担当する主管調査官（仙台事務所）ほか1人の地方事故調査官を指名した。 原因関係者から意見聴取を行った。
事実情報 船種船名、総トン数 船舶番号、船舶所有者等 L×B×D、船質 機関、出力、進水等	港湾業務艇 そうめい、29トン 134020、国土交通省 19.20m×4.48m×2.28m、FRP ディーゼル機関2基、720.6kW（合計）、平成6年1月
乗組員等に関する情報	船長 男性 65歳 五級海技士（航海） 免許年月日 昭和52年7月1日 免状交付年月日 平成22年12月22日 免状有効期間満了日 平成28年3月3日 機関長 男性 72歳 四級海技士（機関） 免許年月日 昭和42年4月21日 免状交付年月日 平成25年11月13日 免状有効期間満了日 平成31年6月27日 作業員A 男性 64歳
死傷者等	死亡 1人（作業員A）
損傷	なし
事故の経過	本船は、船長及び機関長が乗り組み、平成27年3月18日08時55分ごろ小名浜港東側の係留場所を出発し、09時00分ごろ同港魚市場前の岸壁で作業員Aほか作業員3人を乗せ、第1西防波堤の北側に設置された階段で作業員3人を上陸させた後、同防波堤東側の護岸（以下「本件護岸」という。）で作業員Aを上陸させる目的で、同防波堤の南側を迂回して本件護岸の南方を北北東進した。 本船は、作業員Aの上陸予定場所に着き、うねりにより船首が約

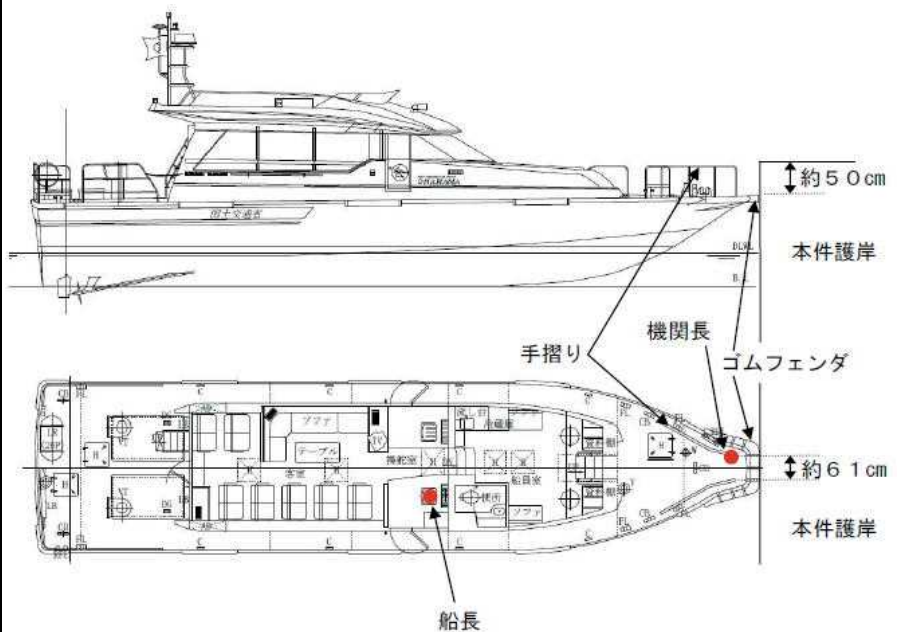
図1 本件護岸と船首の状況

<p>0.5～1m上下動する状況下、船長が主機を前後進に操縦して船首端を本件護岸に軽く当て、機関長が船首で作業員Aの上陸を補助することとした。</p> <p>作業員Aは、船首がうねりの影響を受けて上下動する状況下、船首が上昇したタイミングで両手及び右膝を本件護岸上部につけ、左足で船首を蹴って上陸しようとしたとき、09時15分ごろ船首が低下して左足が船首から浮き上がり、両手及び右膝で身体を支えきれず、海面に落下した。</p> <p>機関長は、直ちに近くに格納されていたカギ棒を持って作業員Aの救命胴衣に引っ掛け、付近の警戒船及び本件護岸にいた別の作業員に救助を要請し、作業員Aを本船に引き揚げた。</p> <p>本船は、船長が港湾事務所に救急車の要請を依頼し、機関長が作業員Aの心肺蘇生を行いながら小名浜港7号ふ頭近くの船溜まりへ向かった。</p> <p>作業員Aは、救急車で病院に搬送され、治療が施されたが、19日死亡した。</p> <p>作業員Aは、病院の医師により、重症頭部外傷及び重症胸部外傷で多発外傷による死亡と診断された。</p>
<p>気象・海象</p>	<p>気象：天気 晴れ、風向 東南東、風速 約3m、視界 良好  海象：波向 南東、うねり 約0.5～1.0m、潮汐 上げ潮の中央期</p>
<p>その他の事項</p>	<p>本船は、小名浜港における港湾業務の作業員の送迎等に使用されており、ふだん、朝及び午後に、係留場所を出発して魚市場前の岸壁で作業員を乗せ、何か所かの作業現場近くの防波堤で作業員を降ろした後、付近で緊急事態発生時の対応のため待機し、午前又は午後の作業が終了すると各現場で作業員を乗せ、魚市場前で上陸させた後、係留場所に戻っていた。</p> <p>本船船首には、高さ約85cm、長さ約185cm、直径約3.5cmの手摺りが両舷に設置されており、その船首の幅は約61cmであった。</p> <p>本事故発生場所は、最初に作業員3人を上陸させた第1西防波堤の北側とは違って外海側であり、ふだんからうねりがあるため、作業員を上陸させる際、船長が主機を小刻みに前進、後進及び停止と操作しながら船首端を軽く本件護岸に押し当てていた。</p> <p>作業員を上陸させる場所は、階段がある場所とない場所とがあり、本事故発生場所には階段はなかった。</p> <p>本船の船首は、通常、本件護岸より低く、本事故当日、最も船首が上昇した時で、本件護岸上部より約50cm 船首が低い状態であった。  (図1参照)</p>

機関長は、作業員Aが落下する際、船首端と本件護岸との間で作業員Aの胸部及び頭部が挟まれたように見えた。

本船は、本件護岸において、波高約0.5～1.0mのうねりが寄せる状況下、船首端を本件護岸に押し当てた状態で、作業員Aが船首の動揺を利用して船首端から本件護岸に上陸しようとした際、海面に落下して船首端と本件護岸とに挟まれたことから、死亡したものと考え

<p>られる。</p> <p>作業員Aは、本件護岸に上陸しようとした際、船首の動揺と上陸するタイミングが合わなかった可能性があると考えられる。</p>
<b>原因</b>	<p>本事故は、本船が、本件護岸において、波高約0.5～1.0mのうねりが寄せる状況下、船首端を本件護岸に押し当てた状態で、作業員Aが船首の動揺を利用して船首端から本件護岸に上陸しようとした際、海面に落下して船首端と本件護岸とに挟まれたため、発生したものと考えられる。</p>
<b>参考</b>	<p>船長の所属会社は、本事故後、次の対策をとった。</p> <ul style="list-style-type: none"> <li>・本件護岸での上陸をやめ、うねりが小さい第1西防波堤西側に設置された階段を使って上陸させることとした。</li> </ul> <p>今後の同種事故等の再発防止に役立つ事項として、次のことが考えられる。</p> <ul style="list-style-type: none"> <li>・上陸する護岸上部と船首との高さの差が大きい場合、及びうねりが大きく、船首が大幅に上下動する場合には、上陸を取りやめることが望ましい。</li> </ul>
