船舶事故調査報告書

平成27年9月17日
 運輸安全委員会（海事専門部会）議決
 委員 庄司邦昭（部会長）
 委員 小須田 敏
 委員 根本美奈

事故種類	乗船者負傷
発生日時	平成27年3月25日 15時00分ごろ
発生場所	山形県鶴岡市鼠ヶ関港南方のマリーナの出入口付近 鼠ヶ関灯台から真方位134°700m付近 （概位 北緯38°33.23′ 東経139°32.74′）
事故調査の経過	平成27年3月27日、本事故の調査を担当する主管調査官（仙台事務所）ほか1人の地方事故調査官を指名した。 原因関係者から意見聴取を行った。
事実情報 船種船名、総トン数 船舶番号、船舶所有者等 L×B×D、船質 機関、出力、進水等	監視船 紫雲、5トン未満 235-15559山形、山形県 6.65m (Lr) × 2.18m × 0.95m、FRP ディーゼル機関、40.50kW、昭和58年7月
乗組員等に関する情報	船長 女性 20歳 二級小型船舶操縦士 免許登録日 平成26年5月15日 免許証交付日 平成26年5月15日 （平成31年5月14日まで有効） 操縦者 女性 20歳 二級小型船舶操縦士 免許登録日 平成25年11月7日 免許証交付日 平成25年11月7日 （平成30年11月6日まで有効） 同乗者A 男性 20歳
死傷者等	重傷 1人（船長）、軽傷 1人（同乗者A）
損傷	全損
事故の経過	大学のヨット部は、平成27年3月25日、鼠ヶ関港南方のマリーナ（以下「本件マリーナ」という。）の出入口付近で波が高く、午前中の出艇を見合わせていたが、その後、風速及び波高の低下が認められ、午後から練習を行うこととした。 ヨット部は、25日12時17分～30分ごろに、監視船1隻及びディンギーヨットスナイプ級（以下「スナイプ級」という。）3艇を本件マリーナから出艇させ、その後、更に風速が低下したことから、

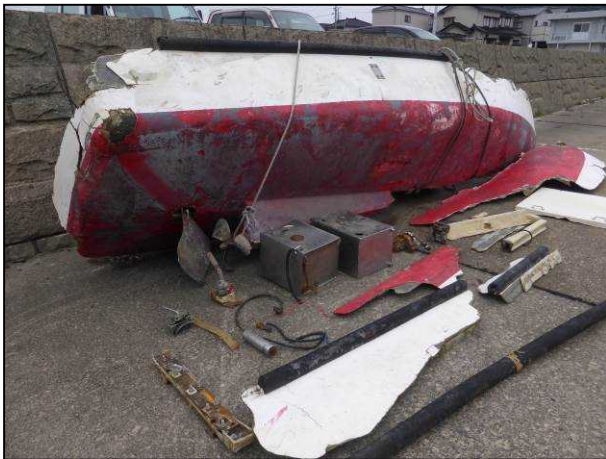
写真2 船底右舷側

<p>の監視に当たっていた。</p> <p>合宿は、平成27年3月11日～29日の月曜日及び火曜日を除き、3週間にわたって行われることになっていた。</p> <p>同乗者Aは、本船が転覆した際、船底左舷側に穴が開いているのを認めた。</p> <p>本船は、本事故後に引き揚げられ、プロペラ翼が3翼とも先端が曲損し、また舵板も曲損していることが認められた。</p> <p>本事故後、本件マリーナの出入口付近の海底に、以前は存在しなかった消波ブロック3個が沈んでいるのが発見され（平成27年5月11日に撤去済み）、最も浅い所で、海面下約50～70cmであった。</p> <p>本件マリーナの出入口付近は、水深が浅くなっており、波が立ちやすい場所であった。</p> <p>ヨット部の安全管理マニュアルの出艇判断には、風速8m/s以上の時は、スナイプ級又は470級のどちらか一方だけの出艇を第一に考え、監視船には交代要員を複数名乗せ、風速10m/s以上の時は更に出艇数を減らすと記載されていた。</p> <p>陸上支援員は、定期的に気象情報を入手し、各監視船にトランシーバで連絡していた。</p> <p>船長は、浅瀬まで流された後、立ち上がろうとしたが、消波ブロック、岩などに当たっていないのに、立ち上がれなかったことから、左足の負傷に気付いた。</p> <p>船長は、搬送された病院で左踵骨開放骨折と、同乗者Aは、低体温症とそれぞれ診断された。</p> <p>本船乗組員及び同乗者は、ウエットスーツの上に、救命胴衣を着用し、マリンシューズを履いていた。</p>
<p>分析</p> <p>乗組員等の関与</p> <p>船体・機関等の関与</p> <p>気象・海象等の関与</p> <p>判明した事項の解析</p>	<p>あり</p> <p>なし</p> <p>あり</p> <p>本船は、本件マリーナに戻る際、本件マリーナの出入口付近において、波高約3mの波を左舷側に受けたことから、船体が大きく右舷側に傾き、船長、同乗者A及び同乗者2人が海中に投げ出され、船長及び同乗者Aが負傷したものと考えられる。</p> <p>本船は、落水者を救助するために左旋回した際、沈んでいた消波ブロックにプロペラ翼及び舵板が接触して操船不可能となり、その後、転覆して消波ブロックに打ち付けられて全損になった可能性があると考えられる。</p> <p>船長は、本船が大きく右舷側に傾いて海中に投げ出された際、回転していたプロペラ翼に、左足が触れて負傷した可能性があると考えら</p>
