## 船舶事故調査報告書

事故種類	乗組員負傷
発生日時	平成27年5月21日 07時10分ごろ
発生場所	東京湾中ノ瀬 横浜金沢木材ふとう東防波堤灯台から真方位112° 3.7海里付近 （概位 北緯35° 21.30′ 東経139° 43.70′）
事故調査の経過	平成27年5月22日、本事故の調査を担当する主管調査官（横浜事務所）ほか1人の地方事故調査官を指名した。 原因関係者から意見聴取を行った。
<b>事実情報</b> 船種船名、総トン数 船舶番号、船舶所有者等 L×B×D、船質 機関、出力、進水等	石灰石運搬船 <sup>みね</sup> 美祢丸、7,649トン 135333、若宮汽船株式会社 130.10m×20.00m×11.00m、鋼 ディーゼル機関、4,530kW、平成9年4月21日
乗組員等に関する情報	船長 男性 56歳 二級海技士（航海） 免許年月日 平成2年3月15日 免状交付年月日 平成26年10月16日 免状有効期間満了日 平成32年3月14日 航海士A 男性 46歳 三級海技士（航海） 免許年月日 平成21年7月2日 免状交付年月日 平成26年4月22日 免状有効期間満了日 平成31年7月1日 航海士B 男性 23歳 四級海技士（航海）（履歴限定） 免許年月日 平成24年3月23日 免状交付年月日 平成26年4月2日 免状有効期間満了日 平成29年3月22日
死傷者等	重傷 1人（航海士B）
損傷	なし
事故の経過	本船は、船長、航海士A及び航海士Bほか8人が乗り組み、東京湾の中ノ瀬において揚錨作業中、平成27年5月21日06時15分ご

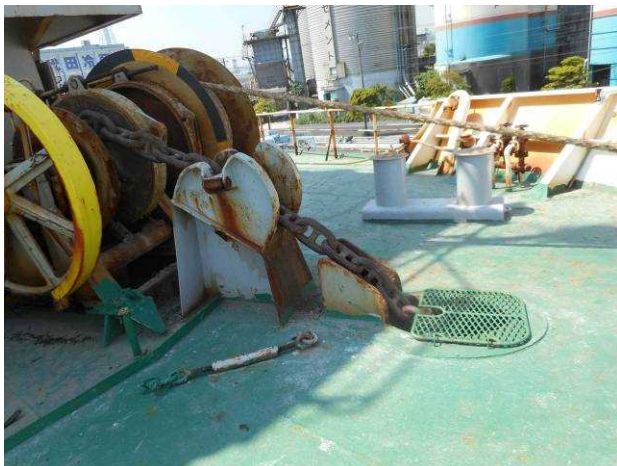
写真1 揚錨機付近の状況

<p>ろ右舷錨を巻き揚げたところ、錨の爪に古い漁網が絡んで揚がってきた。</p> <p>本船は、右舷錨を水中に2、3回落としてみたが、漁網が外れなかったので、06時25分ごろ左舷錨を投入し、右舷船首から繩梯子を降ろして甲板長が右舷錨から漁網を外し、作業終了後に左舷錨を巻いたところ、錨鎖に漁網のワイヤ（直径1mm弱）及び浮子が絡んで揚がってきた。</p> <p>航海士Aは、揚錨機を止めるように指示してホースパイプの中を確認したところ、ワイヤが錨鎖に絡んでおり、浮子がホースパイプの入口に引っ掛かっているのを認めた。</p> <p>航海士Bは、その当時、風が弱く、錨鎖がホースパイプの中で静止していたので、繩梯子を降ろすよりホースパイプの中に入ってワイヤを切った方が処理が早いと思い、航海士Aに進言し、航海士Aの了承を得てワイヤカッターを持ってホースパイプの中に入った。</p> <p>航海士Bは、錨鎖に足を掛けて身体を支え、顔が甲板上に出る程度までホースパイプの中に入り、ワイヤカッターで錨鎖に絡んだワイヤを切断していたところ、錨鎖が動いて足が滑り、体がホースパイプの中に入り込んだ状態となった。</p> <p>航海士Bは、錨鎖が動き出したので、挟まれないようにホースパイプの中で身体を動かしてみたものの、07時10分ごろ左腿が錨鎖とホースパイプの間に挟まれた。</p> <p>航海士Aは、航海士Bの声に気付き、続いて錨鎖を伸ばしてくれとの声が聞こえたので、甲板手に指示を出して左舷錨鎖を約2m繰り出させたところ、再び航海士Bの声を聞き、ホースパイプ内を確認すると、航海士Bの姿が見えず、舷側から下をのぞき込んで舷外へ宙づりになった航海士Bを認め、船橋にいた船長へ状況を報告した。</p> <p>船長は、付近を航行していたタグボートを認め、無線で呼び出して救助を要請し、その後、海上保安庁及び船舶所有者へ本事故の発生を通報した。</p> <p>来援したタグボートは、本船に接近し、07時40分ごろ本船の乗組員と共に航海士Bを救助したのち、航海士Bを収容して神奈川県横須賀市に向かいながら救急車を要請し、08時00分ごろ横須賀港第3区新港ふ頭に着岸した。</p> <p>航海士Bは、救急車で病院へ搬送され、左足関節内果開放骨折等と診断された。</p> <p>本船は、09時40分ごろ左舷錨を揚げ、11時00分ごろ横浜市磯子区の棧橋（以下「本件棧橋」という。）に着棧した。</p> <p>（付図1 事故発生場所概略図、写真1 揚錨機付近の状況、写真2 ホースパイプの状況 参照）</p>

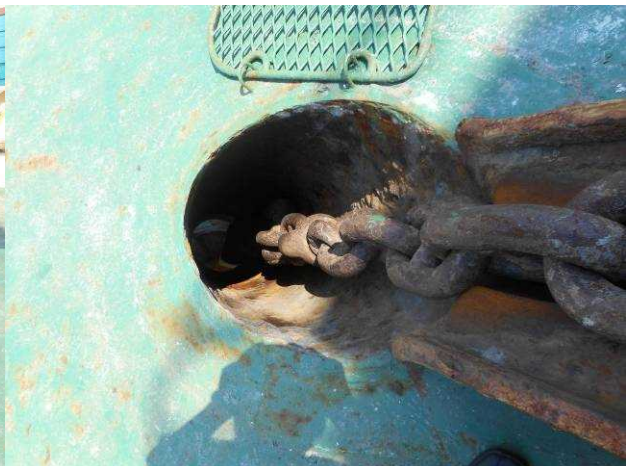
写真2 ホースパイプの状況

<p>その他の事項</p>	<p>海象：波向 東南東、波高 約0.5m、潮汐 下げ潮の初期</p> <p>本船は、20日に本件棧橋に着棧したものの、うねりがあって荷揚げができず、離棧して中ノ瀬で錨泊をしており、前の港で積荷を2/3程度荷揚げをされていて、乾舷が増加していた。</p> <p>本船の錨鎖のコモンリンクは、長径33.6cm、短径20.1cmであり、ホースパイプの船首甲板上の径は、長径75.7cm、短径58.0cmであった。</p> <p>本船は、本事故前、風及びうねりがない状況であったが、本事故時、風が出てきて振れ回っていた。</p> <p>本船は、本事故当時、船首甲板で、航海士A、航海士B、甲板長及び甲板手3人が揚錨機の操作及び漁網の取り外し等の作業に従事しており、揚錨機の操作は、ふだん、甲板長が行っていたが、本事故時、甲板長が船首を離れていたため、甲板手の1人が操作を行った。</p> <p>航海士Bは、腰に装着した安全ベルトに墜落防止装置のロープをつなぎ、揚錨機のチェーンストップ付近に墜落防止装置を固定してからホースパイプの中に入った。</p> <p>船長は、日頃、打合せの時などに、錨鎖の取扱い等に関して安全上の指導を行っており、本事故時、船橋にいて、航海士Bがホースパイプの中に入って作業を行うことについて報告を受けておらず、船首甲板後部に設置されたコンベア装置の陰になって同甲板での作業の様子が見えなかった。</p> <p>航海士Aは、甲板部の安全担当者を兼務していた。</p> <p>船舶所有者は、ホースパイプの中で行う作業を想定していなかった。</p>
<p><b>分析</b></p> <p>乗組員等の関与</p> <p>船体・機関等の関与</p> <p>気象・海象等の関与</p> <p>判明した事項の解析</p>	<p>あり</p> <p>あり</p> <p>あり</p> <p>本船は、東京湾の中ノ瀬において揚錨作業中、航海士Bが、ホースパイプの中に入って錨鎖に絡んだワイヤを外す作業を行ったことから、船体の振れ回りに伴ってホースパイプの中で錨鎖が動き、錨鎖とホースパイプとの間に挟まれて負傷したものと考えられる。</p> <p>航海士Aは、本事故当時、船体の振れ回りがほとんどなく、ホースパイプの中で錨鎖が静止していたことから、航海士Bがホースパイプの中に入って作業を行うことを了承したものと考えられる。</p> <p>航海士Bは、本事故当時、船体の振れ回りがほとんどなく、ホースパイプの中で錨鎖が静止していたことから、再度縄梯子を降ろすより、ホースパイプの中に入って作業を行った方が早く処理できると考え、航海士Aに進言し、ホースパイプの中に入ったものと考えられる。</p>

<p><b>原因</b></p>	<p>本事故は、本船が、東京湾の中ノ瀬において揚錨作業中、航海士Bが、ホースパイプの中に入って錨鎖に絡んだワイヤを外す作業を行ったため、船体の振れ回りに伴ってホースパイプの中で錨鎖が動き、錨鎖とホースパイプとの間に挟まれたことにより発生したものと考えられる。</p>
<p><b>参考</b></p>	<p>本事故後、船長及び運航管理会社は、次の改善措置を採った。</p> <ul style="list-style-type: none"> <li>・乗組員全員に対し、作業実施に際し、安全を第一に心掛けて取り組むよう徹底した。</li> </ul> <p>今後の同種事故等の再発防止に役立つ事項として、次のことが考えられる。</p> <ul style="list-style-type: none"> <li>・錨泊時、ホースパイプの中に入らないこと。</li> </ul>
