船舶事故調査報告書

平成27年11月5日
 運輸安全委員会（海事専門部会）議決
 委員 庄司邦昭（部会長）
 委員 小須田 敏
 委員 根本美奈

事故種類	衝突（岩場）
発生日時	平成26年7月25日 13時40分ごろ
発生場所	東京都三宅村三宅島南岸の岩場 坪田港防波堤灯台から真方位252° 1.60海里（M）付近 （概位 北緯34° 02.90′ 東経139° 31.00′）
事故調査の経過	平成26年7月29日、本事故の調査を担当する主管調査官（横浜事務所）ほか1人の地方事故調査官を指名した。 原因関係者から意見聴取を行った。
事実情報 船種船名、総トン数 船舶番号、船舶所有者等 L×B×D、船質 機関、出力、進水等	漁船 ^{こんびら} 金毘羅丸、12.0トン SO2-5092、個人所有 11.99m (Lr) × 3.83m × 1.34m、FRP ディーゼル機関、356.7kW、平成3年2月19日 第242—25595号（船舶検査済票の番号）
乗組員等に関する情報	船長 男性 68歳 一級小型船舶操縦士・特殊小型船舶操縦士・特定 免許登録日 昭和62年8月24日 免許証交付日 平成23年9月26日 （平成29年8月23日まで有効）
死傷者等	なし
損傷	船首部圧壊及び脱落
事故の経過	本船は、船長が1人で乗り組み、きんめだい一本釣りをを行う目的で静岡県下田市下田港を出港し、東京都御蔵島村御蔵島東方沖約20Mの漁場で操業を行った後、平成26年7月25日09時30分ごろ、三宅島阿古港に向かうこととしてレーダー及びGPSを使用し、自動操舵装置を航法モード（風潮流があっても、自動的に針路を調整して目的地に向けて航行する。）として三宅島の南東方沖を北西進した。 船長は、自動操舵装置の最終目的地を三宅島の南西方沖約2M付近に設定していた。 船長は、航行を開始して約1時間後、右舷方から左舷方に南進する貨物船を認め、自動操舵を解除し、手動操舵として同船を避けた後、11時00分ごろ、再び自動操舵として阿古港に向け三宅島南方沖を対地速力約4ノット（kn）～約5knで航行した。

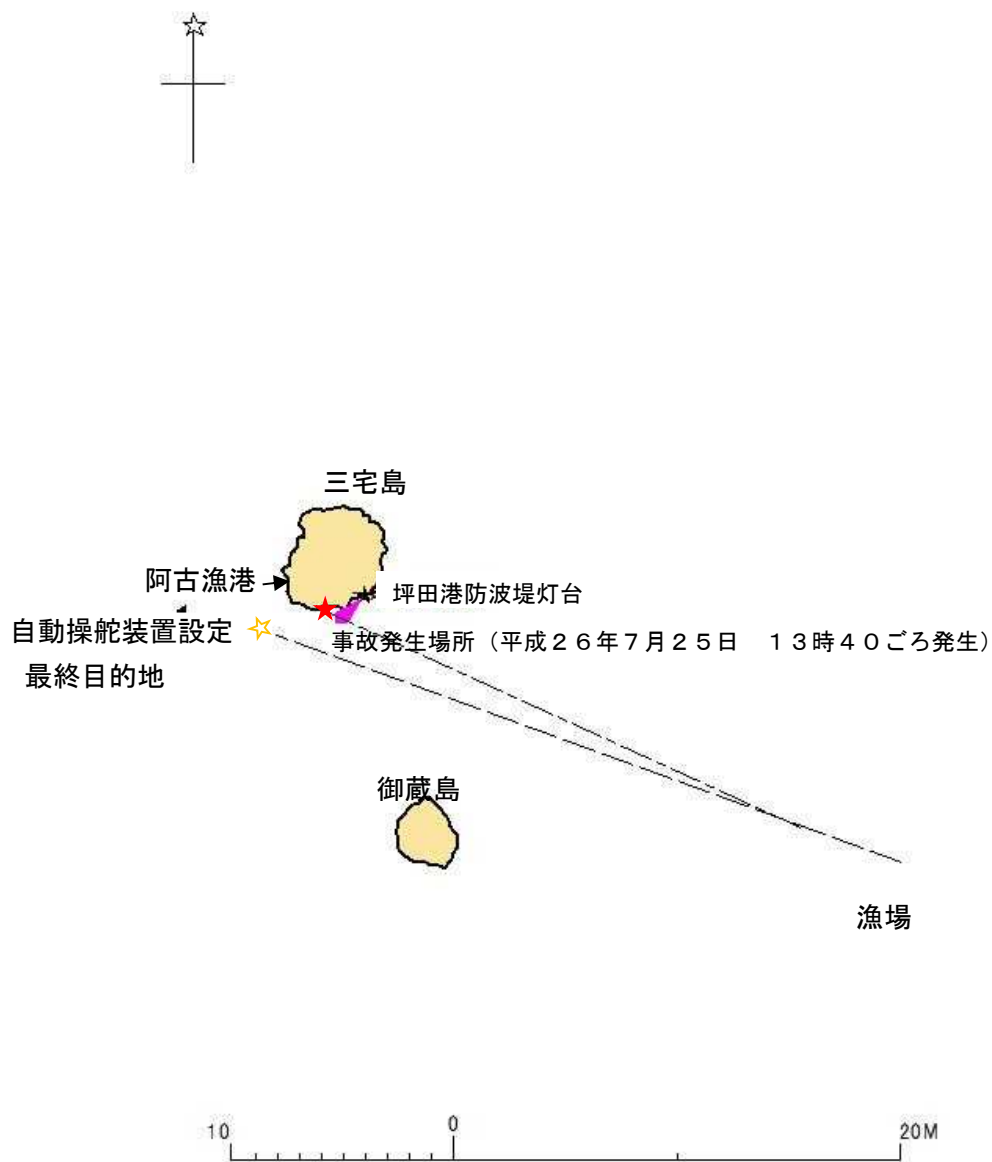
付図1 事故発生経過概略図

<p>船長は、操舵室で漁具の準備を行う一方、1時間に1回程度周囲の見張りを行いながら航行を続けていたところ、13時40分ごろ、衝撃を感じ、船首が三宅島南岸の岩場に衝突したことを知った。</p> <p>船長は、浸水状況を確認し、本船を後退させたところ、船首部が海中に落下したのを認めたが、各部を点検して自力航行可能と判断し、下田港への帰航を開始した。</p> <p>船長は、その後、浮遊していた本船の船首部分を発見した漁業協同組合関係者からの海上保安庁への通報により、下田港帰港後に事情聴取を受けた。</p>
気象・海象	<p>気象：天気 曇り、風向 南西、風力 1、視界 良好</p> <p>海象：海上 平穩、</p>
その他の事項	<p>本船の自動操舵装置は、設定ダイヤルの切替えにより、航法モード及び自動モード（船首方位のみを保持して航行するものであり、風潮流の影響を受けた針路で進む。）が選択できるようになっており、船長が20年以上前から使用していた。</p> <p>本船は、漁場出発から本事故発生まで、船体、機関及び航海計器に異常はなかった。</p> <p>船長は、健康状態に問題はなく、睡眠も十分とれており、飲酒もしていなかった。</p> <p>船長は、本事故発生まで、自動操舵装置が航法モードに設定された状態であり、本船が最終目的地に向かって航行しているものと思っており、最終目的地の約10M手前で周囲を見渡したが何も見えなかった。</p> <p>船長は、本事故後、自動操舵装置の設定が、自動モードになっていたことを知った。</p> <p>海上保安庁作成の沿岸域流況図によれば、本事故当時、三宅島周辺には黒潮による2.0kn以上の北東流があった。</p> <p>（付図1 事故発生経過概略図、写真1 自動操舵装置 参照）</p>
分析	<p>乗組員等の関与 あり</p> <p>船体・機関等の関与 なし</p> <p>気象・海象等の関与 あり</p> <p>判明した事項の解析</p> <p>本船は、三宅島南方沖を自動操舵で北西進中、船長が、手動操舵として接近する他船を避けた後、自動操舵に戻す際、自動操舵装置を航法モードに設定したものだと思い込み、操舵室で漁具の準備を行い、見張りを適切に行っていなかったことから、三宅島南岸に向けて航行していることに気付かず、同島南岸の岩場に衝突したものと考えられる。</p> <p>船長は、避航操船を終えた直後で気が緩み、自動操舵装置を自動モードに設定して航法モードに設定したものだと思い込んだ可能性がある</p>

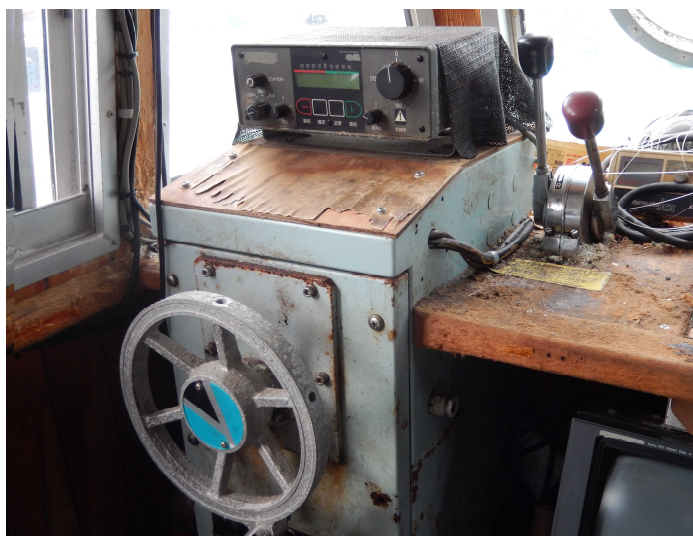
写真1 自動操舵装置

<p>と考えられる。</p> <p>本船は、自動操舵装置が自動モードに設定されていたことから、黒潮の影響で本事故発生場所付近に圧流された可能性があると考えられる。</p>
原因	<p>本事故は、本船が、三宅島南方沖を自動操舵で北西進中、船長が、手動操舵として接近する他船を避けた後、自動操舵に戻す際、自動操舵装置を航法モードに設定したものと思い込み、操舵室で漁具の準備を行い、見張りを適切に行っていなかったため、三宅島南岸に向けて航行していることに気付かず、同島南岸の岩場に衝突したことにより発生したものと考えられる。</p>
参考	<p>今後の同種事故等の再発防止に役立つ事項として、次のことが考えられる。</p> <ul style="list-style-type: none"> ・ 自動操舵装置の航法設定は確実にを行うこと。 ・ 自動操舵に設定している時も、常時適切な見張りをを行い、適宜、船位の確認を行うこと。
