船舶事故調査報告書

平成27年11月5日
 運輸安全委員会（海事専門部会）議決
 委員 庄 司 邦 昭（部会長）
 委員 小須田 敏
 委員 根 本 美 奈

事故種類	衝突
発生日時	平成27年5月26日 13時12分ごろ
発生場所	千葉県木更津港 木更津飛行場灯台から真方位192°1,180m付近 （概位 北緯35°23.07′ 東経139°54.92′）
事故調査の経過	平成27年6月12日、本事故の調査を担当する主管調査官（横浜事務所）を指名した。 なお、後日、1人の地方事故調査官を新たに指名した。 原因関係者から意見聴取を行った。
事実情報 船種船名、総トン数 船舶番号、船舶所有者等 L×B×D、船質 機関、出力、進水等	A 作業船 しおさい、11トン 232-36666 神奈川、三栄船舶株式会社 12.80m (Lr) × 4.30m × 1.55m、軽合金 ディーゼル機関2基、360.00kW（合計）、平成16年4月 B 作業船 ビーグルⅡ世号、5トン未満 240-17504 東京、株式会社沿岸生態系リサーチセンター 7.47m (Lr) × 2.25m × 0.80m、FRP ディーゼル機関、77.20kW、昭和59年12月
乗組員等に関する情報	A 船長A 男性 43歳 一級小型船舶操縦士・特殊小型船舶操縦士・特定 免許登録日 平成14年1月18日 免許証交付日 平成23年12月15日 （平成29年1月17日まで有効） B 船長B 男性 64歳 一級小型船舶操縦士 免許登録日 平成16年2月13日 免許証交付日 平成26年1月21日 （平成31年2月12日まで有効）
死傷者等	A なし B 軽傷 1人（同乗者）
損傷	A 船首外板に擦過傷 B 右舷外板に割損、船尾操舵装置周りの日除けの破損等

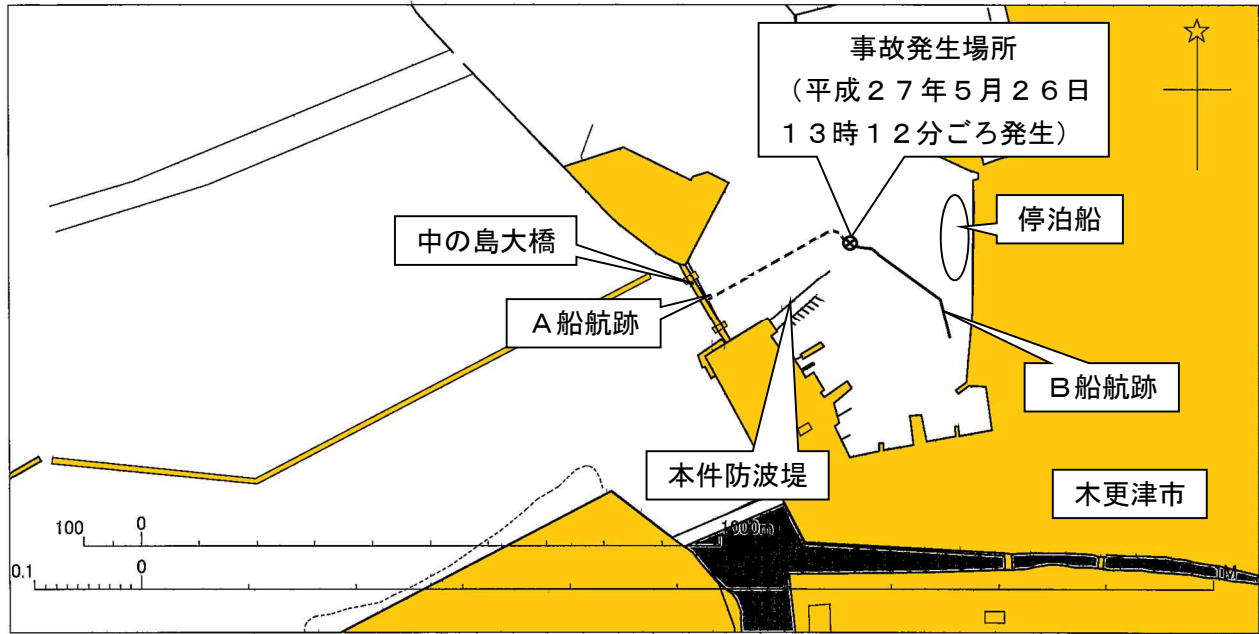
付図1 事故発生経過概略図

<p>事故の経過</p>	<p>A船は、船長Aほか2人が乗り組み、千葉県富津市での入港補助作業を終え、木更津港内の係留場所へ向け、木更津市中の島大橋付近を約12ノット(kn)の速力(対地速力、以下同じ。)で東北東進していた。</p> <p>A船は、船長Aが、中の島大橋東方の防波堤(以下「本件防波堤」という。)の北方付近において、右舷船首方に北進するB船を認め、北進を続けるものと思って右舵を取ったところ、B船が左転するのを認めてクラッチを中立にしたものの、平成27年5月26日13時12分ごろ、その船首とB船の右舷とが衝突した。</p> <p>船長Aは、B船の損傷状況を観察したところ、自力での航行が可能な様子だったので、A船を中の島大橋南東方の係留場所に着岸させ、船舶所有者に衝突の事実を報告した。</p> <p>B船は、船長Bが1人で乗り組み、調査員(以下「同乗者」という。)4人を乗せ、東京都江東区のマリーナを出発し、東京湾内及び木更津港内での海底土壌サンプリング調査(以下「海底調査」という。)を終え、出港地へ戻ろうと航行を開始した。</p> <p>船長Bは、B船が本件防波堤の東方を北西進中、本件防波堤の北方付近を航行するA船を認め、減速して約3～4knの速力で航行しながらA船の動静を観察した。</p> <p>船長Bは、当初、右舵を取ってA船の東方を航行しようと思っていたが、A船がB船の船首方を通過する態勢で北東進を続けるので、A船が東方に係留中の船舶に近寄って航行するものと思った。</p> <p>B船は、船長Bが、A船と本件防波堤の間を航行しようとして左舵を取り、続いて増速しようとしていたとき、右舷方至近に接近するA船を認め、A船と衝突した。</p> <p>船長Bは、同乗者の安否及び機関室に浸水がないことを確認し、着岸したA船の近くにB船を移動させて互いの状況を確認したのち、出港地のマリーナへ自力航行して帰った。</p> <p>(付図1 事故発生経過概略図 参照)</p>
<p>気象・海象</p>	<p>気象：天気 晴れ、風向 北、風力 2 海象：海上 平穏、潮汐 下げ潮の中央期</p>
