## 船舶事故調査報告書

事故種類	衝突（岸壁）
発生日時	平成27年5月27日 08時16分ごろ
発生場所	東京都新島村式根島の野伏漁港 野伏港ふ頭灯台から真方位338°90m付近 （概位 北緯34°20.10′ 東経139°12.96′）
事故調査の経過	平成27年7月6日、本事故の調査を担当する主管調査官（横浜事務所）ほか1人の地方事故調査官を指名した。 原因関係者から意見聴取を行った。
<b>事実情報</b> 船種船名、総トン数 船舶番号、船舶所有者等 L×B×D、船質 機関、出力、進水等	貨物船兼油タンカー 新衛丸 <sup>しんゑい</sup> 、492トン 140458、新島物産株式会社（以下「A社」という。）、独立行政法人鉄道建設・運輸施設整備支援機構 59.44m×9.80m×3.50m、鋼 電動機2基、1,000kW（合計）、平成18年12月20日
乗組員等に関する情報	船長 男性 45歳 五級海技士（航海） 免許年月日 平成13年6月28日 免状交付年月日 平成23年6月8日 免状有効期限満了日 平成28年6月27日
死傷者等	軽傷 2人（船長及び航海士A）
損傷	本船 船首材、バルバスバウに破口及び凹損、左舷ベルマウスに凹損、左舷錨に亀裂 岸壁 防舷材及び車止めに破損、ケーソンに破口
事故の経過	本船は、船長、機関長及び一等航海士（以下「航海士A」という。）ほか2人が乗り組み、船長が船橋当直につき、三宅村三宅島の伊ヶ谷港を出港して式根島の野伏漁港に向かった。 船長は、新島村新島の南端を通過した頃から霧で視界が制限される状況となり、約12～13ノット（kn）の対地速力で野伏漁港東方沖を北西進中、乗組員を入港配置につかせる一方、電子海図情報表示装置（Electronic Chart Display and information System、以下「ECDIS」という。）の画面に表示された野伏漁港に向けて左転し、レーダーの映像で着岸予定の岸壁（以下「本件岸壁」という。）を確認した。

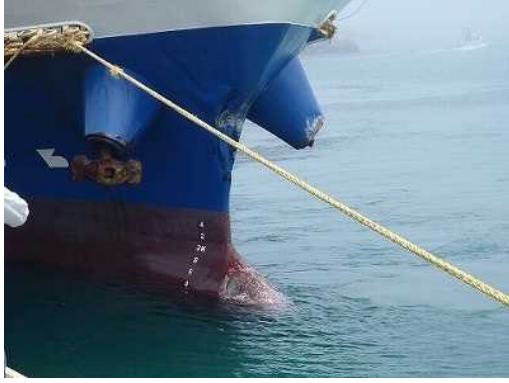
写真1 船首の損傷状況

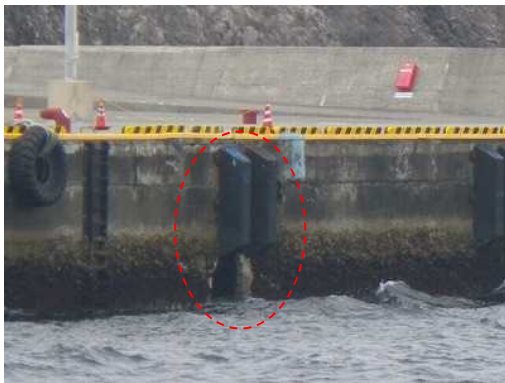
写真3 本件岸壁の損傷箇所
