## 船舶事故調査報告書

平成27年10月15日  
 運輸安全委員会（海事専門部会）議決  
 委員 庄 司 邦 昭（部会長）  
 委員 小須田 敏  
 委員 根 本 美 奈

事故種類	漁網損傷
発生日時	平成26年10月7日 17時58分ごろ
発生場所	阪神港堺 <sup>さかいせんぼく</sup> 泉北区西方沖（大阪湾中央部） 泉北大津南防波堤灯台から真方位280° 6.2海里（M）付近 （概位 北緯34° 32.90′ 東経135° 15.38′）
事故調査の経過	平成26年11月20日、本事故の調査を担当する主管調査官（神戸事務所）を指名した。 なお、後日、1人の地方事故調査官を新たに指名した。 原因関係者から意見聴取を行った。
事実情報 船種船名、総トン数 船舶番号、船舶所有者等 L×B×D、船質 機関、出力、進水等	旅客フェリー つくし、13,353トン 135998、阪九フェリー株式会社 195.0m×26.4m×18.6m、鋼 ディーゼル機関2基、20,152kW（合計）、平成15年2月20日
乗組員等に関する情報	船長 男性 46歳 二級海技士（航海） 免許年月日 平成8年12月26日 免状交付年月日 平成23年12月22日 免状有効期間満了日 平成28年12月25日
死傷者等	なし
損傷	本船 なし 漁網 破損
事故の経過	本船は、船長ほか24人が乗り組み、平成26年10月7日17時40分ごろ、関門港新門司区に向け、阪神港堺泉北区泉大津フェリーターミナルを離岸した。 船長は、船橋前部中央に立って操船の指揮をとり、三等航海士を主機の操作に、甲板手を手動操舵にそれぞれつけ、船尾配置から戻った二等航海士を船橋前部左舷のレーダーで、もう1人の甲板手を目視によりそれぞれ見張りに当たらせ、阪神港の大津南航路を約15ノット（kn）の速力（対地速力、以下同じ。）で、増速しながら西北西進した。 船長は、大阪湾運航サポート協議会が提供する情報（以下「本件情

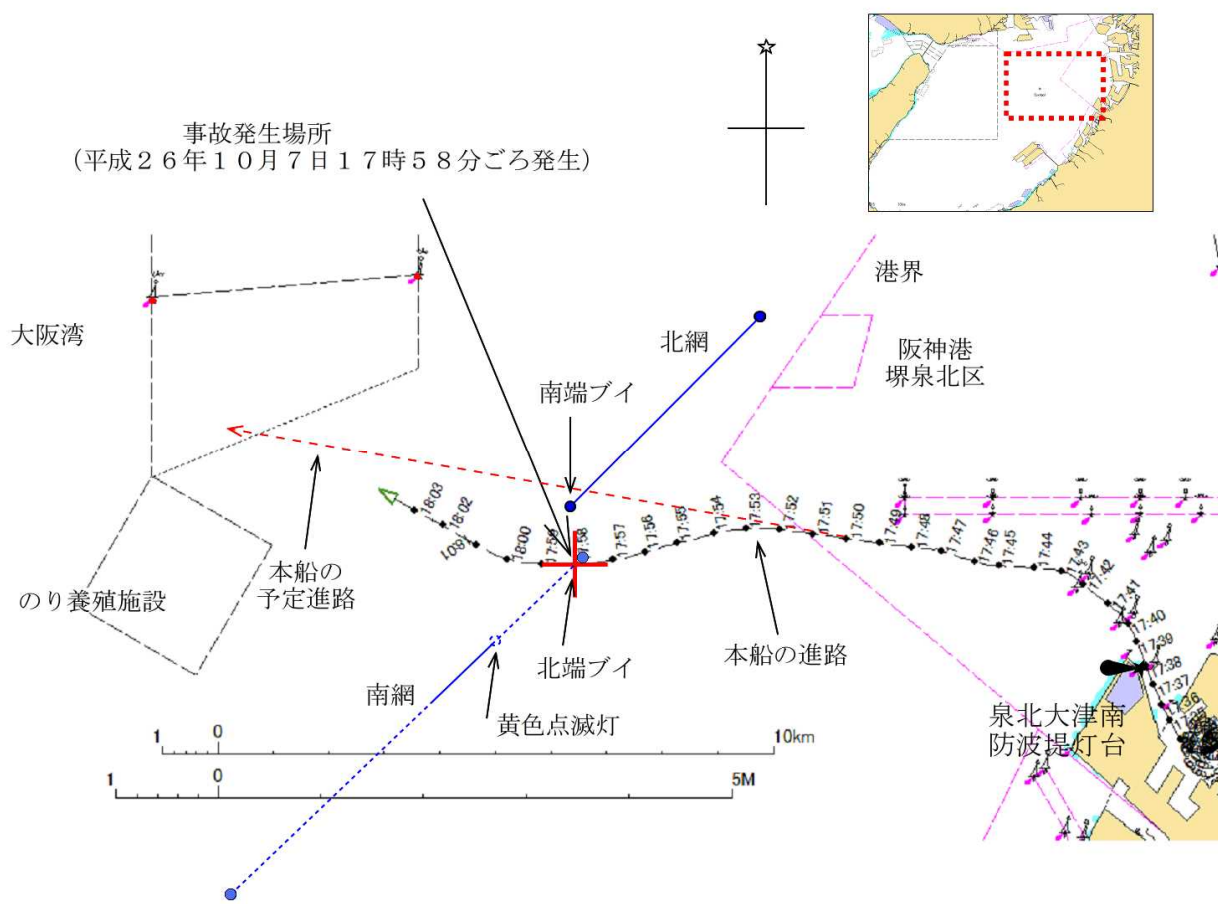
### 付図1 航行経路図

<p>約1,000m間隔で黄色点滅灯をそれぞれ設置していた。</p> <p>船長は、点滅灯の色を知っていたが、本事故時は常用薄明であり、北端ブイが見えにくく、北端ブイと思った灯火が南網の中間に位置する黄色点滅灯であった可能性があると思つた。</p>
<p><b>分析</b></p> <p>乗組員等の関与</p> <p>船体・機関等の関与</p> <p>気象・海象等の関与</p> <p>判明した事項の解析</p>	<p>あり</p> <p>なし</p> <p>なし</p> <p>本船は、阪神港堺泉北区西方沖を西進中、船長が、レーダー画面上で認めた映像を北端ブイと思い、その北側を航行したことから、南網の上を通過することとなり、南網が損傷したものと考えられる。</p> <p>船長は、北端ブイを視認できなかった際、レーダー画面上で左舷前方に本件漁船及びブイの映像を認めたことから、そのブイが北端ブイであると思つたものと考えられる。</p> <p>船長は、常用薄明時であったことから、北端ブイを見落としした上に、南網の中間に設置されていた黄色点滅灯を北端ブイの紅色点滅灯と見間違え、南網の上を通過した可能性があると思つた。</p>
<p><b>原因</b></p>	<p>本事故は、日没後の薄明時、本船が、阪神港堺泉北区西方沖を西進中、船長が、レーダー画面上で認めた映像を北端ブイと思い、その北側を航行したため、南網の上を通過することとなったことにより発生したものと考えられる。</p>
<p><b>参考</b></p>	<p>今後の同種事故等の再発防止に役立つ事項として、次のことが考えられる。</p> <ul style="list-style-type: none"> <li>・ 流し網付近を通過する場合、両端部に取り付けられたブイ及び灯火の視認に努めること。</li> <li>・ 太陽光の海面反射により、漁網のブイ等が見えにくくなることに留意すること。</li> <li>・ 本件情報により流し網が投入されている旨の情報を得た場合、流し網等の位置は、漁業者が最初に流し網を入れた場所及び入れ終えた場所に関する情報であることに留意すること。</li> </ul>
