船舶事故調査報告書

事故種類	衝突（消波ブロック）
発生日時	平成26年11月27日 02時50分ごろ
発生場所	富山県射水市新湊漁港の新湊漁港外A防波堤北側 新湊漁港外A防波堤灯台から真方位050° 80m付近 （概位 北緯36° 47.16′ 東経137° 05.47′）
事故調査の経過	平成27年3月13日、本事故の調査を担当する主管調査官（神戸事務所）ほか1人の地方事故調査官を指名した。 原因関係者から意見聴取を行った。
事実情報 船種船名、総トン数 船舶番号、船舶所有者等 L×B×D、船質 機関、出力、進水等	漁船 ^{きゅうえい} 久栄丸、14.54トン TY2-1495（漁船登録番号）、個人所有 14.99m (Lr) × 3.44m × 1.26m、FRP ディーゼル機関、漁船法馬力数160、昭和49年3月25日
乗組員等に関する情報	船長 男性 81歳 一級小型船舶操縦士・特殊小型船舶操縦士・特定 免許登録日 昭和50年1月31日 免許証交付日 平成22年10月18日 （平成27年10月17日まで有効） 甲板員A 男性 53歳
死傷者等	重傷 1人（甲板員A）、軽傷 3人（甲板員B、甲板員C及び甲板員D）
損傷	船首端下部に圧壊、船首倉に浸水、船首甲板に破損、船首マストが倒壊
事故の経過	本船は、船長及び甲板員Aほか3人が乗り組み、平成26年11月27日01時30分ごろ新湊漁港北東方沖での操業を終え、レーダー及びGPSプロッターを作動させて新湊漁港へ向けて約13～14ノットの速力で帰航していた。 船長は、操舵室で立って手動操舵に当たり、船首やや左方に新湊漁港外A防波堤灯台の灯光を見ながら南西進中、携帯電話の着信履歴が気になり、ふだん、携帯電話を上着の左ポケットに入れていたので、左手で取ろうと思ったが、携帯電話はなく、操舵室後部左側の台の上にあると思って手探りで台の上を探し始めた。 船長は、携帯電話が手に触れないので、体をやや左側に向け、時

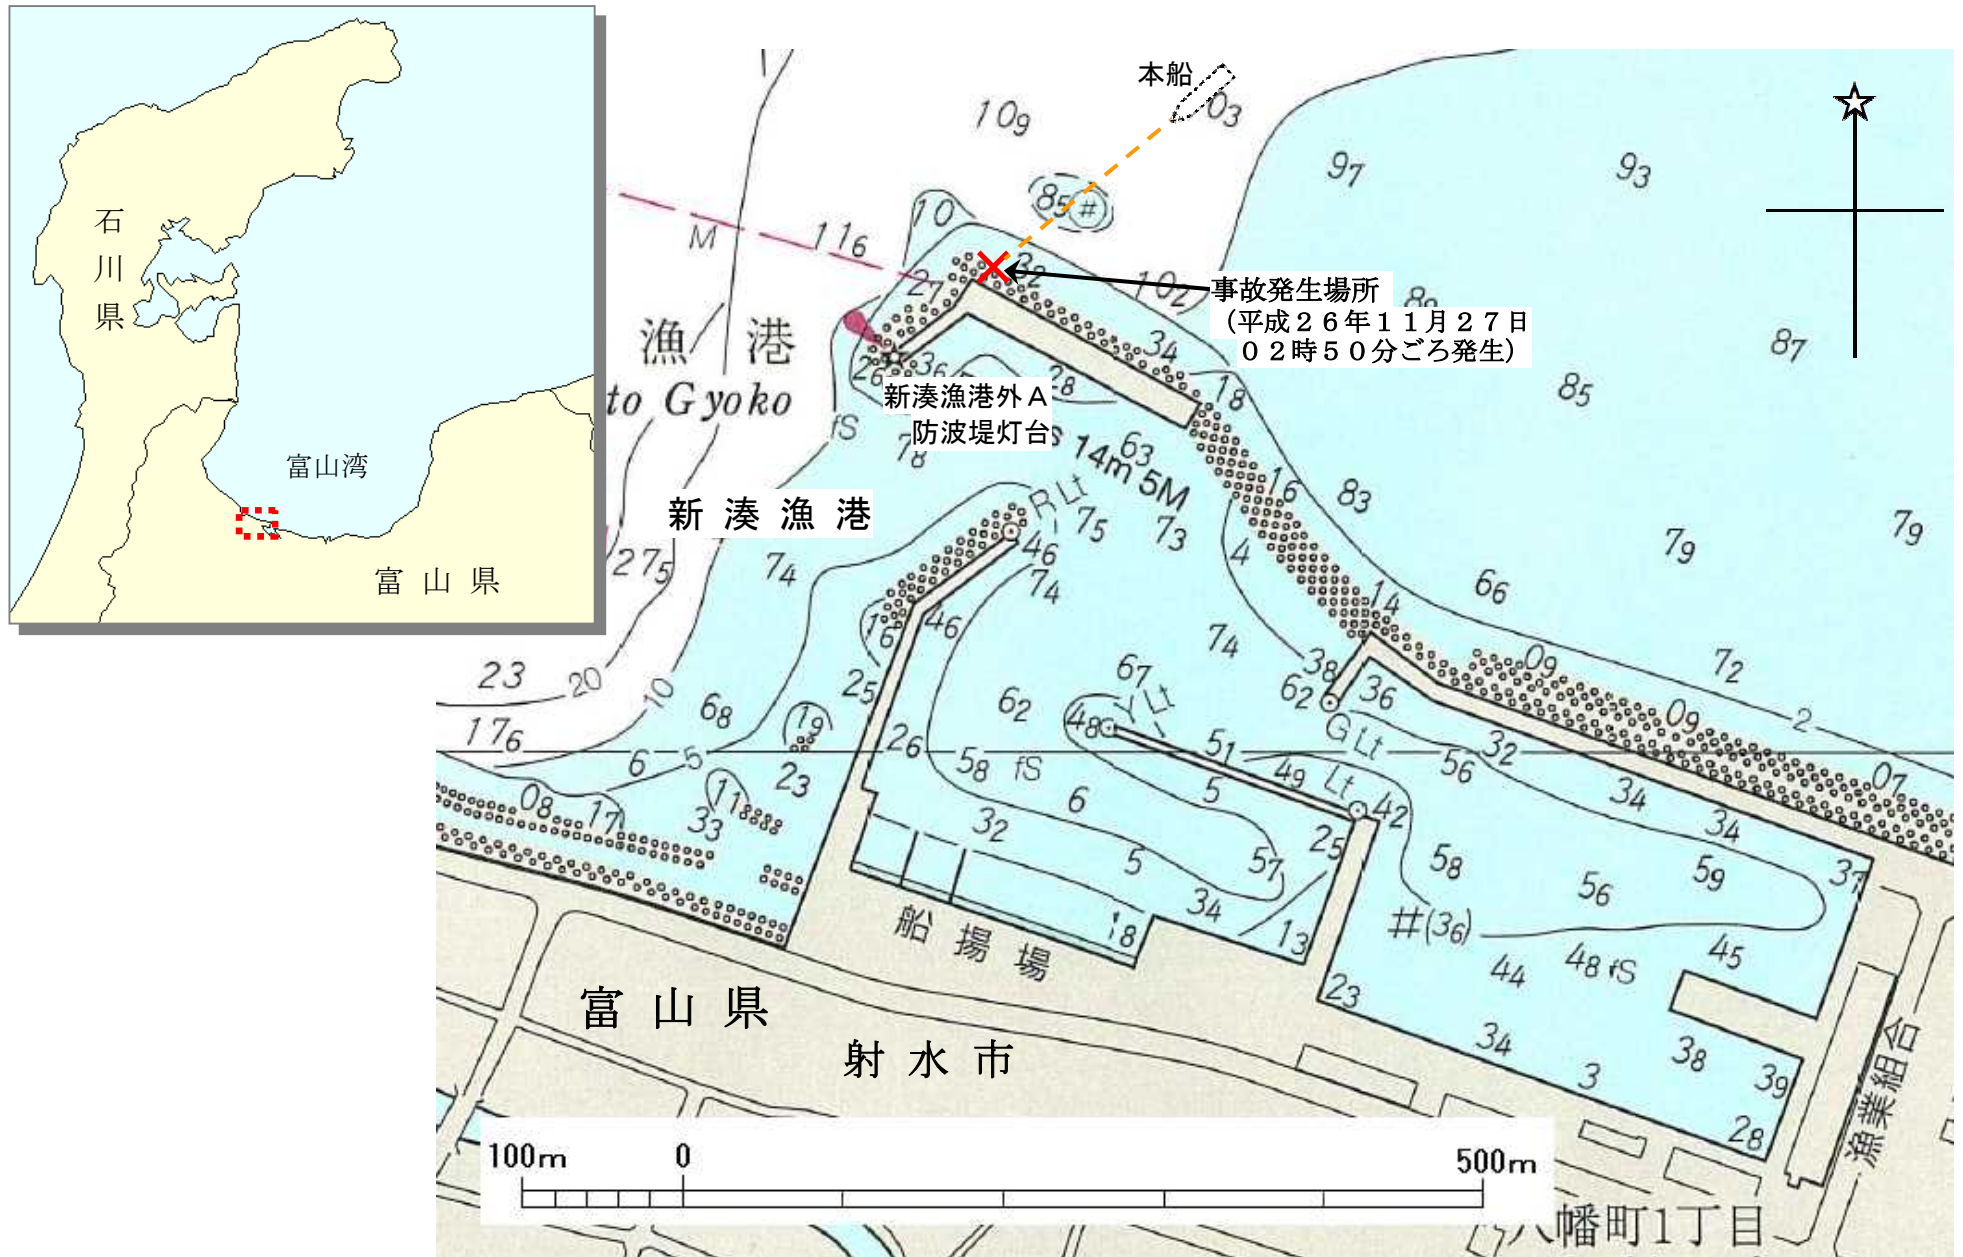
付図1 事故発生経過概略図

<p>折、後部を見て手探りで5分程度探し、ふと船首方を見たとき、目の前が暗くなり、直後に衝撃を感じた。</p> <p>船長は、舵輪の舵柄で腹部を打ったものの、転倒することもなく、機関のクラッチレバーを中立とした後、足元に落ちていた携帯電話を発見して拾い、02時50分ごろであること、及びGPSプロッターの画面を見て新湊漁港外A防波堤の北側に設置されている消波ブロックに衝突したことを知った。</p> <p>甲板員Aは、操舵室船尾方にある船室から外に出ようとして船尾方を向いたとき、衝撃を受け、右腹部を船室内の台で打ち、何が起こったのかと思って船首部へ向かい、本船が、消波ブロックに衝突して船首部が破損し、船首端下部に破口を生じて浸水していることを認め、船長にその旨を報告した。</p> <p>船長は、甲板下の区画には隔壁があるので、船体後部まで浸水することはないと判断し、本船を係留場所に着けて水揚げを行った。</p> <p>船長は、水揚げを終えたのち、本船を新湊漁港内の上架施設へ移動させた。</p> <p>甲板員Aほか3人の甲板員は、各自で病院を訪れ、甲板員Aが右第7、第8肋骨骨折及び腰椎挫傷と、甲板員Bが頸椎捻挫、右肘部打撲挫創等と、甲板員Cが左膝部挫傷と、甲板員Dが頸椎及び腰椎捻挫、顔面に打撲等とそれぞれ診断された。</p> <p>(付図1 事故発生経過概略図 参照)</p>
<p>気象・海象</p>	<p>気象：天気 曇り、風向 西南西、風力 2、視界 良好、気温 約11℃</p> <p>海象：海上 平穏、潮汐 上げ潮の中央期、潮高 約35cm</p>
<p>その他の事項</p>	<p>船長は、ふだんから操業を終えて帰港する際、新湊漁港外A防波堤灯台の灯光を目標とし、船首やや左方に同灯光を見て航行していた。</p>
<p>分析</p> <p>乗組員等の関与</p> <p>船体・機関等の関与</p> <p>気象・海象等の関与</p> <p>判明した事項の解析</p>	<p>あり</p> <p>なし</p> <p>なし</p> <p>本船は、新湊漁港北東方沖を同漁港へ向けて帰航中、船長が、単独で手動操舵を行っていたところ、携帯電話の着信履歴を見ようと思い、左手で上着の左ポケットから取り出そうとしたものの、携帯電話がなく、体を左に向け、操舵室後部左側の台の上を、手探りで携帯電話を探していて見張りを適切に行っていなかったことから、新湊漁港外A防波堤に接近していることに気付かず、同防波堤北側の消波ブロックに衝突したものと考えられる。</p>

<p>原因</p>	<p>本事故は、夜間、本船が、新湊漁港北東沖を同漁港へ向けて帰航中、船長が、単独で手動操舵を行っていたところ、携帯電話の着信履歴を見ようと思い、操舵室後部左側の台の上を、手探りで携帯電話を</p>

探していて見張りを適切に行っていなかったため、新湊漁港外A防波堤に接近していることに気付かず、同防波堤北側の消波ブロックに衝突したことにより発生したものと考えられる。
参考	今後の同種事故等の再発防止に役立つ事項として、次のことが考えられる。 ・ 船橋当直者は、操船に専念し、携帯電話等の操作を控えること。
