船舶事故調査報告書

船種船名 液体油脂ばら積船 第七清福丸

事故種類 乗揚

発生日時 平成27年3月6日 22時05分ごろ

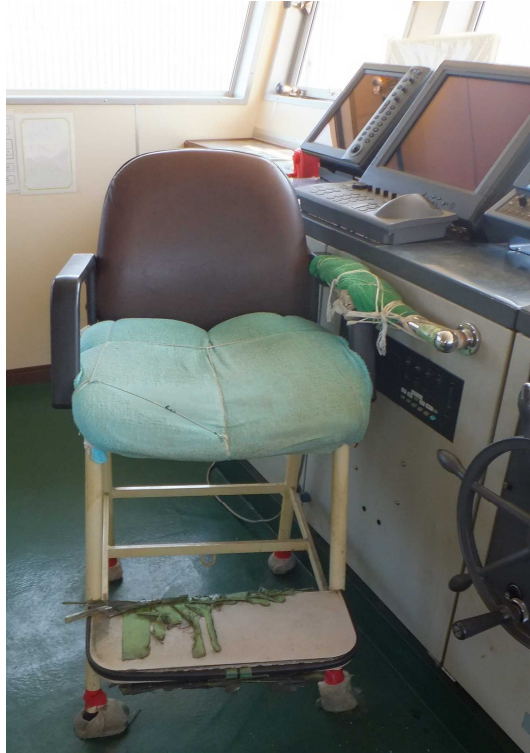
写真 2.5-1 操舵室の椅子

操舵室には、肘掛け及び背もたれ付きの椅子が置かれ、同椅子は、左側の肘掛け部が操舵スタンド左舷側の操船コンソールの手すりにひもで結ばれ、固定されていた。(写真2.5-1参照)

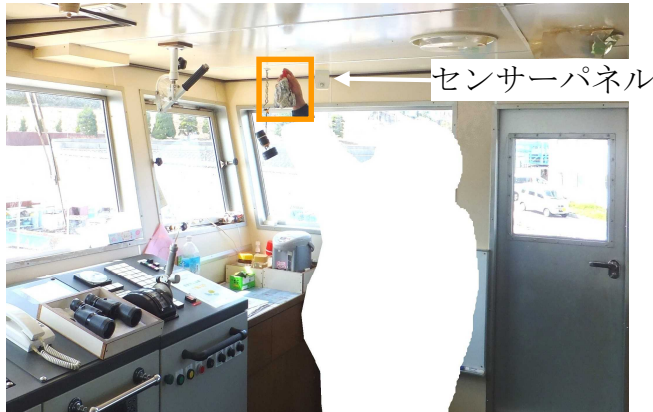
写真 2.5-2 センサーパネル及び
センサー前の物体

センサーパネルと操舵スタンド付近との間の天井部に物体（以下「センサー前の物体」という。）が吊り下げられていた。航海士Aは、新造時にはセンサー前の物体がないことを確認しており、本船の航海士として乗船したとき、その存在に気付いた。

センサー前の物体は、フックなどにより引っ掛けるものではなく、取り外せないように天井に固定されていた。（写真2.5-2、2.5-3参照）

当直警報装置は、室内との温度差を検知するので、動物を置いていれば、センサーが検知することはあるが、物を置くだけでは検知に影響はない。センサー前の物体が揺れたとしても、当直警報装置の正常な作動に影響を及ぼすことはない。

- (1) センサー前の物体が吊り下げられていたが、当直警報装置は正常に作動していたものと考えられる。
- (2) 当直警報装置は、本事故当時、警報音を発しなかったものと考えられるが、その理由を明らかにすることはできなかった。

本船には、当直警報装置が設置されており、本事故当時、センサーパネルの前に天井から物体が吊り下げられていたが、本事故発生以前、本船船長ほか乗組員が当直警報装置の警報音を聞いたことがあったことから、当直警報装置は正常に作動していたものと考えられる。しかしながら、当直警報装置の正常な作動を妨げるような行為をしてはならない。

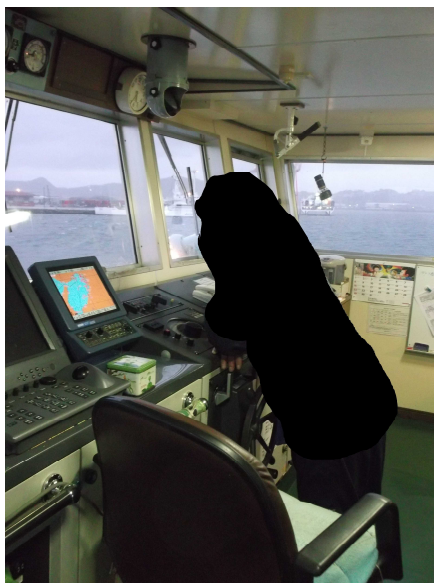
写真2.6-1 本船船長の本事故当時の姿勢

椅子に腰を掛けて船橋当直を行えば、眠ってしまうので、船橋当直中はふだんから立っていた。ずっと立っていれば、足が疲れるので、操舵スタンドに両肘をつき、上体を寄り掛かせて見張りをを行い、本事故当時もその姿勢であった。タバコを吸ったり、コーヒーを飲んだりする数分間は椅子に腰を掛けていたが、それらを終われば、立ち上がっていた。(写真2.6-1参照)

- (3) 本船船長は、出航時には眠気は感じていなかったが、立って荷役の監視を行っていたので、足が張った程度の疲れがあった状態で単独の船橋当直を行い、椅子に腰を掛けると眠ってしまうとの思いがあったことから、立って見張りを行っていたところ、足が疲れたので、いつものように操舵スタンドに両肘をつき、上体を寄り掛からせた姿勢をとったものと考えられる。
- (4) 本船船長は、航行に慣れた海域で気が緩み、更に早朝からの業務で疲れを生じていたことから、眠気を催し、同じ姿勢をとっているうちに居眠りに陥った可能性があると考えられる。

また、本船船長は、操舵スタンドに両肘をつき、上体を寄り掛かせた姿勢で見張りをを行っているうちに居眠りに陥ったものと考えられる。

したがって、船橋当直者は、眠気を誘うような楽な姿勢をとり続けないように留意する必要があると考えられる。

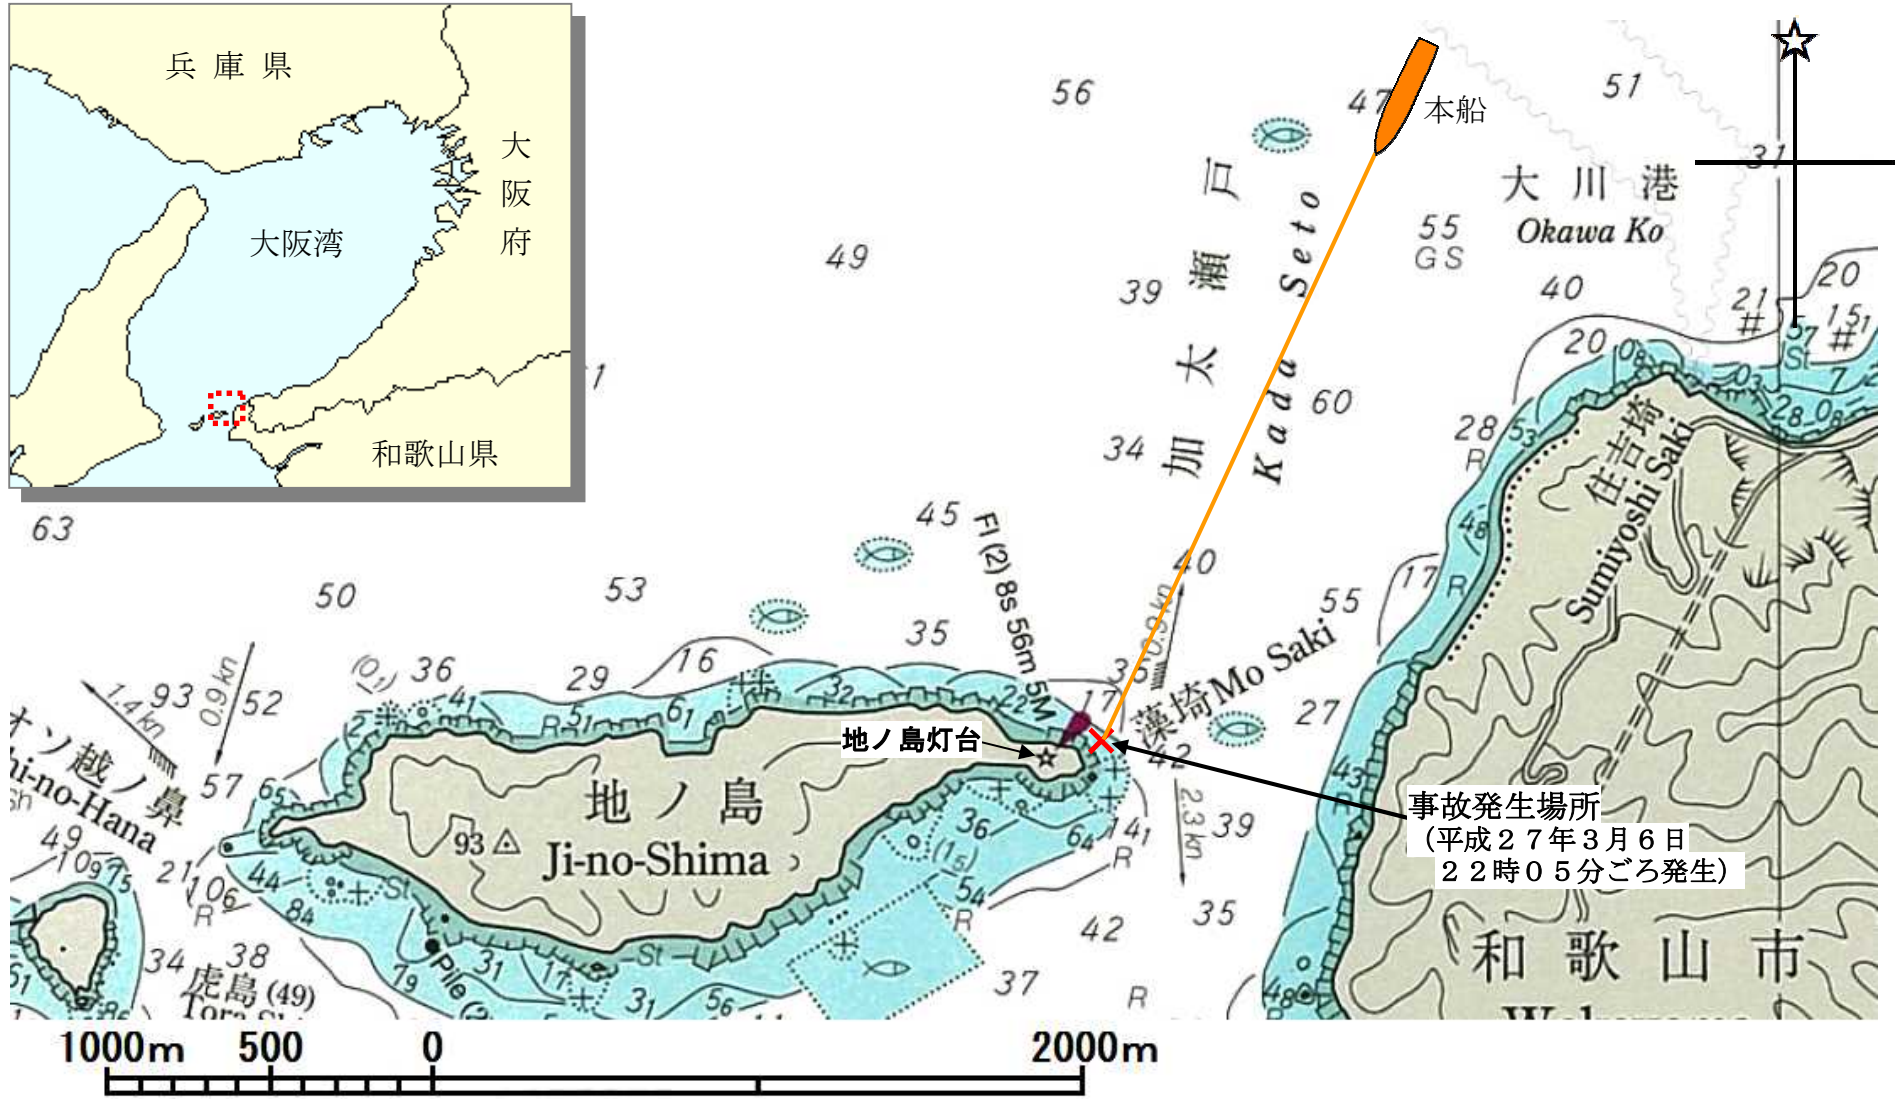
付図1 推定航行経路図

- (3) 本船船長は、変針予定場所で針路を180°に転じることとし、その北北東方約3Mに至ってそろそろ変針する頃だと思っているうちに居眠りに陥った。
- (4) 本船は、変針予定場所を通過し、同じ針路及び速力で航行して地ノ島北東岸沖の干出浜（岩）に乗り揚げた。

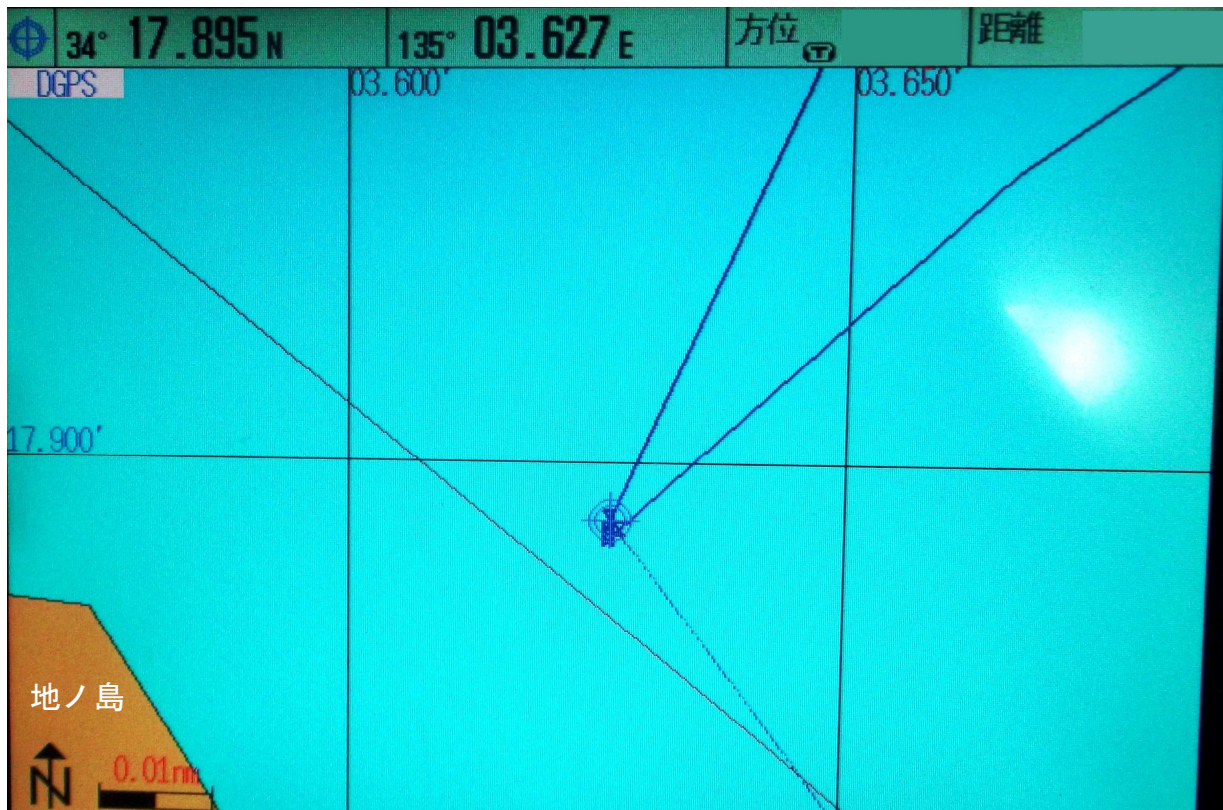
写真2 GPSプロッターの画像
(事故発生場所付近を拡大)

本事故の発生日時は、平成27年3月6日22時05分ごろであり、発生場所は、地ノ島灯台から064°140m付近であった。
