# 船舶事故調査報告書

平成27年10月15日

運輸安全委員会（海事専門部会）議決

事故種類	衝突
発生日時	平成26年11月16日 09時12分ごろ
発生場所	愛媛県今治市梶取ノ鼻北北東方沖 来島梶取鼻灯台から真方位007° 3,000m付近 (概位 北緯34° 08.71′ 東経132° 53.78′)
事故調査の経過	平成26年11月17日、本事故の調査を担当する主管調査官（広島事務所）ほか1人の地方事故調査官を指名した。 原因関係者から意見聴取を行った。
事実情報 船種船名、総トン数 船舶番号、船舶所有者等 L×B×D、船質 機関、出力、進水等	A 貨物船 <sup>ダイナ カメリア</sup> DYNA CAMELLIA（中華人民共和国香港特別行政区籍）、5 2,957トン 9381196（IMO番号）、DYNA WORLD STEAMSHIP(HK) LIMITED 234.94m×43.00m×19.30m、鋼 ディーゼル機関、11,900kW、2007年1月23日 B プレジャーボート <sup>ピーアンドビー</sup> P & B II、5.6トン 281-41388愛媛、富士鉄工株式会社 9.84m (Lr) × 2.85m × 1.17m、FRP ディーゼル機関、228kW、平成20年6月
乗組員等に関する情報	A 船長A（台湾籍） 男性 57歳 甲板高級船員一級（中華人民共和国香港特別行政区発給） 交付年月日 2007年10月2日 (2016年7月20日まで有効) 航海士A（台湾籍） 男性 25歳 甲板高級船員三級（中華人民共和国香港特別行政区発給） 交付年月日 2014年6月13日 (2016年12月31日まで有効) 水先人A 男性 62歳 内海水先区1級水先人水先免状 免許年月日 平成19年2月7日 免状交付年月日 平成24年1月16日 有効期間満了日 平成29年2月6日 B 船長B 男性 70歳

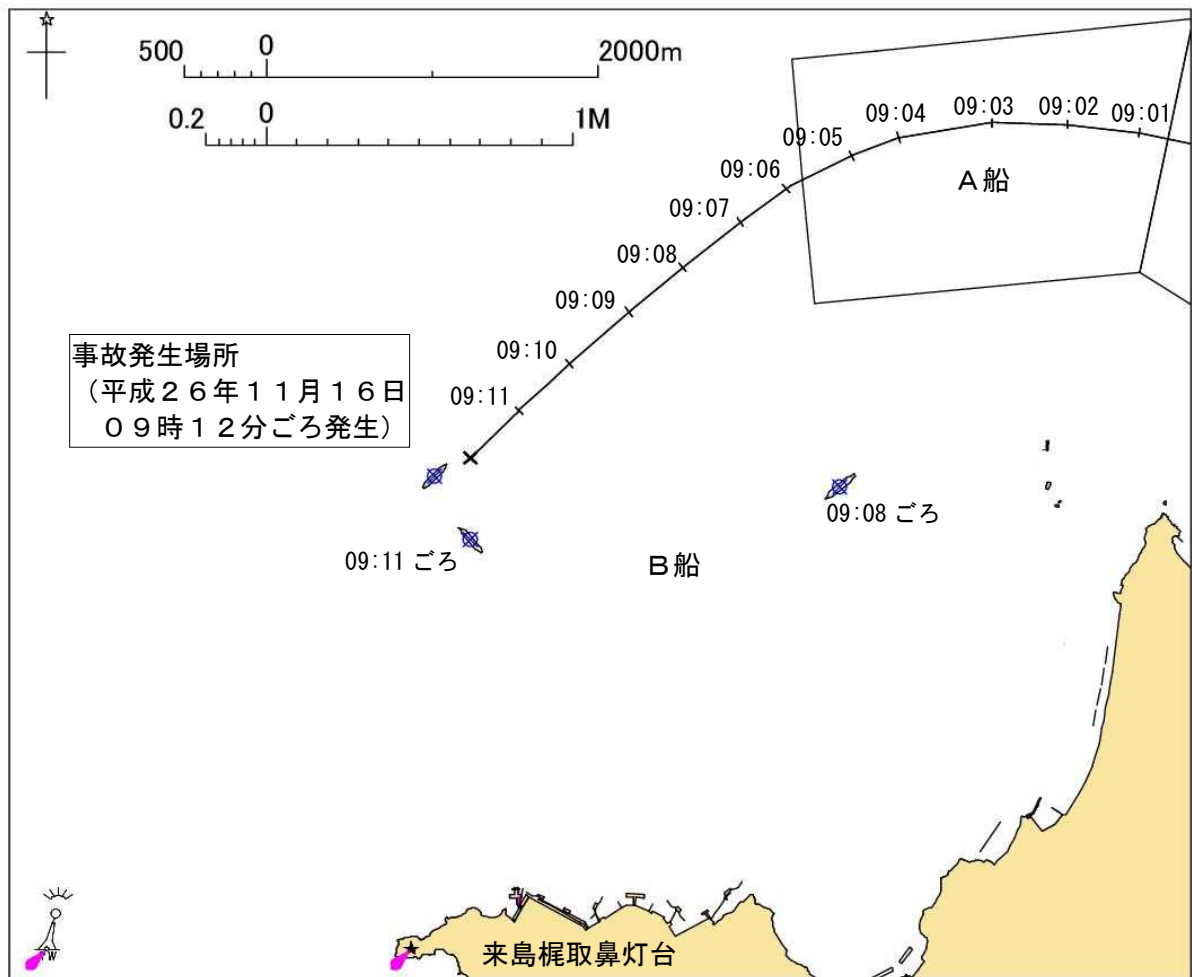
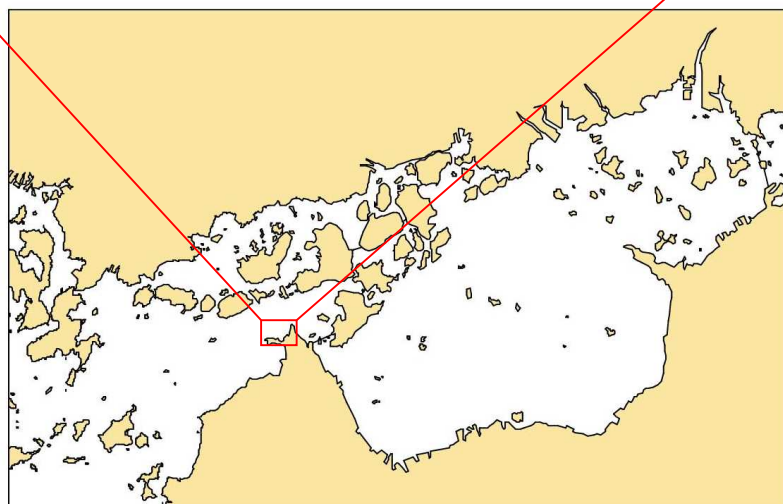
付図1 事故発生経過概略図

<p>二級小型船舶操縦士・特殊小型船舶操縦士・特定  免許登録日 昭和54年1月26日  免許証交付日 平成22年7月8日  (平成28年5月28日まで有効)</p>
死傷者等	なし
損傷	<p>A 右舷船首部に擦過傷  B 右舷船首部に亀裂及び擦過傷</p>
事故の経過	<p>A船は、船長A及び航海士Aほか18人（中華人民共和国籍16人、台湾籍2人）が乗り組み、船長Aが操船指揮をとり、水先人Aが水先を行い、航海士Aが機関操作に、操舵手が手動操舵にそれぞれ当たり、来島海峡航路中水道を北進した。</p> <p>航海士A及び水先人Aは、来島海峡航路西口を通過し、梶取ノ鼻北北東方沖を約14ノット（kn）の速力（対地速力、以下同じ。）で南西進中、平成26年11月16日09時08分ごろ、左舷正横約1,600mに南西進するA船より速いB船を視認した。</p> <p>水先人Aは、09時11分ごろ、B船がA船の左舷前方で右転していることを視認したが、A船とB船との船間距離及びB船の速力から、B船がA船の船首死角に入るような態勢で船首方を通過するものと思ひ、同じ針路及び速力で航行を続けた。</p> <p>A船は、水先人Aが、A船の右舷側に出たB船に異状がないように見えたものの、09時30分ごろ、海上保安庁からB船との衝突があったことを告げられ、愛媛県松山市安居島東方沖に錨泊した。</p> <p>B船は、船長Bが1人で乗り組み、梶取ノ鼻北北東方沖を約20～25knの速力で手動操舵により愛媛県松山方面に向けて南西進した。</p> <p>船長Bは、操縦席に腰を掛け、下を向いて作業を行いながら操船中、ふと船首方向を見たところ、右舷船首方にA船が接近していることに気付いた。</p> <p>B船は、船長Bが急いで左舵を取ったが、B船の右舷船首部とA船の右舷船首部とが衝突した。</p> <p>船長Bは、海上保安庁に本事故の通報を行い、航行を続けるA船を追い掛けた。</p> <p>(付図1 事故発生経過概略図、付表1 A船のAIS記録（抜粋）参照)</p>
気象・海象	<p>気象：天気 晴れ、風向 東、風力 2、視界 良好  海象：潮流 流向約230°、流速約2.3kn</p>
