## 船舶事故調査報告書

平成27年10月15日  
 運輸安全委員会（海事専門部会）議決  
 委員 庄司邦昭（部会長）  
 委員 小須田 敏  
 委員 根本美奈

事故種類	乗揚
発生日時	平成27年1月20日 05時46分ごろ
発生場所	島根県浜田市浜田港 浜田漁港馬島防波堤東灯台から真方位198°410m付近 （概位 北緯34°54.25′ 東経132°03.15′）
事故調査の経過	平成27年2月2日、本事故の調査を担当する主管調査官（広島事務所）ほか1人の地方事故調査官を指名した。 原因関係者から意見聴取を行った。
<b>事実情報</b> 船種船名、総トン数 船舶番号、船舶所有者等 L×B×D、船質 機関、出力、進水等	瀬渡船 <sup>きんとま</sup> 金時丸、4.97トン SN3-12835（漁船登録番号）、有限会社戸津川 10.81m(Lr)×2.44m×0.82m、FRP ディーゼル機関、44.10kW、昭和54年11月20日 第272-7925号（船舶検査済票の番号）
乗組員等に関する情報	船長 男性 77歳 一級小型船舶操縦士・特殊小型船舶操縦士・特定 免許登録日 昭和50年1月11日 免許証交付日 平成26年5月21日 （平成31年12月9日まで有効） 釣り客 男性 29歳
死傷者等	軽傷 1人（釣り客）
損傷	船底に亀裂及び擦過傷
事故の経過	本船は、平成27年1月20日05時40分ごろ、船長ほか1人が乗り組み、釣り客5人を乗せ、船首約0.5m、船尾約1.5mの喫水で、船長が操舵室で立って手動操舵により操船し、浜田漁港馬島防波堤（以下「馬島防波堤」という。）に向けて出発した。 船長は、浜田漁港北防波堤と浜田漁港沖防波堤の間を通過し、針路を馬島防波堤に向けたとき、船首方に「いか釣りをしている1隻の釣り船」（以下「本件釣り船」という。）の灯火を視認した。 本船は、船長が本件釣り船の灯火に注意を向け、本件釣り船を右舷方に見る態勢で約12ノットの対地速力で北北西進中、05時46分ごろ、浜田港内の赤島東方の浅所に乗り揚げた。 釣り客の1人は、右舷船首で左舷方を向いて座っていたところ、本

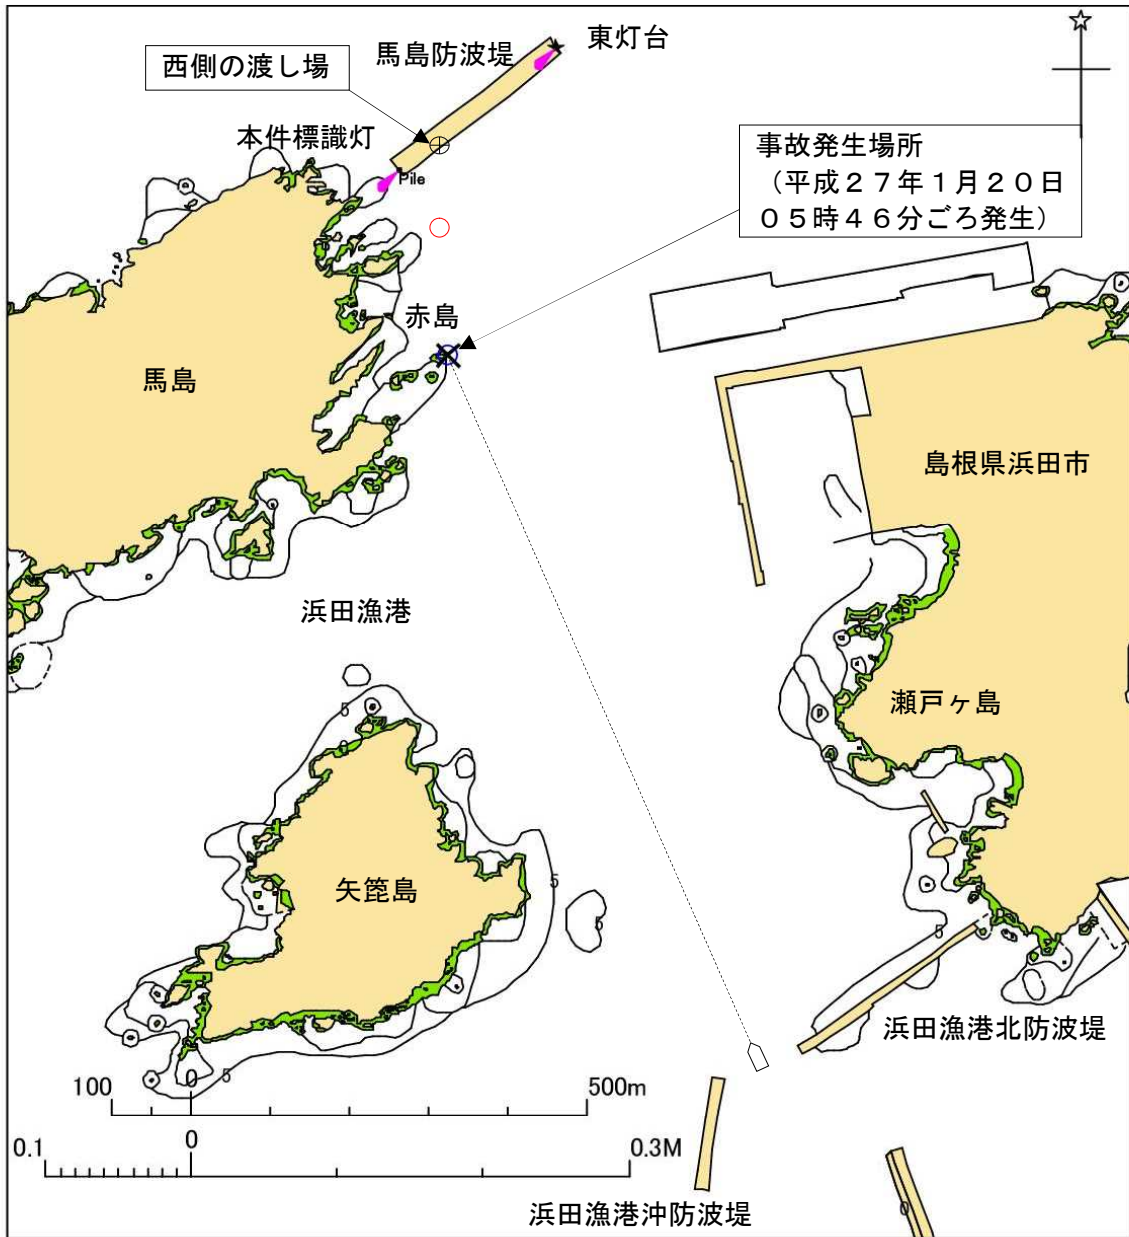
付図1 事故発生経過概略図

<p>船が乗り揚げたときの衝撃で転倒し、右目の上に切傷を負った。</p> <p>船長は、機関を後進にかけて離礁し、負傷者を病院に搬送するため、出発場所に帰り、着岸後、乗組員が自家用車で負傷した釣り客を病院に搬送した。</p> <p>船長は、着岸後、船体を確認したところ、船底に亀裂があることを認め、本船を上架した。</p> <p>船舶所有者担当者は、乗組員から本事故の報告を受け、海上保安庁に通報した。</p> <p>(付図1 事故発生経過概略図 参照)</p>
気象・海象	<p>気象：天気 曇り、風向 東、風速 約3m/s、視界 良好</p> <p>海象：波高 約0.5m、潮汐 下げ潮の末期、潮高 約-4cm (浜田)</p> <p>日出時刻：07時17分ごろ</p> <p>月出時刻：06時31分ごろ、月齢 29.1</p>
その他の事項	<p>馬島防波堤には、北東端に浜田漁港馬島防波堤東灯台（灯質 単閃赤光毎3秒に1閃光、灯高 13m、光達距離 3海里）（以下「東灯台」という。）、南西端に簡易標識灯（灯質 単閃黄光3秒に1閃光、灯高 約13m、光達距離 約5.5km）（以下「本件標識灯」という。）がそれぞれ設置されていた。</p> <p>瀬渡船が、馬島防波堤に着ける場所は、東側、中央、西側と3か所あり、瀬渡船どうしの申合せでそれぞれ着ける場所が決まっていた。</p> <p>本船は、事故当日、西側の渡し場に着ける予定であった。</p> <p>船長は、赤島東方に浅所があることを知っていた。</p> <p>船長は、本船に約17年前から乗船しており、船長として約4年の経験があった。</p> <p>船長は、ふだんから夜間もレーダーを使用しないで、東灯台及び本件標識灯を目視して両灯火を確認して航行していたが、本事故時、両灯火を確認して航行していなかった。</p> <p>船長は、これまでに本事故発生場所付近を昼夜問わず数多く航行した経験があった。</p> <p>船長は、ふだんいか釣りを行っている釣り船は馬島防波堤の南東方沖にいたので、本件釣り船も馬島防波堤の南東方沖でいか釣りを行っており、本件釣り船を右舷方に見て通過しても馬島防波堤の西側の渡し場に向かって安全に航行できると思っていた。</p>

<p>とから、赤島東方の浅所に向かって航行していることに気付かずに航行し、同浅所に乗り揚げたものと考えられる。</p> <p>船長は、ふだんいか釣りを行っている釣り船は馬島防波堤の南東方沖にいたので、本件釣り船も馬島防波堤の南東方沖でいか釣りをしており、本件釣り船を右舷方に見て通過しても馬島防波堤の西側の渡し場に向かって安全に航行できると思っていたことから、本件釣り船の灯火に注意を向けていたものと考えられる。</p>
<b>原因</b>	<p>本事故は、夜間、本船が、浜田港内を北北西進中、船長が、本件釣り船の灯火に注意を向け、東灯台及び本件標識灯の灯火で船位を確認していなかったため、赤島東方の浅所に向かって航行していることに気付かずに航行し、同浅所に乗り揚げたことにより発生したものと考えられる。</p>
<b>参考</b>	<p>今後の同種事故等の再発防止に役立つ事項として、次のことが考えられる。</p> <ul style="list-style-type: none"> <li>・ 慣れた海域でも航路標識等を確認したり、レーダーを活用して船位の確認を行うこと。</li> </ul>
