# 船舶事故調査報告書

平成27年10月22日  
 運輸安全委員会（海事専門部会）議決  
 委員 庄司邦昭（部会長）  
 委員 小須田 敏  
 委員 根本美奈

| 事故種類 | 衝突 |
| 発生日時 | 平成25年8月24日 15時15分ごろ |

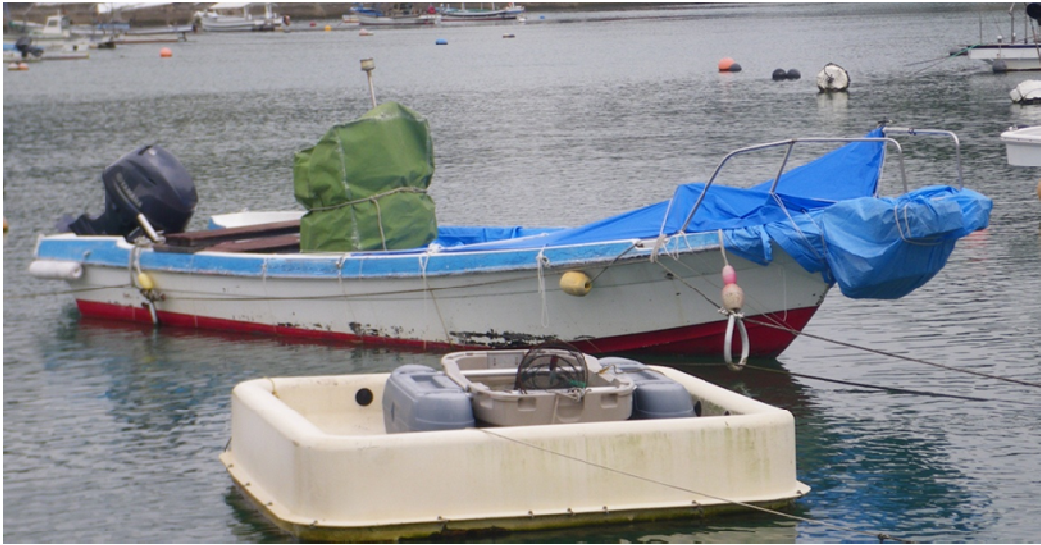
写真1 A船

| 損傷 | A 左舷船首部に破口<br>B 左舷船首部に破損 |

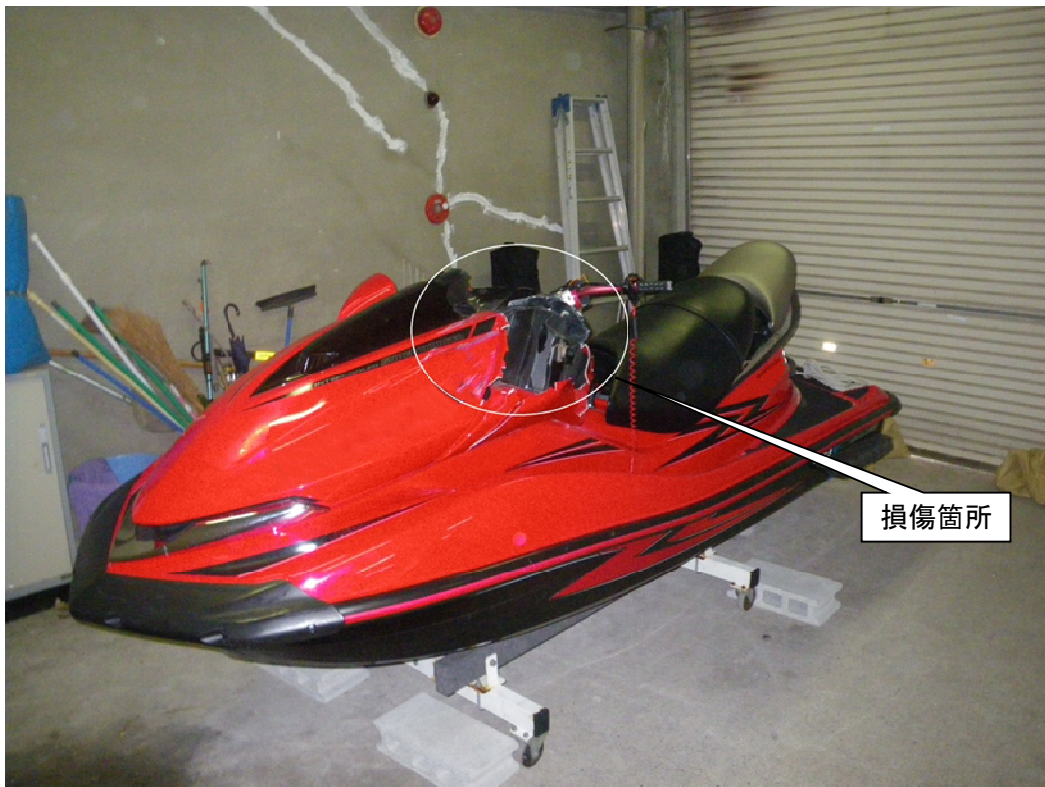
写真2 B船の損傷状況
