船舶事故調査報告書

| 事故種類 | 乗揚 |
| 発生日時 | 平成26年8月1日 20時26分ごろ |
| 発生場所 | 愛媛県今治市美濃島北東岸 美濃島二等三角点から真方位058°700m付近 （概位 北緯34°06.52′ 東経133°11.45′） |

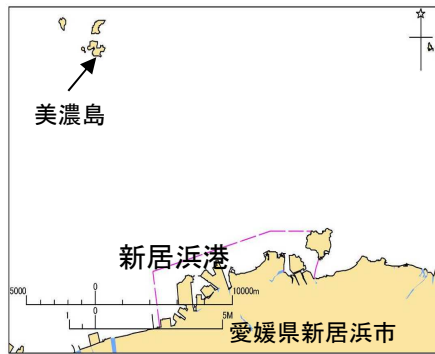
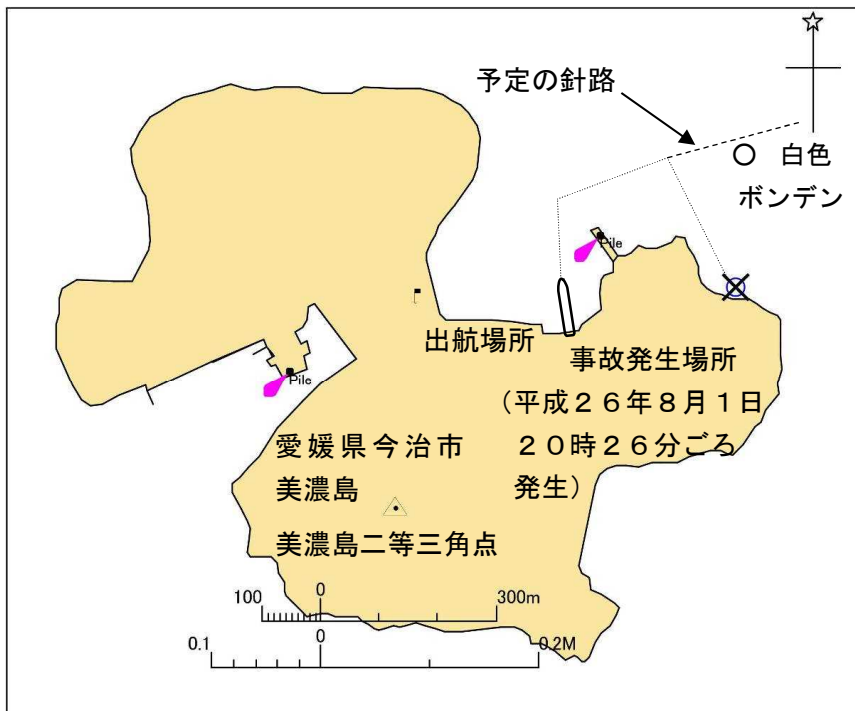
付図1 事故発生経過概略図

| 事故の経過 | <p>本船は、船長及び甲板員が乗り組み、旅客5人を乗せ、船首約0.8m及び船尾約1.2mの喫水で、平成26年8月1日20時20分ごろ愛媛県新居浜市新居浜港に向け、美濃島北岸の棧橋を出航した。</p> <p>船長は、操舵室右舷側にある舵輪の後方に立って手動操舵により操船し、出航した棧橋の北方沖で右転して、その後、美濃島北東方沖を約6ノット（kn）の速力で東進中、前方約100mのところに漁具用で無灯火の白色ボンデンを視認し、付近に網があると思い、直ちに右舵15°を取って、白色ボンデンを避けた。</p> <p>本船は、右転したのち、舵を中央に戻し、ふだんの航海速力である約23knにするため、船長が機関の回転数を見ながら操舵中、20時26分ごろ、約13～14knの速力で同島北東岸に乗り揚げた。</p> <p>船長は、すぐに負傷者の有無、船体の損傷の確認を行い、海上保安庁及び船舶所有者に本事故の通報を行った。</p> |

| | <p>旅客及び乗組員は、巡視艇に救助され、その後、旅客は本船の僚船によって新居浜港に送り届けられた。</p> <p>本船は、3日09時55分ごろ、船舶所有者が手配したクレーン台船によって吊り上げられ、離礁した。</p> <p>(付図1 事故発生経過概略図 参照)</p> |
| <p>分析</p> <p>乗組員等の関与</p> <p>船体・機関等の関与</p> <p>気象・海象等の関与</p> <p>判明した事項の解析</p> | <p>あり</p> <p>なし</p> <p>なし</p> <p>本船は、夜間、陸岸に明かりのない美濃島北東方沖において、船首方至近の白色ボンデンを避けようと右転したのち、船長が、船位の確認を適切に行っていなかったことから、美濃島北東岸近くを航行していることに気づくのが遅れ、同島北東岸に乗り揚げたものと考えられる。</p> <p>船長は、機関の回転計に目を向けながら、航海速力である約23knに増速していたことから、レーダーやGPSプロッターの画面を見ていなかったものと考えられる。</p> |

| <p>原因</p> | <p>本事故は、夜間、本船が、陸岸に明かりのない美濃島北東方沖において、船首方至近の白色ボンデンを避けようと右転したのち、船長が、船位の確認を適切に行っていなかったため、美濃島北東岸近くを航行していることに気付くのが遅れ、同島北東岸に乗り揚げたことにより発生したものと考えられる。</p> |

| <p>参考</p> | <p>船舶所有者は、本事故発生後、本事故の対策について検討を行い、美濃島から新居浜港に至る航路について、美濃島の西側を航行する基準航路図を作成し、同航路を航行するよう乗組員に周知した。</p> <p>今後の同種事故等の再発防止に役立つ事項として、次のことが考えられる。</p> <ul style="list-style-type: none"> ・レーダー及びGPSプロッター等を活用し、船位の確認を確実に 行うこと。 |
