船舶事故調査報告書

平成27年10月29日
 運輸安全委員会（海事専門部会）議決
 委員 庄司邦昭（部会長）
 委員 小須田 敏
 委員 根本美奈

事故種類	衝突
発生日時	平成26年6月18日 13時06分ごろ
発生場所	山口県上関町宇和島南東方沖 ホウジロ灯台から真方位125° 2.1海里（M）付近 （概位 北緯33° 42.80′ 東経132° 02.96′）
事故調査の経過	平成26年6月18日、本事故の調査を担当する主管調査官（広島事務所）ほか1人の地方事故調査官を指名した。 原因関係者から意見聴取を行った。
事実情報 船種船名、総トン数 船舶番号、船舶所有者等 L×B×D、船質 機関、出力、進水等	A 貨物船 JUN FENG（ベリーズ籍）、1,881トン 9031856（IMO番号）、JUN FENG(HK) MARINE CO., LIMITED 82.50m (Lr) × 12.50m × 7.50m、鋼 ディーゼル機関、1,618kW、1991年（建造年） B 貨物船 えたじま、499トン 136191、アキ・マリン株式会社 75.93m × 12.50m × 7.00m、鋼 ディーゼル機関、1,471kW、平成13年6月
乗組員等に関する情報	A 船長A（中華人民共和国籍） 男性 50歳 締約国資格受有者承認証 船長（ベリーズ発給） 交付年月日 2011年11月10日 （2016年3月31日まで有効） 航海士A（中華人民共和国籍） 男性 26歳 締約国資格受有者承認証 三等航海士（ベリーズ発給） 交付年月日 2014年5月20日 （2016年12月31日まで有効） B 船長B 男性 67歳 四級海技士（航海） 免許年月日 昭和48年1月26日 免状交付年月日 平成22年4月28日 免状有効期間満了日 平成27年8月8日
死傷者等	なし
損傷	A 右舷中央部外板に凹損を伴う擦過傷

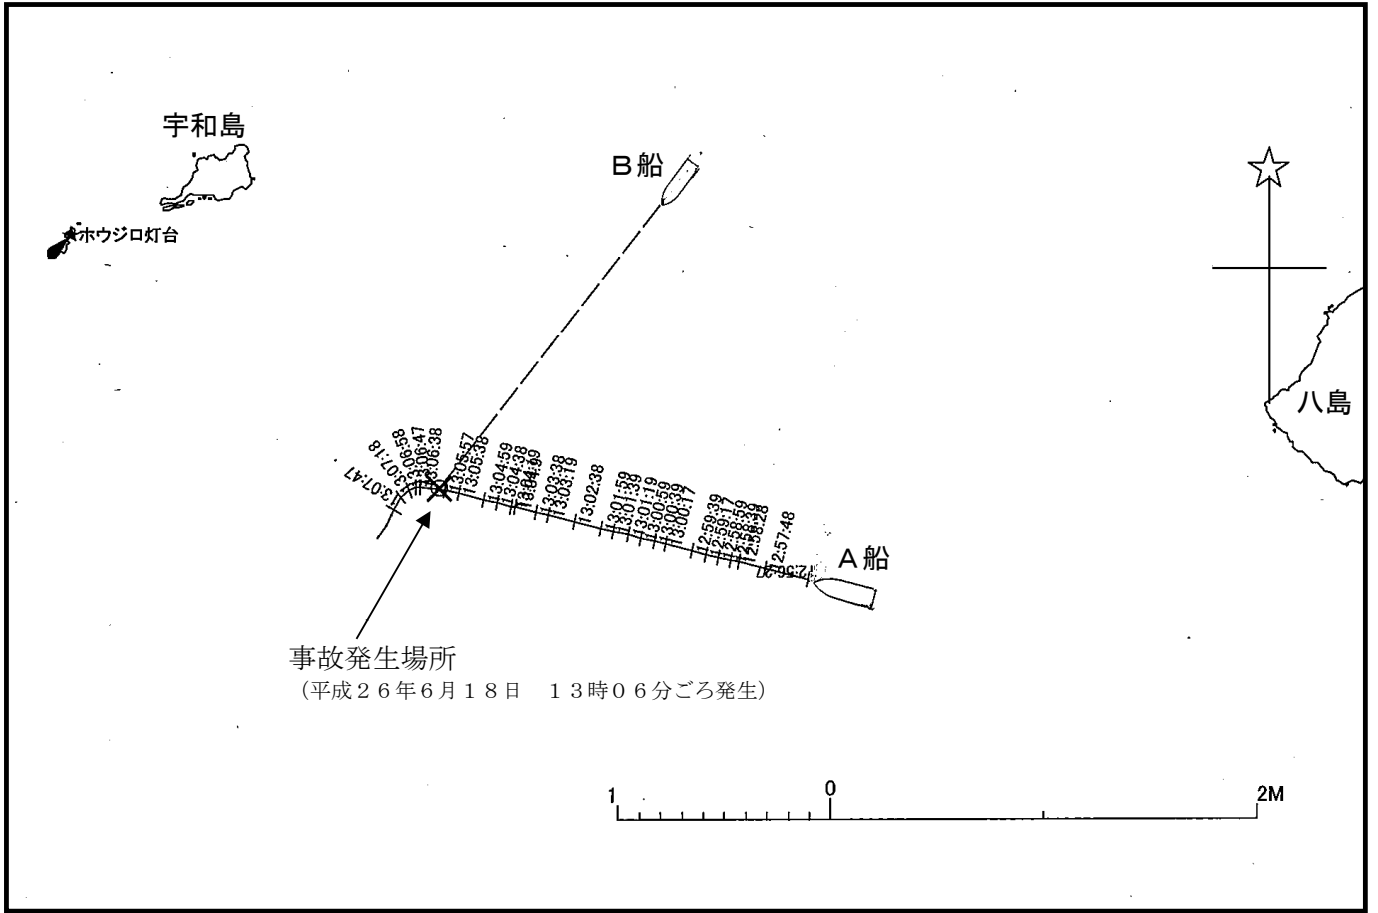
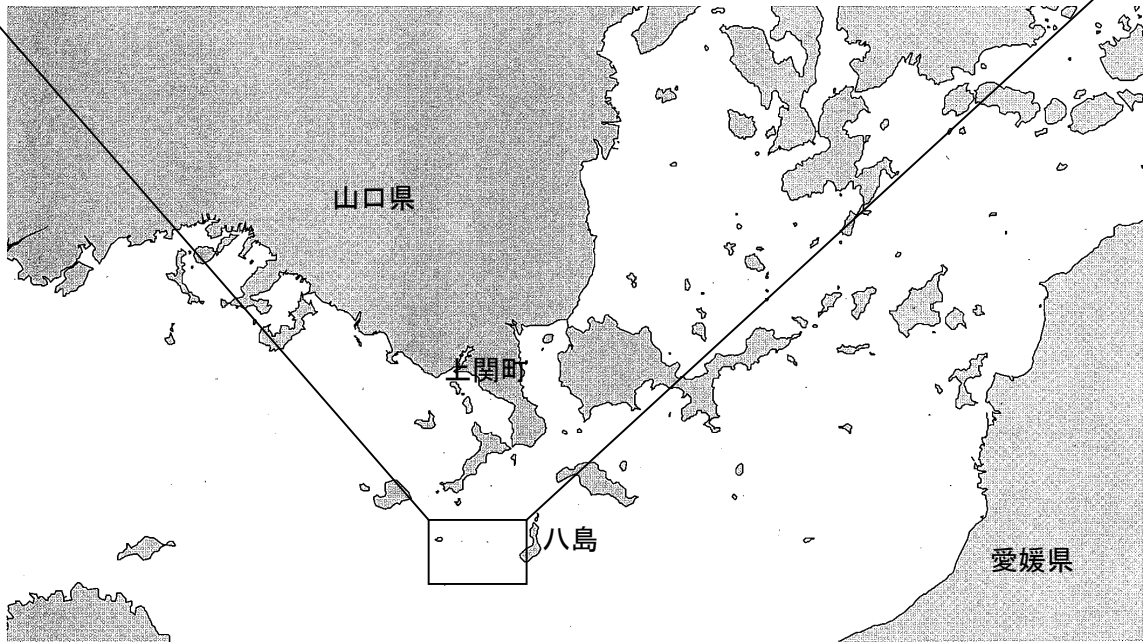
付図1 事故発生経過概略図

<p>気象・海象等の関与 判明した事項の解析</p>	<p>A なし、B なし</p> <p>A 船は、宇和島南東方沖を西進中、航海士 A が、右舷前方約 1 M に B 船のレーダー映像を視認したが、B 船への連絡方法を考え、見張りを適切に行っていなかったことから、同じ針路及び速力で航行し、B 船と衝突したものと考えられる。</p> <p>B 船は、宇和島南東方沖を南西進中、船長 B が、A 船が B 船を避けてくれると思い、衝突を避けるための動作をとる時機が遅れたことから、A 船と衝突したものと考えられる。</p> <p>船長 B は、A 船の A I S データを見て、A 船とは横切りの関係にあり、B 船が保持船の立場にあると思ったものと考えられる。</p> <p>船長 B の V H F による呼び掛けに対し、A 船から応答がなかったことについては、その理由を明らかにすることはできなかった。</p>
<p>原因</p>	<p>本事故は、宇和島南東方沖において、A 船が西進中、B 船が南西進中、航海士 A が、右舷前方約 1 M に B 船のレーダー映像を視認したが、B 船への連絡方法を考え、見張りを適切に行っていなかったため、同じ針路及び速力で航行し、また、船長 B が、A 船が B 船を避けてくれると思い、衝突を避けるための動作をとる時機が遅れたため、両船が衝突したことにより発生したものと考えられる。</p>
<p>参考</p>	<p>今後の同種事故等の再発防止に役立つ事項として、次のことが考えられる。</p> <ul style="list-style-type: none"> ・ 常時適切な見張りをを行い、衝突のおそれがあると判断した際には、航法に従った適切な動作をとること。 ・ 航行中、V H F を常時聴取するとともに、通信に際してはなるべく I M O が定める標準海事通信用語を用いること。

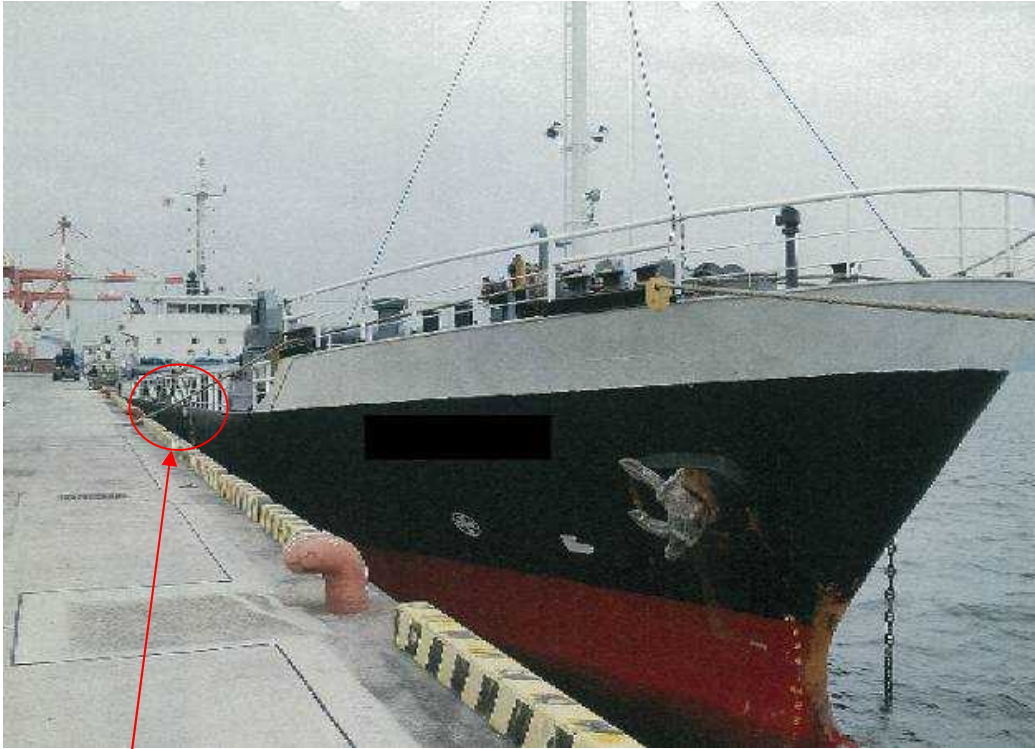
写真1 A船の損傷写真1

損傷箇所

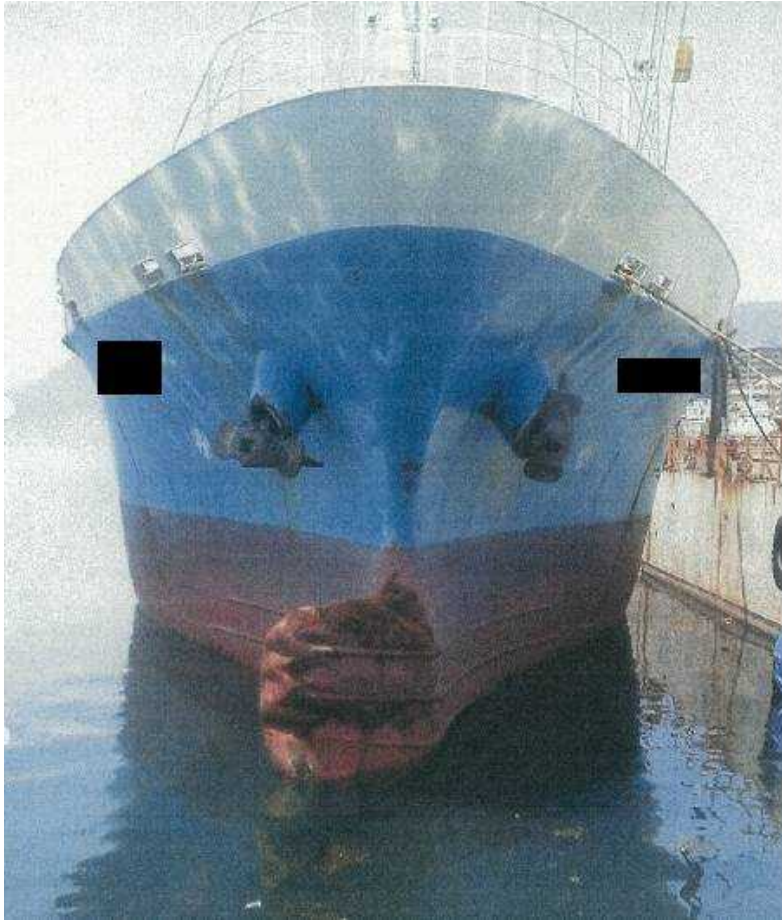
写真3 B船の損傷写真

B バルバスバウ部に曲損、左舷船首外板に擦過傷
事故の経過	<p>A船は、船長A及び航海士Aほか8人（中華人民共和国籍6人、バングラデシュ人民共和国籍2人）が乗り組み、航海士Aが甲板員1人と共に船橋当直に当たり、山口県上関町八島南方沖を自動操舵により約11ノット（kn）の対地速力で西進した。</p> <p>航海士Aは、当直の甲板員に海図台で海図への記入方法を教えた後、見張りに戻り、レーダーで周囲の状況を確認したところ、右舷船首方約1MにB船のレーダー映像を視認した。</p> <p>航海士Aは、B船に衛星電話で連絡してB船の動静を確認しようと思ったが、B船の船名及び電話番号が分からず、どのように対処しようかと考えながらB船を見て、同じ針路及び速力で航行していたところ、B船との衝突の危険を感じ、舵を手動操舵にして左舵を取った。</p> <p>A船は、宇和島南東方沖において、平成26年6月18日13時06分ごろ、その右舷中央部とB船の船首部とが衝突した。</p> <p>B船は、船長Bほか4人が乗り組み、船長Bが単独の船橋当直に当たり、宇和島北東方沖を自動操舵により約11.5knの速力で南西進した。</p> <p>船長Bは、宇和島南東方沖を通過した辺りで、レーダー及び目視で左舷方約3.5Mに西進するA船を初認し、電子海図情報表示装置に表示されるA船のAISデータを確認した後、VHF無線電話（以下「VHF」という。）でA船を呼び出すとともに短音5回の汽笛を鳴らしたが、A船からVHFでの応答がなかった。</p> <p>船長Bは、B船が保持船の立場であったので、A船の動静を監視しながら同じ針路及び速力で航行し、A船との距離が約1.5Mとなったとき、再度、VHFでA船を呼び出すとともに短音5回の汽笛を鳴らしたが、依然としてA船からVHFでの応答がなかった。</p> <p>B船は、船長Bが、A船がB船を避けてくれるだろうと思い、同じ針路及び速力で続航し、A船との距離が約0.3Mとなったとき、衝突の危険を感じ、右舵を取るとともに減速したものの、右転し始めた頃、約5knの速力でA船と衝突した。</p> <p>（付図1 事故発生経過概略図、付表1 A船のAIS記録（抜粋）、写真1 A船の損傷写真1、写真2 A船の損傷写真2、写真3 B船の損傷写真 参照）</p>
