船舶事故調査報告書

平成27年10月29日
 運輸安全委員会（海事専門部会）議決
 委員 庄司邦昭（部会長）
 委員 小須田 敏
 委員 根本美奈

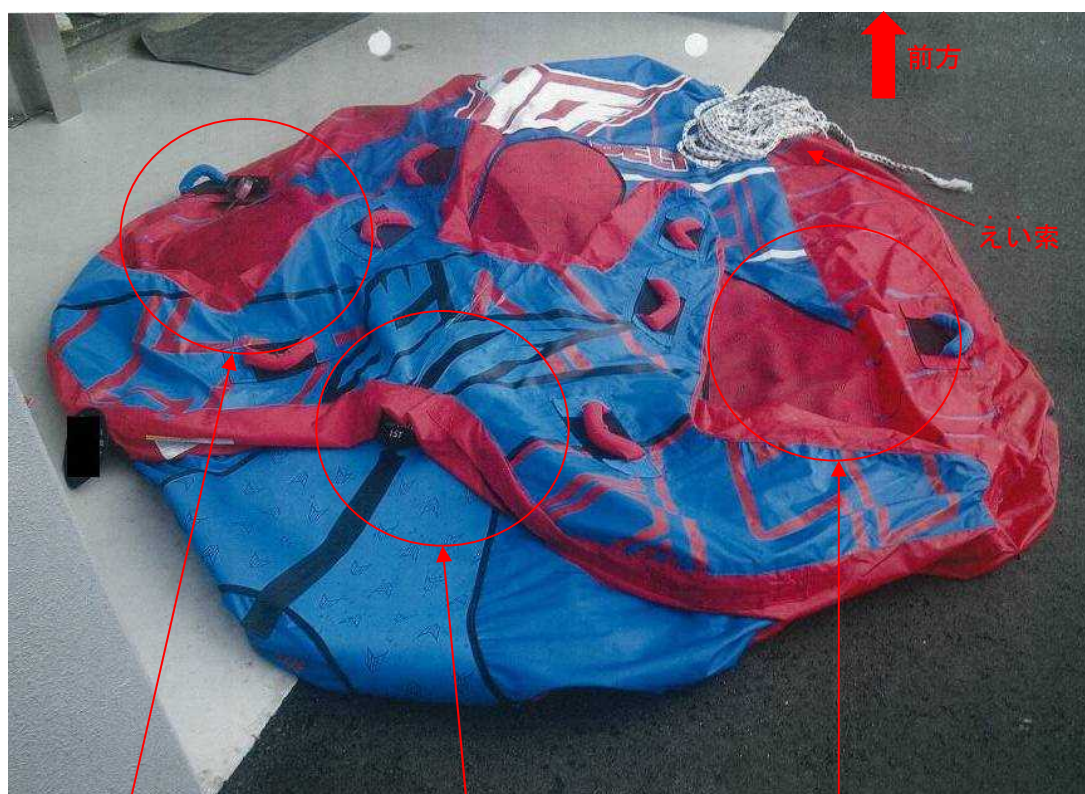
写真2 本件浮体の状況

A₂が乗っていた場所

A₃が乗っていた場所

A₁が乗っていた場所
