船舶事故調査報告書

事故種類	乗揚
発生日時	平成26年9月15日 17時20分ごろ
発生場所	岡山県岡山市犬ノ島北西方沖 久久井港A防波堤西灯台から真方位147° 1.27海里付近 （概位 北緯34°34.04′ 東経134°05.58′）
事故調査の経過	平成26年10月7日、本事故の調査を担当する主管調査官（広島事務所）ほか1人の地方事故調査官を指名した。 原因関係者から意見聴取を行った。
事実情報 船種船名、総トン数 船舶番号、船舶所有者等 L×B×D、船質 機関、出力、進水等	プレジャーボート プロジェクト エフ Project F、19トン 243-21949岡山、個人所有 11.98m (Lr) × 4.83m × 2.45m、FRP ディーゼル機関2基、441kW（合計）、平成3年4月
乗組員等に関する情報	船長 男性 60歳 一級小型船舶操縦士・特殊小型船舶操縦士・特定 免許登録日 平成2年10月9日 免許証交付日 平成25年10月31日 （平成30年10月30日まで有効）
死傷者等	なし
損傷	左舷船尾船底部に破口及び左舷プロペラに曲損
事故の経過	<p>本船は、船長が1人で乗り組み、友人2人を乗せ、クルージングの目的で、岡山市岡山港を出港し、岡山県瀬戸内市牛窓港を経て香川県土庄町豊島に向かった。</p> <p>船長は、フライングブリッジで操船を行い、犬ノ島北西方沖に鰐礁という干出岩が存在することを知っていたが、犬ノ島北岸沖を航行する状況となったとき、いつもより犬ノ島に近いと思ったものの、前路に航行の障害となるものが見当たらなかったため、このままの針路でも鰐礁の沖を通過できると思い、約25ノットの対地速力で南西進した。</p> <p>船長は、鰐礁付近を通過中、平成26年9月15日17時20分ごろ、船尾付近からゴーンという音と共に震動を感じ、船体が横揺れを始めたので、浅瀬に接触してプロペラを損傷したと思い、船体を確認したところ、後部にある船室に浸水しているのを認め、鰐礁に乗り</p>

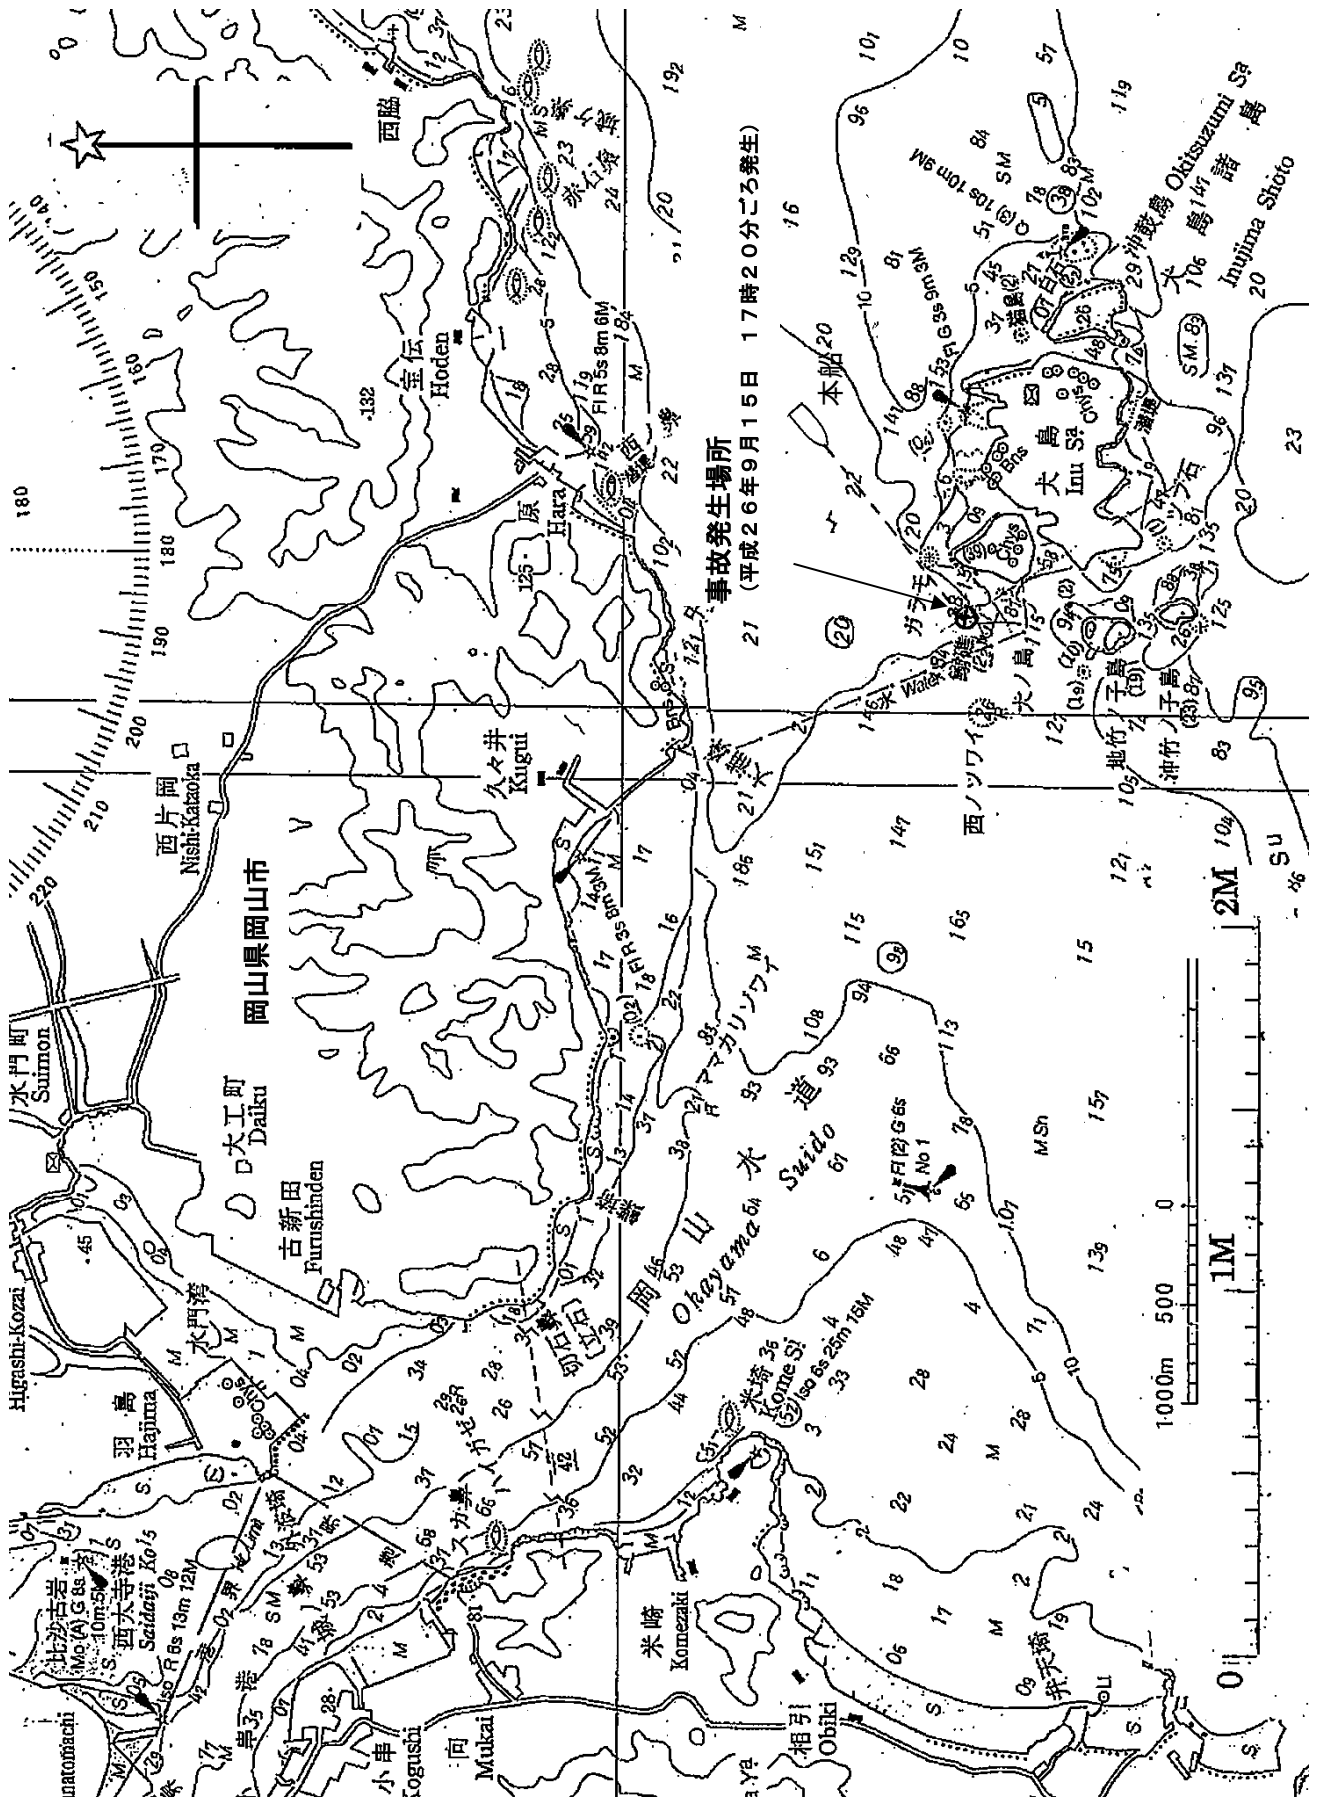
付図1 事故発生経過概略図

<p>揚げたことに気付いた。</p> <p>船長は、主機が動いていたので岡山港まで帰航できると思い、岡山港に向けて航行していたところ、浸水が激しくなってきたことから、岡山港にあるマリーナに救助を要請した。</p> <p>本船は、岡山県備前市久久井漁港沖で、来援した救助船にえい航されて航行していたが、浸水が増して久久井漁港北西方沿岸に座洲し、その後、引き揚げられた。</p> <p>(付図1 事故発生経過概略図 参照)</p>
気象・海象	<p>気象：天気 晴れ、風向 東、風力 1、視界 良好</p> <p>海象：海上 平穏、潮汐 下げ潮の初期</p>
その他の事項	<p>船長は、鰐礁の存在を知っていたので、日頃犬ノ島から目測で約300m離して鰐礁の沖を航行していた。</p> <p>船長は、本事故時の潮汐を把握していなかった。</p> <p>本船は、操舵室及びフライングブリッジにGPSプロッターを装備しており、拡大レンジにすると鰐礁が表示されたが、本事故当時、フライングブリッジ側のGPSプロッターが故障していた。</p> <p>鰐礁は、本事故時、海面上に露出していなかった。</p>
分析 乗組員等の関与 船体・機関等の関与 気象・海象等の関与 判明した事項の解析	<p>あり</p> <p>なし</p> <p>あり</p> <p>本船は、犬ノ島北方沖を南西進中、船長が、前路に航行の障害となるものが見当たらなかったため、鰐礁の沖を通過できると思い、操舵室のGPSプロッターで船位の確認を行わなかったことから、鰐礁に接近して航行し、鰐礁に乗り揚げたものと考えられる。</p> <p>船長は、鰐礁という干出岩が存在することを知っていたが、潮汐に配慮していなかったことから、前路に航行の障害となるものが見当たらなかったことで、鰐礁の沖を通過できると思った可能性があると考えられる。</p>
原因	<p>本事故は、本船が、犬ノ島北方沖を南西進中、船長が、前路に航行の障害となるものが見当たらなかったため、鰐礁の沖を通過できると思い、操舵室のGPSプロッターで船位の確認を行わなかったため、鰐礁に接近して航行し、鰐礁に乗り揚げたことにより発生したものと考えられる。</p>

参考	<p>今後の同種事故等の再発防止に役立つ事項として、次のことが考えられる。</p> <ul style="list-style-type: none"> ・GPSプロッターを活用して干出岩等の障害物の位置を確認すること。
