## 船舶事故調査報告書

平成27年10月29日  
 運輸安全委員会（海事専門部会）議決  
 委員 庄司邦昭（部会長）  
 委員 小須田 敏  
 委員 根本美奈

事故種類	衝突（灯台）
発生日時	平成27年1月11日 01時35分ごろ
発生場所	岡山県笠岡市白石瀬戸 沖ノ白石灯台 （概位 北緯34°24.99′ 東経133°30.84′）
事故調査の経過	平成27年1月13日、本事故の調査を担当する主管調査官（広島事務所）ほか1人の地方事故調査官を指名した。 原因関係者から意見聴取を行った。
<b>事実情報</b> 船種船名、総トン数 船舶番号、船舶所有者等 L×B×D、船質 機関、出力、進水等	A 押船 光健丸、87トン 135251、株式会社七福組 26.00m×9.20m×5.50m、鋼 ディーゼル機関、735kW、平成8年6月5日 B 台船 こうけん、1,080トン なし、株式会社七福組 60.0m×17.0m×3.5m、鋼 機関なし、平成8年（建造年）
乗組員等に関する情報	A 船長 男性 52歳 四級海技士（航海） 免許年月日 昭和61年6月3日 免状交付年月日 平成23年6月2日 免状有効期間満了日 平成28年6月2日 次席船長 男性 46歳 五級海技士（航海） 免許年月日 平成2年1月8日 免状交付年月日 平成24年10月24日 免状有効期間満了日 平成30年1月28日 操船者 男性 80歳 五級海技士（機関） 免許年月日 昭和30年9月30日 平成23年5月19日をもって失効していた。
死傷者等	なし
損傷	A なし

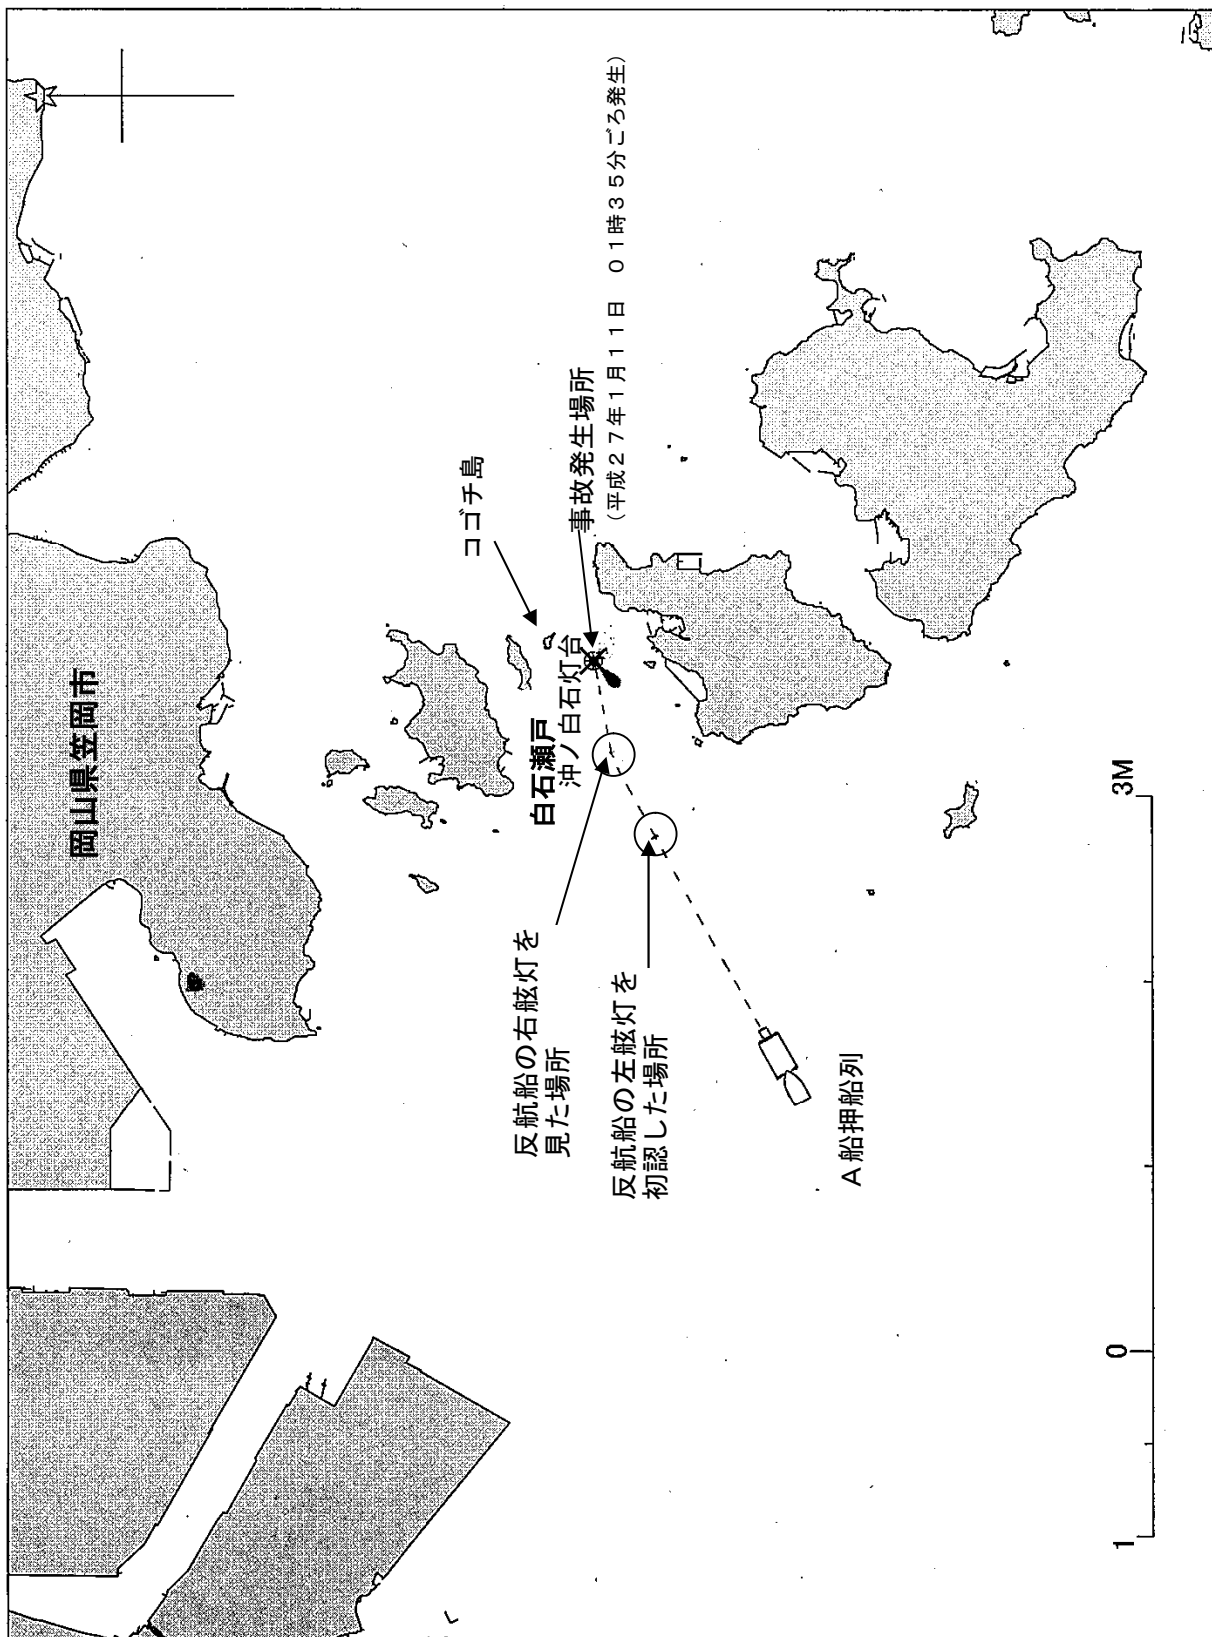
付図1 事故発生経過概略図

<p>B 船首部海面上に破口を伴う凹損、船首エプロン先端左舷側に擦過傷</p> <p>灯台 倒壊</p>
<p>事故の経過</p>	<p>A 船は、船長、次席船長、操船者ほか 1 人が乗り組み、重機 6 台及びトラック 1 台を積載した B 船の船尾部に船首部を<sup>かんごう</sup>嵌合させて押船列（以下「A 船押船列」という。）を構成し、山口県山口市秋穂港を出港し、香川県小豆島へ向かった。</p> <p>A 船押船列は、次席船長及び操船者が船橋当直につき、操船者が操舵に当たり、白石瀬戸のコゴチ島と沖ノ白石灯台の間を通航する予定で、コゴチ島に向けて針路を定め、白石瀬戸西方沖を約 8 ノットの対地速力で手動操舵により東進した。</p> <p>操船者は、沖ノ白石灯台まで約 1 海里（M）の地点に至ったとき、白石瀬戸の東側に紅色の左舷灯を見せた反航船を初認したので、反航船と左舷対左舷で通過しようと思い、同じ針路及び速力で航行した。</p> <p>操船者は、沖ノ白石灯台まで約 0.5 M の地点に至り、反航船の緑色の右舷灯が見える状況となったので、A 船の左舷灯を反航船に見せて左舷対左舷で通過しようと思い、沖ノ白石灯台に近いと感じつつも、右舵約 10° を取って船首を沖ノ白石灯台に向けた。</p> <p>次席船長は、操舵室右舷側で船首方の見張りをを行い、操船者と同様に反航船の舷灯が紅色から緑色に変化したのを見て、反航船の動向に疑問を感じたものの、操船者が、白石瀬戸での操船経験が豊富であったので、安全に反航船と擦れ違ふことができると思い、操船者に対して指示等を与えずに操船を任せ、反航船の動向が気になったので、引き続き左舷船首方の反航船を見守り続けた。</p> <p>A 船押船列は、操船者が、反航船の方を見ながら航行していたところ、反航船の舷灯が緑色から紅色に変わったので、左舵約 5° を取って左転し始めようとしたところ、平成 27 年 1 月 1 日 0 1 時 35 分ごろ、B 船の船首方からドーンという音と振動がして行きあしが止まった。</p> <p>次席船長及び操船者は、何が起こったのか分からず、昇橋して来た船長から沖ノ白石に乗り揚げたのではないかと言われ、B 船船首部の水平に降ろしたエプロン先端部に行って確認したところ、沖ノ白石灯台が倒壊していたので、B 船のエプロン部が灯台に衝突したことに気付いた。</p> <p>A 船押船列は、岩場に乗り揚げていた B 船のエプロン部を引き揚げて沖ノ白石から離れ、船長が海上保安庁に連絡し、白石瀬戸の東側で損傷状況を確認して福山港に入港した後、広島県呉市の造船所<sup>きよ</sup>に入渠して修理された。</p> <p>（付図 1 事故発生経過概略図、写真 1 A 船の状況、写真 2 B 船の損傷状況 参照）</p>

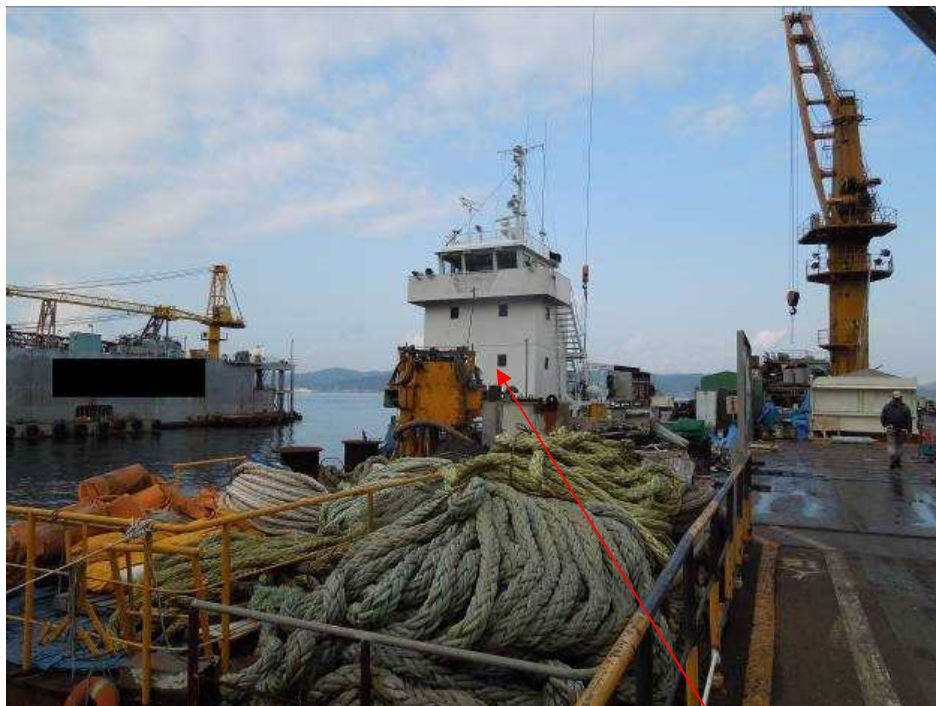
写真1 A船の状況

A船

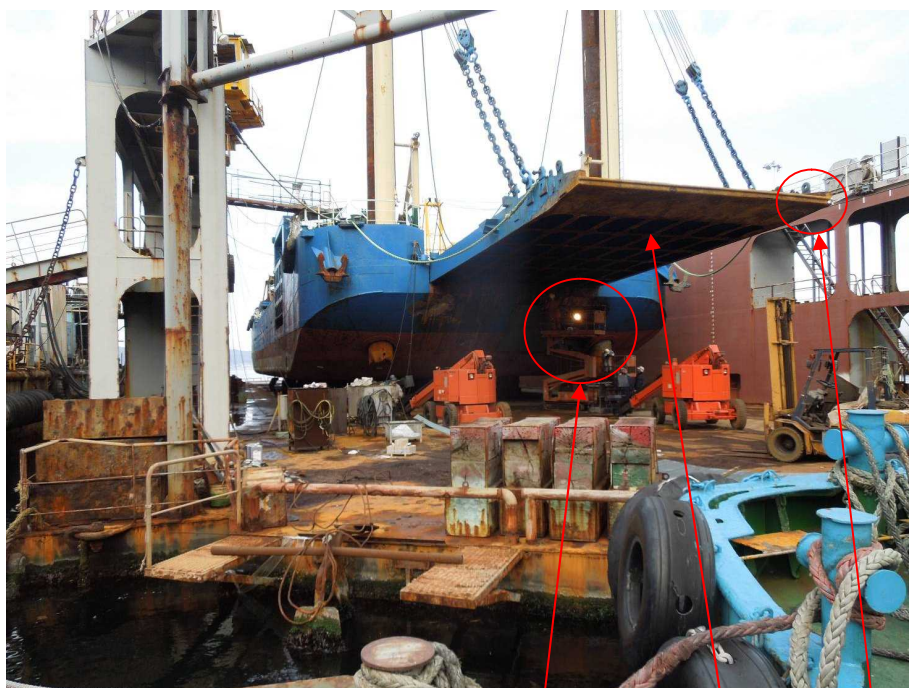
写真2 B船の損傷状況

破口を伴う凹損部  
(切取り作業中)

エプロン

擦過傷
